Eru Vestfirðir fyrir alla?

Skýrsla um aðgengismál útgefin af Svæðisskrifstofu um málefni fatlaðra Vestfirðum

Ísafirði 8.desember 2010

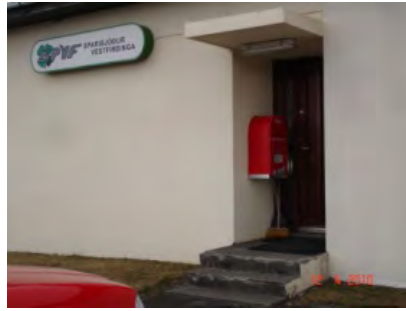
Sparisjóðurinn, Króksfjarðarnesi

Sparisjóðurinn í Króksfjarðarnesi var heimsóttur í byrjun apríl 2010 og aðstaðan tekin út með tilliti til aðgengis fyrir fatlaða.

Við Sparisjóðinn er góð lýsing og merkingar eru skýrar. Aðgengi að afgreiðslu er ágætt þegar inn er komið.

Atriði sem þarf að laga með tilliti til aðgengis fyrir fatlaða:		
Atriði	Athugasemd	Opinber viðmið
Yfirborð bílastæðis	Möl. Hár kantur af bílaplani upp á gangstétt. Vantar skábraut.	Yfirborð á að vera sem sléttast, bundið slitlag æskilegt. Hæð á gangstéttarbrún miðað við götu má ekki fara yfir 2 cm.
Bílastæði fyrir fatlaða	Ekkert.	A.m.k. eitt bílastæði 3,80 – 4 m á breidd, ætlað fötluðum. Fjarlægð helst undir 10 m frá inngangi, mest 30 m. Skilti upp við bílastæði og merking á fleti stæðis.
Þröskuldar	Þröskuldur er hærri 2 cm við inngang. Vantar skábraut.	Forðast þröskulda en ef þeir eru, þá eiga þeir að vera ávalir og ekki yfir 2 cm á hæð.
Tröppur	Tröppur upp að inngangi. Engin handrið. Engin skábraut.	Skábraut samhliða tröppum. Handrið á að vera beggja vegna við. 4 cm kantur á að vera meðfram skábraut.
Mottur	Gúmmímotta við inngang.	Efra borð mottu þarf að vera á sama fleti og yfirborðið. Möskvastærð má ekki fara yfir 1 cm. Hvorki á að skapast fallhætta né mótstaða.

Hurðaopnun	Handvirk með pumpu, þung.	Rafknúinn opunarbúnaður æskilegur. Umferðarmál dyra ætti að vera 90 cm.
Salerni	Salerni þröngt og engir armar.	Miðað er við að það séu armar sitt hvoru megin við salerni, vaskur og spegill í réttari hæð fyrir sitjandi.

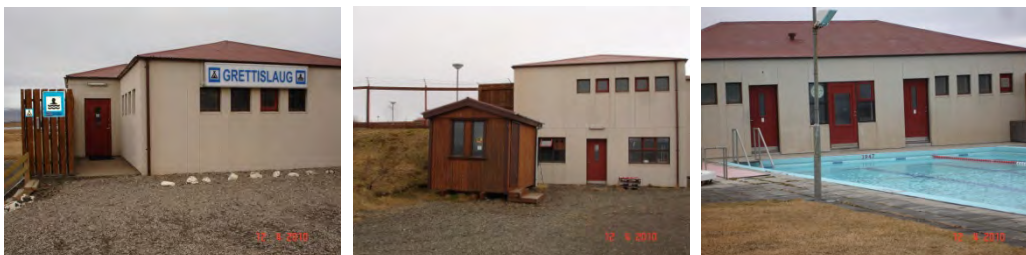
Grettislaug, Reykhólum

Góð lýsing er við inngang og vel merkt. Handriði og stigi út í laug og í heita potta.

Tjaldstæði er fyrir neðan sundlaugina og þar er skúr með tveimur tröppum en engu handriði.

Atriði sem þarf að laga með tilliti til aðgengis fyrir fatlaða:		
Atriði	Athugasemd	Opinber viðmið
Yfirborð bílastæðis	Gróf mól.	Yfirborð sem sléttast, bundið slitlag æskilegt.
Bílastæði fyrir fatlaða	Ekkert.	A.m.k. eitt bílastæði 3,80 – 4 m á breidd, ætlað fötluðum. Fjarlægð helst undir 10 m frá inngangi, mest 30 m. Skilti upp við bílastæði og merking á fleti stæðis.
Þröskuldar	Þröskuldar eru hærrí en 2 cm inn í húsið og einnig út að sundlaug.	Forðast þröskulda en ef þeir eru, þá eiga þeir að vera ávalir og ekki yfir 2 cm á hæð.
Mottur	Motta með grófum möskvum fyrir innan og utan aðaldyr.	Efra borð mottu þarf að vera á sama fleti og yfirborðið. Möskvastærð má ekki fara yfir 1 cm. Hvorki á að myndast fallhætta né mótstaða.

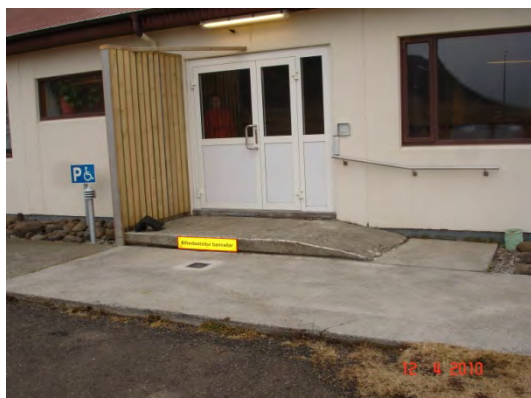
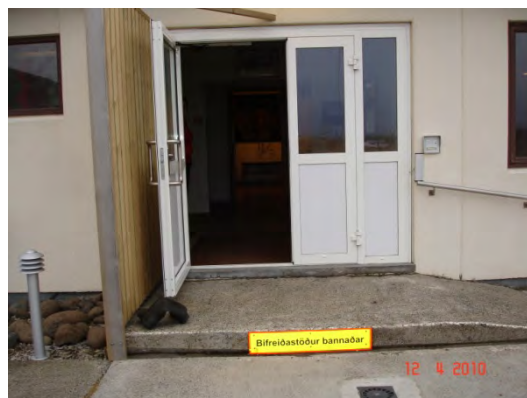
Barmahlíð, Reykhólum

Góð lýsing er við inngang. Hurðir opnast vel. Opnun sjálfvirk með takka. Innihurðir nægilega breiðar og opnast nægilega.

Hús á tveimur hæðum en ekki lyfta enda starfsemin bara á neðri hæðinni. Salerni með hjólastólaaðgengi, armar beggja vegna við. Hægt er að koma hjólastól að vaskinum. Handklæði og sápa innan seilingar og spegill í réttri hæð. Merkt bílastæði er fyrir fatlaða. Hægt að leggja við plan og sleppa þannig mölinni en þar er merki "bifreiðastöður bannaðar". Gott aðgengi inni.

Atriði sem þarf að laga með tilliti til aðgengis fyrir fatlaða:		
Atriði	Athugasemd	Opinber viðmið
Yfirborð bílastæðis	Möl. Kantur af bílaplani og upp á stétt. Vantar skábraut.	Yfirborð ætti að vera sem sléttast, bundið slitlag æskilegt. Hæð á gangstéttarbrún miðað við götu má ekki fara yfir 2 cm.
Pröskuldar	Pröskuldur er hærri en 2 cm við inngang. Engin skábraut.	Forðast þær pröskuldar en ef þær eru, þá eiga þær að vera ávalir og ekki yfir 2 cm á hæð.
Handrið	Öðru megin meðfram skábraut. Handrið endar við efri brún skábrautar.	Handrið á að vera samfelld og beggja vegna við skábraut. Þarf að ná vel upp fyrir og niður fyrir enda skábrauta. A.m.k. 4 cm kantur á að vera meðfram skábrautinni.

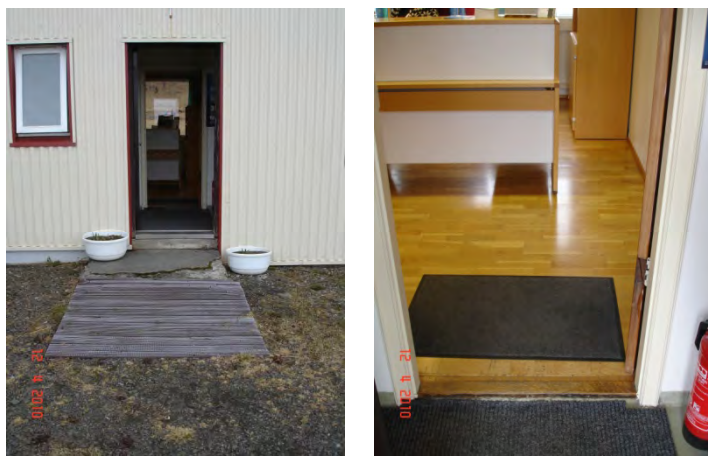
Hreppsskrifstofan, Reykhólum

Hreppsskrifstofan á Reykhólum var heimsótt í byrjun apríl 2010 og aðstaðan tekin út með tilliti til aðgengis fyrir fatlaða. Vantar lýsingu við inngang. Óslétt og margbrotið aðgengi.

Atriði sem þarf að laga með tilliti til aðgengis fyrir fatlaða:		
Atriði	Athugasemd	Opinber viðmið
Yfirborð bílastæðis	Möl.	Yfirborð á að vera sem sléttast, bundið slitlag æskilegt.
Bílastæði fyrir fatlaða	Ekkert.	A.m.k. eitt bílastæði 3,80 – 4 m á breidd, ætlað fötluðum. Fjarlægð helst undir 10 m frá inngangi, mest 30 m. Skilti upp við bílastæði og merking á fleti stæðis.
Þröskuldar	Þröskuldur er hærrí en 2 cm við inngang og þröskuldar inni.	Forðast ber þröskulda en ef þeir eru, þá eiga þeir að vera ávalir og ekki yfir 2 cm á hæð.
Tröppur	Brotin trappa/pallur við inngang. Vantar skábraut og handrið.	Skábraut á að vera samhliða tröppum og handrið beggja vegna við. 4 cm kantur á að vera meðfram skábraut.
Mottur	Motta er við inngang.	Efra borð mottu þarf að vera á sama fleti og yfirborðið. Möskvastærð má ekki fara yfir 1 cm. Hvorki á að myndast fallhætta né mótstaða.
Hurðaopnun	Handvirk án pumpu.	Rafknúinn opunarbúnaður æskilegur. Umferðarmál dýra á að vera yfir 90 cm.

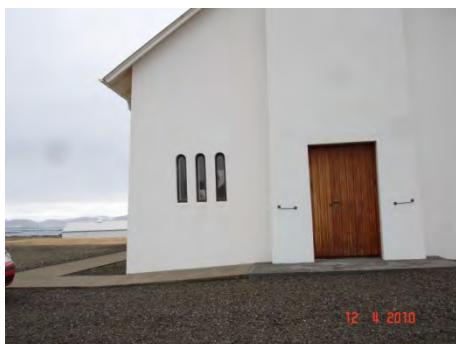
Kirkjan, Reykhólum

Hurðir opnast vel. Vantar lýsingu við inngang.

Atriði sem þarf að laga með tilliti til aðgengis fyrir fatlaða:

Atriði	Athugasemd	Opinber viðmið
Yfirborð bílastæðis	Gróf mól.	Yfirborð sem sléttast, bundið slitlag æskilegt.
Bílastæði fyrir fatlaða	Ekkert.	A.m.k. eitt bílastæði 3,80 – 4 m á breidd, ætlað fötluðum. Fjarlægð helst undir 10 m frá inngangi, mest 30 m. Skilti upp við bílastæði og merking á fleti stæðis.
Þröskuldar	Þröskuldur er hærrí en 2 cm við innganginn inn í kirkjuna og inn á baðherbergi. Vantar skábrautir.	Forðast ber þröskulda en ef þeir eru, þá eiga þeir að vera ávalir og ekki yfir 2 cm á hæð.
Hurðaopnun	Handvirk með pumpu. Innihurðir eru þröngar.	Rafknúinn opunarbúnaður æskilegur. Umferðarmál dyra á að vera yfir 90 cm.
Salerni	Þröngt og ekki aðgengi fyrir hjólastóla. Engir armar.	Miðað er við að það séu armar sitt hvoru megin við salerni, vaskur og spegill í réttri hæð fyrir sitjandi.
Skábraut	Skábraut upp að inngangi. Vantar handrið og kant. Stutt handrið við dyr kirkju.	Skábraut á að vera samhliða tröppum og handrið beggja vegna við. 4 cm kantur á að vera meðfram skábraut. Handrið þarf að ná vel upp fyrir og niður fyrir enda skábrauta.

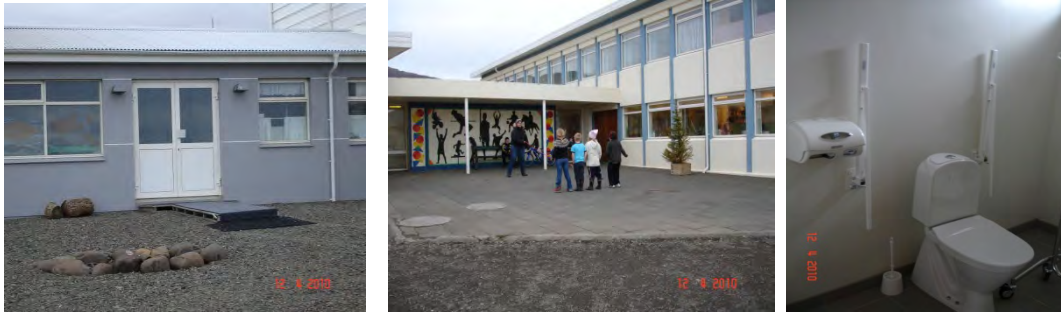
Grunnskólinn, Reykhólum

Góð lýsing er við inngang. Tröppur eru á milli hæða, engin lyfta. Hátt er inn í búningsklefa af gangi og engar skábrautir. Leikfimisalur er nýttur sem veislusalur. Salerni í kjallara hjá leikfimisal /veislusal er með hjólastólaaðgengi, armar beggja vegna við. Hægt er að koma hjólastól að vaskinum. Handklæði og sápa eru innan seilingar og spegill í réttri hæð.

Atriði sem þarf að laga með tilliti til aðgengis fyrir fatlaða:		
Atriði	Athugasemd	Opinber viðmið
Yfirborð bílastæðis	Möl. Hár pallur fyrir framan inngang. Vantar skábraut. Hár kantur upp á stétt fyrir framan skóla. Vantar skábraut.	Yfirborð á að vera sem sléttast, bundið slitlag æskilegt. Hæð á gangstéttarbrún miðað við götu má ekki fara yfir 2 cm.
Bílastæði fyrir fatlaða	Ekkert.	A.m.k. eitt bílastæði 3,80 – 4 m á breidd, ætlað fötluðum. Fjarlægð helst undir 10 m frá inngangi, mest 30 m. Skilti upp við bílastæði og merking á fleti stæðis.
Pröskuldar	Pröskuldur er hærri en 2 cm við báða innganga og þröskuldar um allt inni.	Forðast ber þröskulda en ef þeir eru, þá eiga þeir að vera ávalir og ekki yfir 2 cm á hæð.
Hurðaopnun	Handvirk með pumpu. Innihurðir þröngar en opnast vel. Þung, handvirk með pumpu við inngang í veislusal.	Rafknúinn opnunarbúnaður æskilegur. Umferðarmál dyra ætti að vera yfir 90 cm.

Lyfta	Engin. Skóli á tveimur hæðum.	Lyfta er forsenda aðgengis í byggingum sem eru á fleiri en einni hæð.

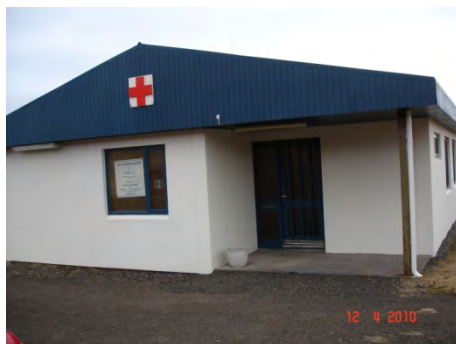
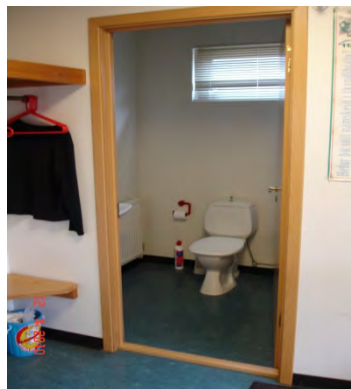
Heilsugæslan, Reykhólum

Vel merkt og góð lýsing. Þröngt inni og þröskuldar milli vistarvera. Rúmgott salerni.

Atriði sem þarf að laga með tilliti til aðgengis fyrir fatlaða:		
Atriði	Athugasemd	Opinber viðmið
Yfirborð bílastæðis	Gróf mól.	Yfirborð ætti að vera sem sléttast, bundið slitlag æskilegt. Hæð á gangstéttarbrún miðað við götu má ekki fara yfir 2 cm.
Bílastæði fyrir fatlaða	Ekkert.	A.m.k. eitt bílastæði 3,80 – 4 m á breidd, ætlað fötluðum. Fjarlægð helst undir 10 m frá inngangi, mest 30 m. Skilti upp við bílastæði og merking á fleti stæðis.
Þröskuldar	Þröskuldur er hærri en 2 cm við inngagn og inni. Vantar skábrautir.	Forðast ber þröskulda en ef þeir eru, þá eiga þeir að vera ávalir og ekki yfir 2 cm á hæð.
Hurðaopnun	Handvirk án pumpu.	Rafknúinn opunarbúnaður æskilegur.
Salerni	Þröskuldur inn á salerni. Vantar arma.	Miðað er við að það séu armar sitt hvoru megin við salerni, vaskur og spegill í réttri hæð fyrir sitjandi.

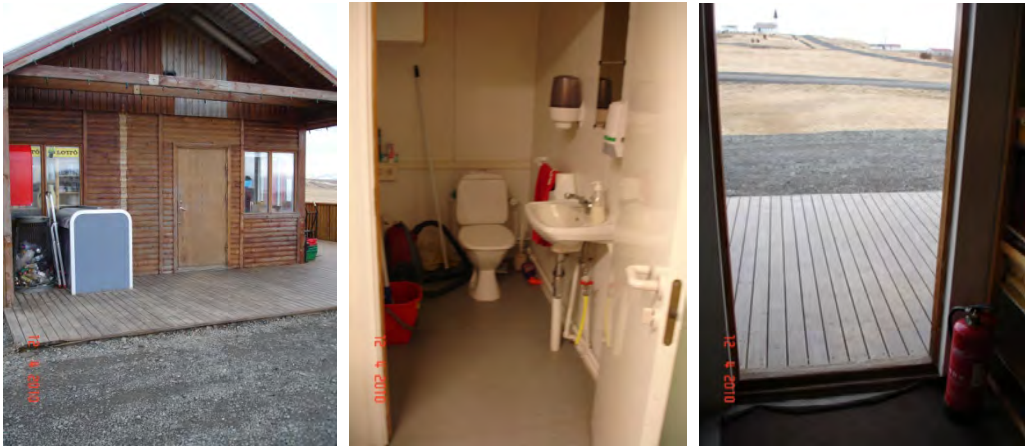
Hólakaup verslun, Reykhólum

Vantar lýsingu við inngang. Skábraut er inni í versluninni vegna hæðarmunar á gólfi. Breið hurð inn á salerni en allt mjög þröngt þar inni.

Atriði sem þarf að laga með tilliti til aðgengis fyrir fatlaða:		
Atriði	Athugasemd	Opinber viðmið
Yfirborð bílastæðis	Möl. Pallur fyrir framan verslun. Vantar skábraut af bílplani og upp á pall.	Yfirborð ætti að vera sem sléttast, bundið slitlag æskilegt. Hæð á gangstéttarbrún miðað við götu má ekki fara yfir 2 cm.
Bílastæði fyrir fatlaða	Ekkert.	A.m.k. eitt bílastæði 3,80 – 4 m á breidd, ætlað fötluðum. Fjarlægð helst undir 10 m frá inngangi, mest 30 m. Skilti upp við bílastæði og merking á fleti stæðis.
Þröskuldar	Þröskuldur er hærrí en 2 cm við innganginn í verslunina. Vantar skábraut.	Forðast þröskulda en ef þeir eru, þá eiga þeir að vera ávalir og ekki yfir 2 cm á hæð.
Hurðaopnun	Handvirk.	Rafknúinn opnunarbúnaður æskilegur.
Salerni	Þröngt, engir armar, vaskur, sápa og þurrkur frekar hátt uppi.	Miðað er við að það séu armar sitt hvoru megin við salerni, vaskur og spegill í réttri hæð fyrir sitjandi.

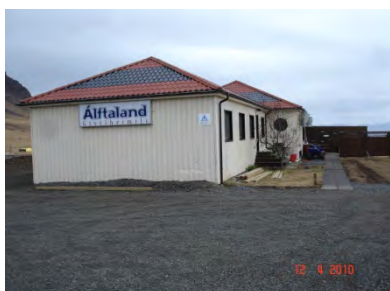
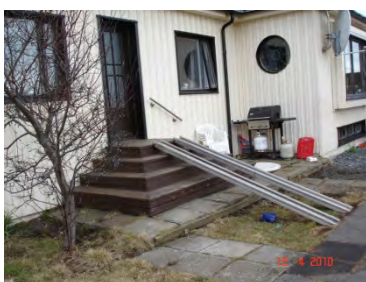
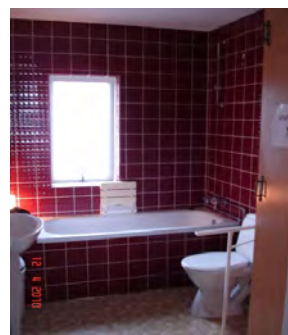
Gistiheimilið Álftaland, Reykhólum

Vel merkt. Tröppur eru upp að húsinu og stutt handriði meðfram tröppum.

Góð lýsing er við inngang. Lausir búkkar upp tröppur.

Fatlaðir þurfa flestir aðstoð við að komast inn en inni er búið að fjarlægja alla þröskulda og auðvelda fötluðum að komast um. Gistiheimilið hefur haft með gesti í hjólastól.

Atriði sem þarf að laga með tilliti til aðgengis fyrir fatlaða:		
Atriði	Athugasemd	Opinber viðmið
Yfirborð bílastæðis	Möl.	Yfirborð sem sléttast, bundið slitlag æskilegt.
Bílastæði fyrir fatlaða	Ekkert.	A.m.k. eitt bílastæði 3,80 – 4 m á breidd, ætlað fötluðum. Fjarlægð helst undir 10 m frá inngangi, mest 30 m. Skilti upp við bílastæði og merking á fleti stæðis.
Þröskuldar	Þröskuldur er hærrí en 2 cm við innganginn. Engir þröskuldar eru inni.	Forðast þröskulda en ef þeir eru, þá eiga þeir að vera ávalir og ekki yfir 2 cm á hæð.
Hurðaopnun	Handvirk án pumpu	Rafknúinn opnunarbúnaður æskilegur. Umferðarmál dyra ætti að vera yfir 90 cm.
Salerni	Gott aðgengi. Baðkar, ekki sturta. Einn armur. Spegill og vaskur hátt uppi.	Miðað er við að það séu armar sitt hvoru megin við salerni, vaskur og spegill í réttri hæð fyrir sitjandi.
Lyfta	Engin.	Lyfta er forsenda aðgengis í byggingum sem eru á fleiri en einni hæð.

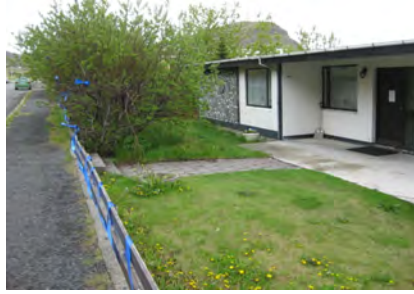
Gistihús Erlu Patreksfirði

Gistihúsið er á tveim hæðum og er það rúmgott á efri hæðinni og kemst hólastóll þar um en ekki er um sérhannaða aðstöðu að ræða s.s salernis og baðaðstöðu.

Atriði sem þarf að laga með tilliti til aðgengis fyrir fatlaða:		
Atriði	Athugasemd	Opinber viðmið
Yfirborð bílastæðis	Kantur af bílastæði og upp á gangbraut. Vantar skábraut.	Hæð á gangstéttarbrún miðað við götu má ekki fara yfir 2 cm.
Bílastæði fyrir fatlaða	Ekkert.	A.m.k. eitt bílastæði 3,80 – 4 m á breidd, ætlað fötluðum. Fjarlægð helst undir 10 m frá inngangi, mest 30 m. Skilti upp við bílastæði og merking á fleti stæðis.
Handrið	Ekki er handrið við tröppur	Handrið þarf að vera beggja vegna og ná upp fyrir efstu tröppu og niður fyrir neðstu.
Þröskuldur	Þröskuldur er hærrí en 2 cm við inngang.	Miðað er við að þröskuldur sé ekki hærrí en 2 cm og aflíðandi.
Hurðaopnun	Ekki skoðað þar sem ekki var farið inn.	Sjálfvirk hurðaopnun æskileg.
Salernis og baðaðstaða	Ekki er salernis og baðaðstaða hönnuð með aðgengi fatlaðra í huga.	Miðað er við að það séu armar sitt hvoru megin við salerni, vaskur og spegill í réttri hæð fyrir sitjandi.

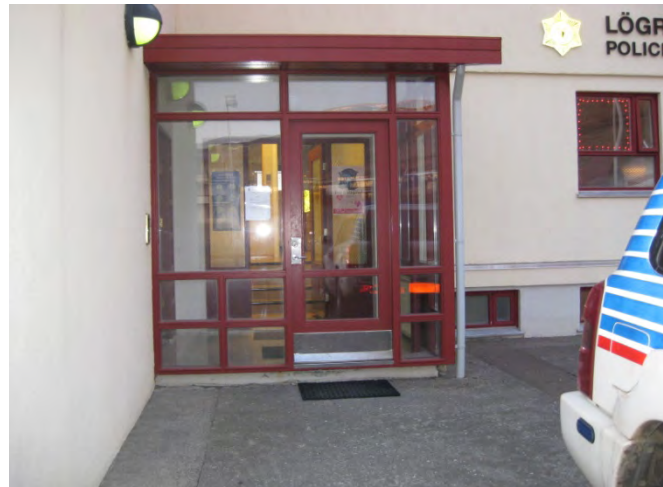
Sýslumaðurinn Patreksfirði

Sýslumaðurinn á Patreksfirði var heimsóttur í desember 2009 og aðstaðan tekin út með tilliti til aðgengis fyrir fatlaða.

Atriði sem þarf að laga með tilliti til aðgengis fyrir fatlaða:		
Atriði	Athugasemd	Opinber viðmið
Bílastæði fyrir fatlaða	Ekkert	A.m.k. eitt bílastæði 3,80 – 4 m á breidd, ætlað fötluðum. Fjarlægð helst undir 10 m frá inngangi, mest 30 m. Skilti upp við bílastæði og merking á fleti stæðis.
Þröskuldur	Mjög hár þröskuldur við inngang	Miðað er við að þröskuldur skuli ekki vera hærrí en 2 cm og aflíðandi.
Opnun dýra	Handvirkar. Það þarf að fara inn um þrjár hurðir til að komast inn í afgreiðslu.	Rafknúinn opnunarbúnaður æskilegur. Umferðarmál dýra yfir 90 cm
Sigi	Stigi upp til sýslumanns er lagður ljósum marmara, þar er handrið.	Þrep stigans renna saman t.d. fyrir sjónskertra, einföld lausn er að líma borða á þrep.
Lyfta	Engin.	Lyfta er forsenda aðgengis í byggingum sem eru á fleiri en einni hæð.

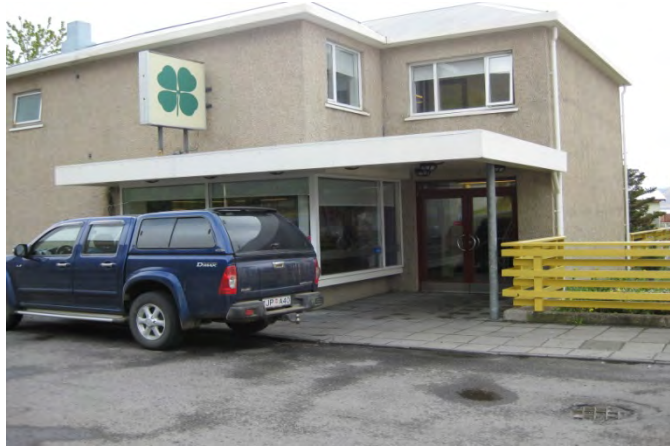
Sparisjóður Keflavíkur Patreksfirði

Hellulögð stétt er fyrir framan sparisjóðinn og er almenn afgreiðsla á jarðhæðinni, afgreiðsluborðin er nokkuð há miðað við sitjandi mann en eitt afgreiðsluborð er hæfilegt fyrir sitjandi. Á efri hæðinni er skrifstofa útibústjóra og það er stigi upp með handriði.

Atriði	Athugasemd	Opinber viðmið
Bílastæði fyrir fatlaða	Ekkert	A.m.k. eitt bílastæði 3,80 – 4 m á breidd, ætlað fötluðum. Fjarlægð helst undir 10 m frá inngangi, mest 30 m. Skilti upp við bílastæði og merking á fleti stæðis.
Hurðaoöpnun	Handvirk , nokkuð þung.	Rafknúinn öpnunarbúnaður æskilegur.
Lyfta	Engin lyfta.	Lyfta er forsenda aðgengis í byggingum sem eru á fleiri en einni hæð.

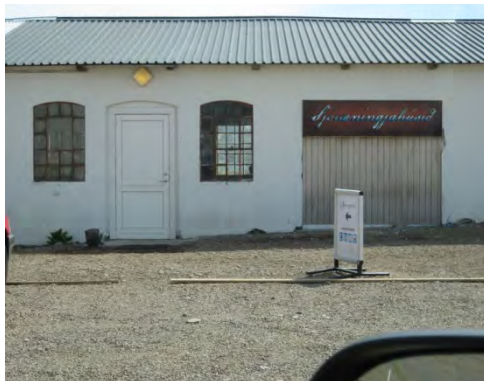
Sjóræningjahúsið Patreksfirði

Steypt skábraut er niður að hurð við inngang sem opnast út. Aðgengið inn í kaffihúsinu er gott og þar er salerni með hjólastólaaðgengi en það vantar þar arma við klósett og spegill er of hár fyrir sitjandi mann og salernisrúlla er of langt frá klósetti.

Að sal sem nefndur er Smiðjan er ekki aðgengi fyrir hjólastóla og tröppur þar eru varhugaverðar og lýsing ekki góð.

Atriði sem þarf að laga með tilliti til aðgengis fyrir fatlaða:		
Atriði	Athugasemd	Opinber viðmið
Yfirborð bílastæðis	Möl	Yfirborð sem sléttast, bundið slitlag æskilegt.
Bílastæði fyrir fatlaða	Ekkert	A.m.k. eitt bílastæði 3,80 – 4 m á breidd, ætlað fötluðum. Fjarlægð helst undir 10 m frá inngangi, mest 30 m. Skilti upp við bílastæði og merking á fleti stæðis.
Þröskuldur	Þröskuldur er hærrí en 2 cm við inngang	Miðað er við að þröskuldur sé ekki hærrí en 2 cm og aflíðandi. Forðast ber þröskulda.
Hurðaopnun	Handvirk	Rafknúinn opnunarbúnaður æskilegur.
Salerni	Vantar arma.	Miðað er við að það séu armar sitt hvoru megin við salerni, vaskur og spegill í réttri hæð fyrir sitjandi.

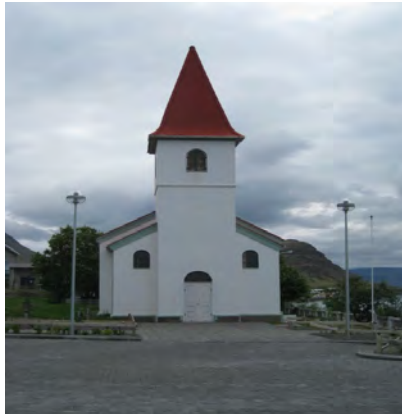
Patreksfjarðarkirkja

Þegar komið er að kirkjunni er mjög auðveld aðkoma að henni, ekki eru neinar tröppur sem fyrirstaða.

Atriði sem þarf að laga með tilliti til aðgengis fyrir fatlaða:		
Atriði	Athugasemd	Opinber viðmið
Bílastæði fyrir fatlaða	Ekkert	A.m.k. eitt bílastæði 3,80 – 4 m á breidd, ætlað fötluðum. Fjarlægð helst undir 10 m frá inngangi, mest 30 m. Skilti upp við bílastæði og merking á fleti stæðis.
Þröskuldar	Þröskuldur er hærrí en 2 cm við inngang	Ávalir og ekki yfir 2 cm á hæð. Forðast ber þröskulda.
Hurðaopnun	Handvirk	Rafknúinn opnunarbúnaður æskilegur.

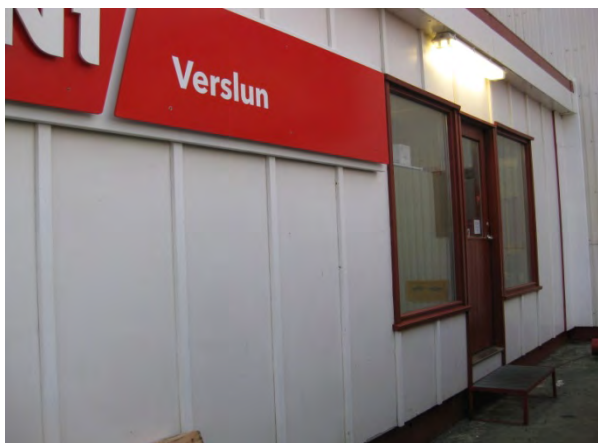
N1 verslunin Patreksfirði

Aðgengið að versluninni er ekki með aðgengi fyrir fatlaða.

Atriði sem þarf að laga með tilliti til aðgengis fyrir fatlaða:		
Atriði	Athugasemdir	Opinber viðmið
Yfirborð bílastæðis	Steypt	Steypa / malbik
Merkt bílastæði	Ekki til staðar	Merkt bílastæði þarf að vera 3.8 – 4 m.
Hæð á þröskuldi	Mjög hár 21 cm	Miðað er við að þröskuldur sé ekki hærri en 2 cm og aflíðandi.
Opnun dyra	Handvirk	Rafknúinn opnunarbúnaður æskilegur. Umferðarmál dyra yfir 90 cm
Annað	Þegar inn er komið er mjög þröngt og ekki nægilegt pláss fyrir hjólastól.	Rúmgott.

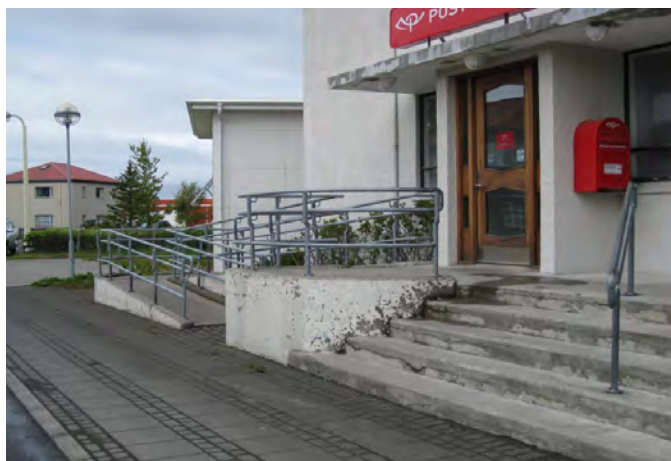
Pósturinn Patreksfirði

Pósturinn á Patreksfirði var heimsóttur í desember 2009 og aðstaðan tekin út með tilliti til aðgengis fyrir fatlað. Þegar komið er að inngangi er hurð með sjálfvirkum hurðaopnara. Þegar inn er komið er rúmgott en afgreiðsluborð mjög hátt fyrir sitjandi. Ágæt lýsing er við útihurð og merkingar skýrar.

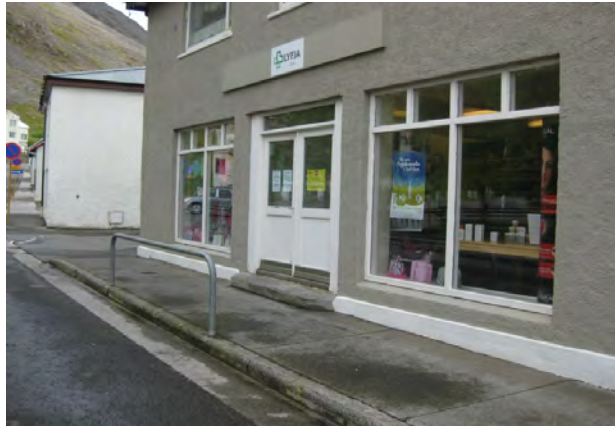
Lyfja Patreksfirði

Aðgengi að Lyfju á Patreksfirði er ekki til staðar fyrir fólk í hjólastól.

Atriði sem þarf að laga með tilliti til aðgengis fyrir fatlaða:		
Atriði	Athugasemd	Opinber viðmið
Yfirborð bílastæðis	Brún frá bílastæði upp á gangstétt, þrep og þröskuldur við inngang	Hæð á gangstéttarbrún miðað við götu má ekki fara yfir 2 cm.
Bílastæði fyrir fatlaða	Ekkert.	A.m.k. eitt bílastæði 3,80 – 4 m á breidd, ætlað fötluðum. Fjarlægð helst undir 10 m frá inngangi, mest 30 m. Skilti upp við bílastæði og merking á fleti stæðis.
Þröskuldar	Þröskuldur er hærri en 2 cm við inngang. Vantar skábraut.	Forðast þröskulda en ef þeir eru, þá eiga þeir að vera ávalir og ekki yfir 2 cm á hæð.
Hurðaoöpnun	Handvirk , þung.	Rafknúinn öpunarbúnaður æskilegur.

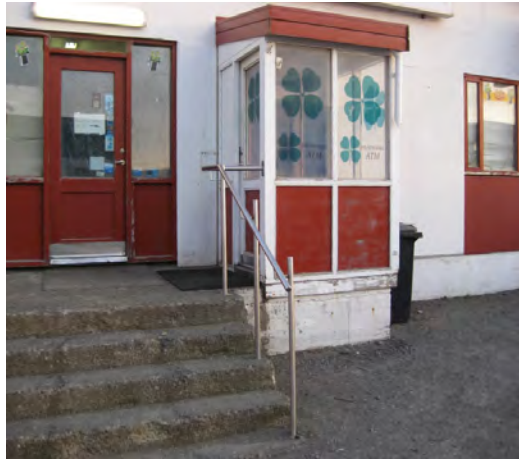
Hraðbanki Sparisjóðsins Patreksfirði

Hraðbankinn á Patreksfirði er eini hraðbankinn á sunnanverðum Vestfjöllum og er alls ekkert aðgengið að honum fyrir fólk í hjólastól. Ágæt lýsing fyrir framan hraðbankann en þröngt og dimmt er inni við hraðbankann.

Atriði sem þarf að laga með tilliti til aðgengis fyrir fatlaða:		
Atriði	Athugasemd	Opinber viðmið
Bílastæði fyrir fatlaða	Ekkert	A.m.k. eitt bílastæði 3,80 – 4 m á breidd, ætlað fötluðum. Fjarlægð helst undir 10 m frá inngangi, mest 30 m. Skilti upp við bílastæði og merking á fleti stæðis.
Handrið	Meðfram töppum upp að inngangi	Handrið þarf að vera beggja vegna og ná upp fyrir efstu tröppu og niður fyrir neðstu.
Þröskuldar	Þröskuldur er hærri en 2 cm. við inngang	Ávalir og ekki yfir 2 cm á hæð. Forðast ber þröskulda.
Hurðaopnun	Handvirk með pumpu	Rafknúinn opnunarbúnaður æskilegur.

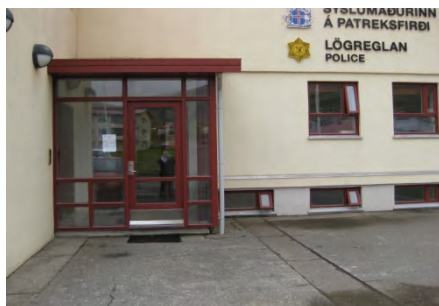
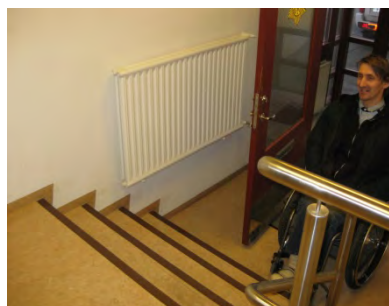
Lögreglustöðin Patreksfirði

Lögreglustöðin á Patreksfirði var heimsótt í desember 2009 og aðstaðan tekin út með tilliti til aðgengis fyrir fatlaða.
Vel merkt.

Atriði sem þarf að laga með tilliti til aðgengis fyrir fatlaða:

Atriði	Athugasemd	Opinber viðmið
Bílastæði fyrir fatlaða	Ekkert	A.m.k. eitt bílastæði 3,80 – 4 m á breidd, ætlað fötluðum. Fjarlægð helst undir 10 m frá inngangi, mest 30 m. Skilti upp við bílastæði og merking á fleti stæðis.
Þröskuldur	Þröskuldur er hærrí en 2 cm við innganginn.	Miðað er við að þröskuldur sé ekki hærrí en 2 cm og aflíðandi.
Hurðaopnun	Handvirk	Rafknúinn opnunarbúnaður æskilegur. Umferðarmál dyra yfir 90 cm

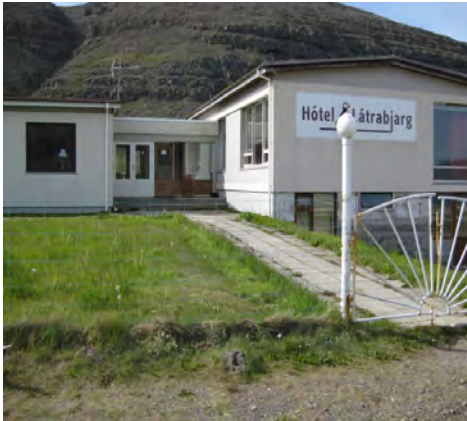
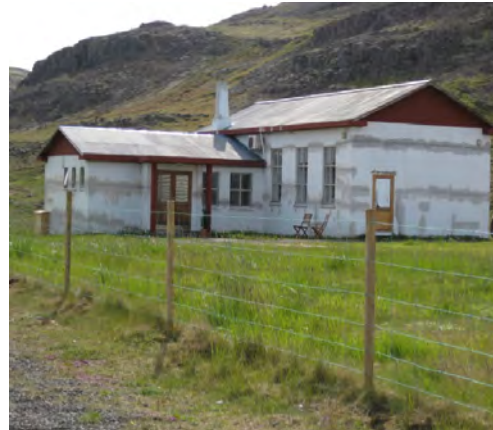
Hótel Látrabjarg var heimsótt í júní 2010 og aðstaðan tekin út með tilliti til aðgengis fyrir fatlað.
Hellulagður gagnstígur er upp að hótelinu.

Atriði sem þarf að laga með tilliti til aðgengis fyrir fatlaða:		
Atriði	Athugasemdir	Opinber viðmið
Yfirborð bílastæðis	Möl	Yfirborð sem sléttast, bundið slitlag æskilegt.
Bílastæði fyrir fatlaða	Ekkert	A.m.k. eitt bílastæði 3,80 – 4 m á breidd, ætlað fötluðum. Fjarlægð helst undir 10 m frá inngangi, mest 30 m. Skilti upp við bílastæði og merking á fleti stæðis.
Þröskuldar	Þröskuldur er hærri en 2 cm. Trappa og þröskuldur inn í bæði húsin.	Ávalir og ekki yfir 2 cm á hæð. Forðast ber þröskulda.
Salernis og baðaðstaða	Ekki eru um sérhannaða salernis eða baðaðstöðu með aðgengi fatlaða í huga, að ræða.	Rúmgott. Miðað er við að það séu armar sitt hvoru megin við salerni, vaskur og spegill í réttri hæð fyrir sitjandi.

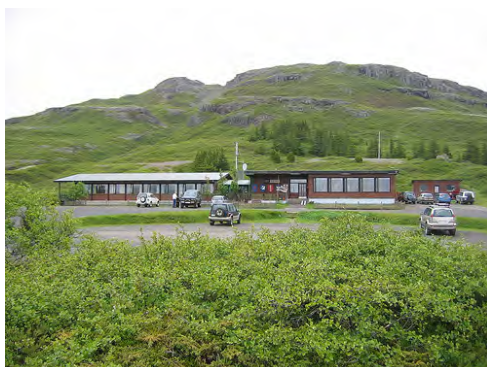
Hótel Flókalundur

Þegar komið er að inngangi hótelsins eru tröppur og hefur það verið leyst með lausum búkkum. Handrið er meðfram tröppunum. Einstaklingur í hjólastól þarf að fara krókaleið til að komast inn í veitingarsalinn að utan, leiðin er inn um svalahurð inn í setustofu hótelsins og þaðan inn í veitingarsalinn. Eitt herbergi er rúmgott og með aðgengi fyrir hjólastól, en salernisaðstaða er ekki inn á herberginu. Veitingarsalur er rúmgóður.

Atriði sem þarf að laga með tilliti til aðgengis fyrir fatlaða:		
Atriði	Athugasemd	Opinber viðmið
Bílastæði fyrir fatlaða	Ekkert	A.m.k. eitt bílastæði 3,80 – 4 m á breidd, ætlað fötluðum. Fjarlægð helst undir 10 m frá inngangi, mest 30 m. Skilti upp við bílastæði og merking á fleti stæðis.
Handrið	Handrið er við útitröppur	Miðað er við að handrið sé beggja vegna og ná upp fyrir efstu tröppu og niður fyrir neðstu.
Þröskuldur	Þröskuldur er hærrí en 2 cm inn í setustofu af palli	Miðað er við að þröskuldar séu ekki hærrí en 2 cm og aflíðandi
Opnun dyra	Handvirk	Rafknúinn opunarbúnaður æskilegur. Umferðarmál dyra yfir 90 cm
Salernisaðstaða	Ekki til staðar í herbergi og einungis karla megin í anddyri. Ekki er sturtuaðstaða með hjólastóla aðgengi.	Rúmgott salerni. Miðað er við að það séu armar sitt hvoru megin við salerni, vaskur og spegill í réttu hæð fyrir sitjandi.

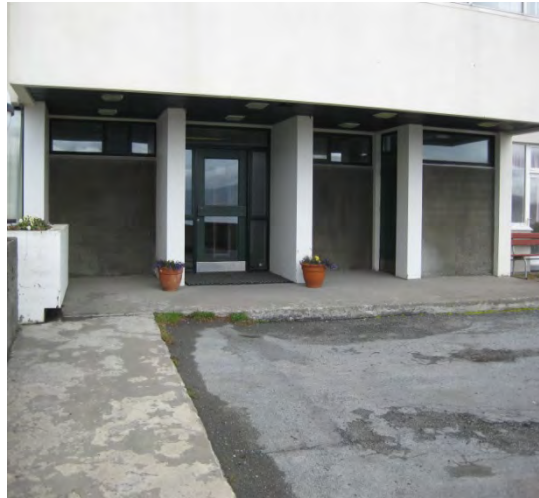
Heilbrigðisstofnunin á Patreksfirði

Fyrir utan Heilbrigðisstofnunina er malbikað bílastæði og steypstétt. Það er sumstaðar mjög lítil brún á gangstéttinni og annarsstaðar hærri brún, til hliðar er skápallur úr tré.

Til að komast inn í heilsugæslustöðina þarf að fara inn um 3 hurðir. Til að komast á sjúkradeildina þarf að fara inn um tvær hurðir að lyftu. Í anddyri Heilbrigðisstofnunarinnar er salerni með hjólastólaaðgengi.

Atriði sem þarf að laga með tilliti til aðgengis fyrir fatlaða:

Atriði	Athugasemd	Opinber viðmið
Bílastæði fyrir fatlaða	Ekkert	A.m.k. eitt bílastæði 3,80 – 4 m á breidd, ætlað fötluðum. Fjarlægð helst undir 10 m frá inngangi, mest 30 m. Skilti upp við bílastæði og merking á fleti stæðis.
Mottur	Motta með grófum möskvum við inngang.	Efra borð mottu þarf að vera á sama fleti og yfirborðið. Möskvastærð má ekki fara yfir 1 cm. Hvorki fallhætta né mótstaða.
Hurðaopnun	Handvirk	Rafknúinn opnunarbúnaður æskilegur.

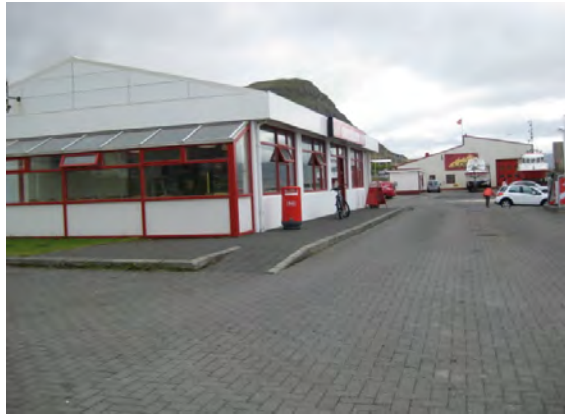
Grillskálinn Patreksfirði

Þegar komið er að Grillskálanum er bílastæði og umhverfi hellulagt og skábraut upp á gangstétt. Þegar komið er inn er aðgengi ágætt, en nokkuð þröngt milli rekka í verslun. Í Grillskálanum er salerni með aðgengi en það var ekki merkt og þegar heimsóknin var þá var það notað sem geymsla.

Atriði sem þarf að laga með tilliti til aðgengis fyrir fatlaða:

Atriði	Athugasemdir	Opinber viðmið
Bílastæði fyrir fatlaða	Ekkert	A.m.k. eitt bílastæði 3,80 – 4 m á breidd, ætlað fötluðum. Fjarlægð helst undir 10 m frá inngangi, mest 30 m. Skilti upp við bílastæði og merking á fleti stæðis.
Þröskuldar	Þröskuldur er hærri en 2 cm. við inngang.	Ávalir og ekki yfir 2 cm á hæð. Forðast þröskulda.
Hurðaopnun	Handvirk með pumpu	Rafknúinn opnunarbúnaður æskilegur.

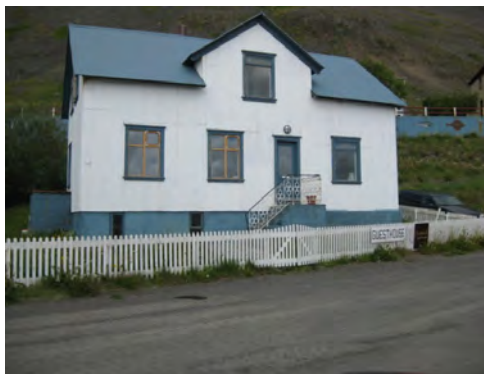
Gistihúsið í Króknum Patreksfirði

Þegar komið er að gistihúsinu er stígur upp að því lagður hellum og tröppur upp að útidyrum. Ekki var farið inn í gistihúsið þar sem engin var við þegar heimsóknin var gerð en tröppurnar fyrir framan húsið eru þannig að það er ekki aðgengi fyrir fatlaða að gistihúsinu. Haft var samband við eigenda gistihússins símleiðis og kom í ljós að það er annar inngangur í húsið en þar eru þröngar hurðir og þröskuldar svo ekki er um aðgengi fyrir fatlaða innandyra að ræða.

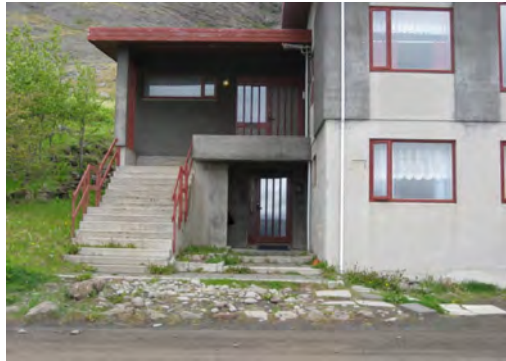
Gistiheimilið Stekkaból Patreksfirði

Gistiheimilið Stekkaból á Patreksfirði var heimsótt í júní 2010 og aðstaðan tekin út með tilliti til aðgengis fyrir fatlað.

Tveir inngangar. Til staðar trépullur/ skábraut sem passar við neðri inngang. Eitt herbergi er rúmgott og með hjólastólaaðgengi. Salernisaðstaða er rúmgóð en ekki armar við salerni. Baðaaðstaða er ekki með hjólastólaaðgengi en það er lár sturtuklefi og stóll þar inni ef viðkomandi getur vegið sig upp á hann.

Morgunverður er framreiddur á efri hæð en það er möguleiki á að fá hann niður þar sem ekki er lyfta í húsinu.

Atriði sem þarf að laga með tilliti til aðgengis fyrir fatlaða:		
Atriði	Athugasemd	Opinber viðmið
Bílastæði fyrir fatlaða	Ekkert	A.m.k. eitt bílastæði 3,80 – 4 m á breidd, ætlað fötluðum. Fjarlægð helst undir 10 m frá inngangi, mest 30 m. Skilti upp við bílastæði og merking á fleti stæðis.
Handrið	Handrið er beggja vegna við tröppur upp að aðaldyrum.	Handrið beggja vegna við stiga. Þarf að ná vel upp fyrir efstu tröppu og niður fyrir þá neðstu.
Stigar/tröppur	Frá bílastæði að inngangi eru tröppur, hvort sem farið er inn í efri eða neðri hæð gistiheimilisins.	Lyfta er forsenda aðgengis í byggingum sem eru á fleiri en einni hæð.
Salernis og baðaaðstaða	Vantar arma viðsalerni. Sturtuaðstaða er rúmgóð en ekki sérstakur sturtustóll.	Miðað er við að það séu armar beggja vegna við salerni og hjólastóll komist að vaski. Sturtustóll á hjólum sem kemst inn í sturtu .

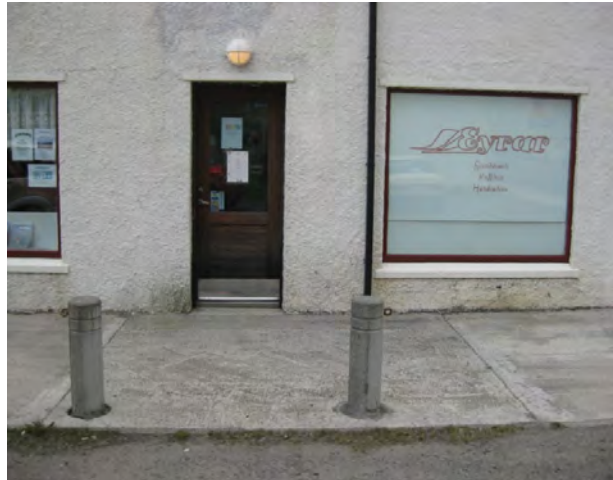
Verslunin/kaffihúsið Eyrar Patreksfirði

Góð lýsing. Þegar inn er komið er nokkuð þröngt í verslun en ágætlega rúmgott í kaffihúsi.

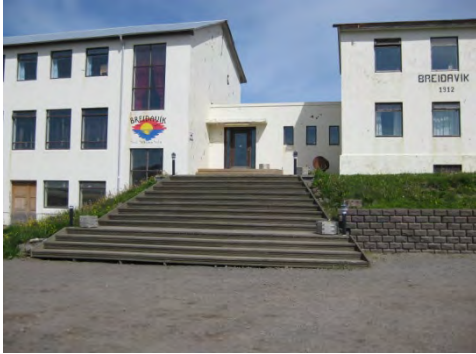
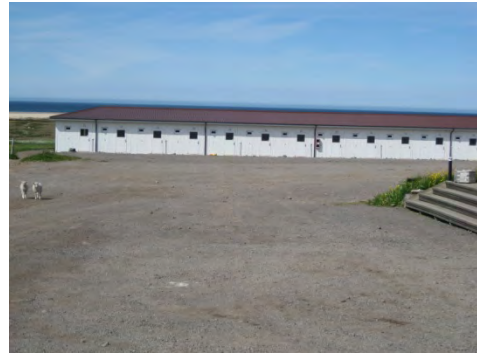
Ferðapjónustan Breiðavík var heimsótt í júní 2010 og aðstaðan tekin út með tilliti til aðgengis fyrir fatlað.

Húsin eru tvö og er gístaðstaða í þeim báðum.

Atriði sem þarf að laga með tilliti til aðgengis fyrir fatlaða:		
Atriði	Athugasemd	Opinber viðmið
Bílastæði fyrir fatlaða	Ekkert	A.m.k. eitt bílastæði 3,80 – 4 m á breidd, ætlað fötluðum. Fjarlægð helst undir 10 m frá inngangi, mest 30 m. Skilti upp við bílastæði og merking á fleti stæðis.
Tröppur	Tröppur eru við inngang gistihússins og að veitingarsal.	Skábraut samhliða tröppum.
Handrið	Ekki til staðar	Handrið beggja vegna við og a.m.k. 4 cm kantur meðfram Miðað er við að handrið nái niður fyrir neðstu tröppu og upp fyrir efstu
Salernis og baðaðstaða	Ekki eru sérhönnuð salernisstaða til staðar, né sturtuástaða	Miðað er við að það séu armar sitt hvoru megin við salerni, vaskur og spegill í réttri hæð fyrir sitjandi.
Gístaðstaða	Þröngur gangur, þröngar hurðir og ekki aðgengi að salerni	Rúmgott og hjólastólaaðgengi
Annað	Aðstaða á tjaldstæði er ekki með aðgengi fyrir fatlaða.

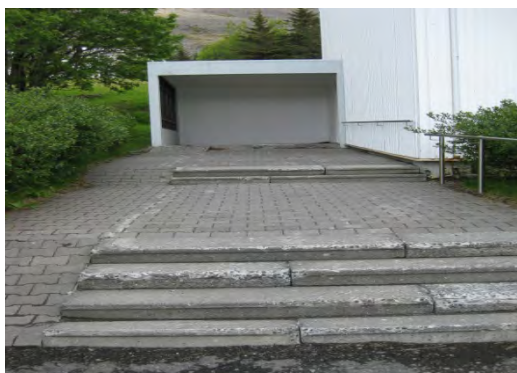
Bæjarskrifstofa Vesturbyggðar Patreksfirði

Bæjarskrifstofa Vesturbyggðar á Patreksfirði var heimsótt í júní 2010 og aðstaðan tekin út með tilliti til aðgengis fyrir fatlað.

Atriði sem þarf að laga með tilliti til aðgengis fyrir fatlaða:		
Atriði	Athugasemd	Opinber viðmið
Bílastæði fyrir fatlaða	Ekkert	A.m.k. eitt bílastæði 3,80 – 4 m á breidd, ætlað fötluðum. Fjarlægð helst undir 10 m frá inngangi, mest 30 m. Skilti upp við bílastæði og merking á fleti stæðis.
Handrið	Handrið er öðru megin við útitröppur og einnig við sigu upp á skrifstofur.	Handrið þarf að vera beggja vegna og ná upp fyrir efstu tröppur og niður fyrir neðstu.
Þröskuldur	Þröskuldur >2 cm	Miðað er við að þröskuldur sé ekki hærri en 2 cm og aflíðandi
Hurðaoþnun	Handvirk. Þröngar dyr.	Rafknúinn opunarbúnaður æskilegur. Umferðarmál dyra yfir 90 cm.
Lyfta	Stigi upp á skrifstofur og í fundarsal bæjarstjórnar.	Lyfta er forsenda aðgengis í byggingum sem eru á fleiri en einni hæð.
Tröppur - skábrautir	Tröppur upp að inngangi, skábraut meðfram.	Æskilegt að það sé handrið beggja vegna við skábraut og ekki minna en 90 cm milli þeirra. Halli skábrautar 1:20

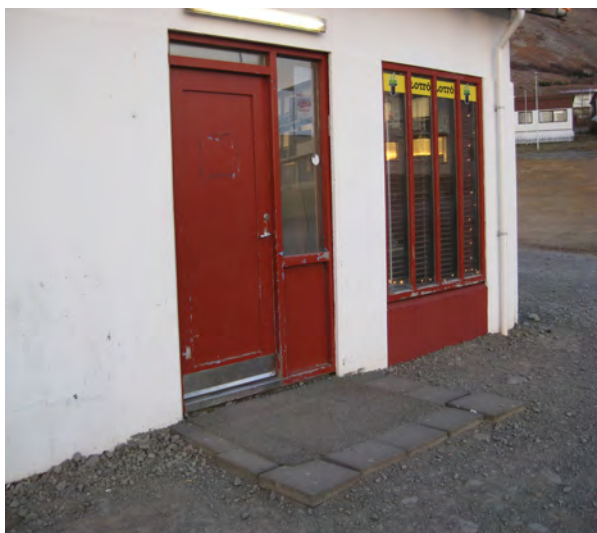
Verzlunin Albína Patreksfirði

Lýsing er góð og merkingar skýrar.

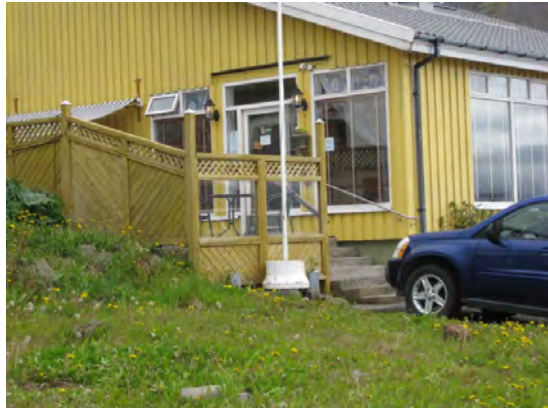
Veitingarstaðurinn Þorpið á Patreksfirði var heimsótt í janúar 2010 og aðstaðan tekin út með tilliti til aðgengis fyrir fatlað.

Bílastæði er í halla og tröppur upp að útihurð. Aðgengi frekar þröngt inni.

Aðgengi að salerni er ekkert, það eru tröppur upp að salernunum og þau nokkuð þröng. Því er ekki aðgengi fyrir fatlaða að veitingarstaðnum.

Atriði sem þarf að laga með tilliti til aðgengis fyrir fatlaða:		
Atriði	Athugasemd	Opinber viðmið
Bílastæði fyrir fatlaða	Ekkert	A.m.k. eitt bílastæði 3,80 – 4 m á breidd, ætlað fötluðum. Fjarlægð helst undir 10 m frá inngangi, mest 30 m. Skilti upp við bílastæði og merking á fleti stæðis.
Handrið	Handrið er beggja megin við tröppur upp að inngangi.	Handrið þarf að vera beggja vegna og ná upp fyrir efstu tröppu og niður fyrir neðstu. Skábraut meðfram tröppum og 4 cm kantur meðfram skábraut.
Þröskuldar	Þröskuldur er hærri en 2 cm við inngang	Ávalir og ekki yfir 2 cm á hæð. Forðast ber þröskulda.
Tröppur	Tröppur upp að inngangi og að hluta veitingastaðar.	Skábraut samhliða tröppum. Handrið beggja vegna við. 4 cm kantur meðfram skábraut.

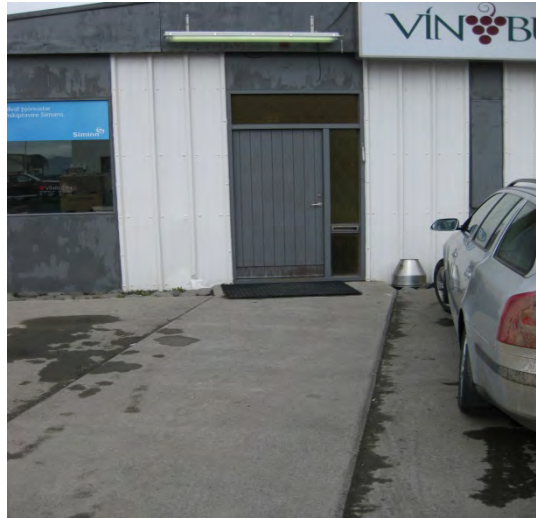
Verslunin Fjölval Patreksfirði

Verslunin Fjölval á Patreksfirði var heimsótt í júní 2010 og aðstaðan tekin út með tilliti til aðgengis fyrir fatlað.

Fyrir utan verslunina er steypt bílastæði. Lýsing er ágæt. Þegar komið er inn í verslunina er hún öll á einni hæð en nokkuð þröngt milli rekka í versluninni.

Atriði sem þarf að laga með tilliti til aðgengis fyrir fatlaða:		
Atriði	Athugasemd	Opinber viðmið
Bílastæði fyrir fatlaða	Ekkert.	A.m.k. eitt bílastæði 3,80 – 4 m á breidd, ætlað fötluðum. Fjarlægð helst undir 10 m frá inngangi, mest 30 m. Skilti upp við bílastæði og merking á fleti stæðis.
Þröskuldar	Þröskuldur er hærrí en 2 cm. við inngang.	Forðast þröskulda en ef þeir eru, þá eiga þeir að vera ávalir og ekki yfir 2 cm á hæð.
Yfirborð bílastæðis	Brún á gangstétt.	Hæð á gangstéttarbrún miðað við götu má ekki fara yfir 2 cm
Hurðaopnun	Handvirk.	Rafknúinn opnunarbúnaður æskilegur.

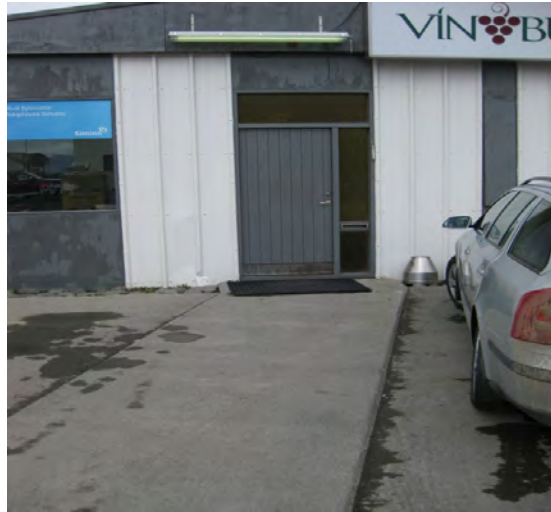
Vínbúðin á Patreksfirði var heimsótt í júní 2010 og aðstaðan tekin út með tilliti til aðgengis fyrir fatlaða.

Fyrir utan verslunina er steipt bílastæði en brún að bílastæði upp á gangstétt. Við inngang er þröskuldur er við inngang, lýsing er ágæt við inngang. Þegar komið er inn í vínbúðina er aðkoman mjög þröng og einungis minni hjólastólar sem kæmst inn í verslunina.

Atriði sem þarf að laga með tilliti til aðgengis fyrir fatlaða:		
Atriði	Vínbúðin Patreksfirði	Athugasemdir
Yfirborð bílastæðis	Hár kantur af bílplani upp á gangstétt. Vantar skábraut.	Hæð á gangstéttarbrún miðað við götu má ekki fara yfir 2 cm.
Bílastæði fyrir fatlaða	Ekkert.	A.m.k. eitt bílastæði 3,80 – 4 m á breidd, ætlað fötluðum. Fjarlægð helst undir 10 m frá inngangi, mest 30 m. Skilti upp við bílastæði og merking á fleti stæðis.
Þröskuldar	Þröskuldur er hærrí en 2 cm við inngang	Miðað er við að þröskuldur sé ekki hærrí en 2 cm og aflíðandi
Hurðaðopnun	Handvirk , þröng	Rafknúinn opnunarbúnaður æskilegur. Umferðarmál dyra yfir 90 cm.

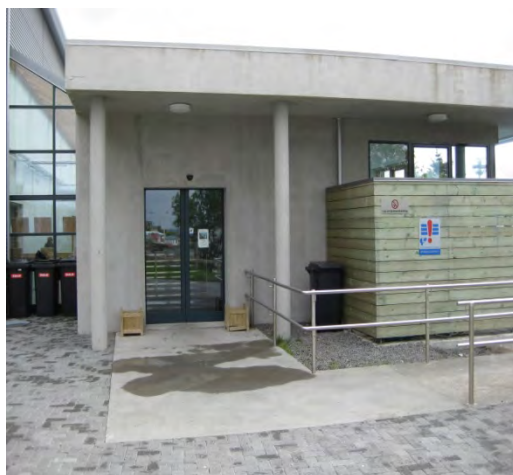
Íþróttamiðstöðin Brattahlíð Patreksfirði

Íþróttamiðstöðin Brattahlíð var heimsótt í desember 2009 og aðstaðan tekin út með tilliti til aðgengis fyrir fatlað.

Fyrst má nefna að það eru ekki neinar merkingar t.d um aðkomu. Það er hægt að keyra upp að húsinu og sleppa tröppunum en það þarf kunnugan til að fara þá leið. Ef farið er upp tröppur er handrið beggja megin við þær, lýsing við inngang er ágæt. Fremstu dyr eru með sjálfvirka hurðaopnun og er þá komið inn í forstofu og tekur önnur hurð við þar. Þriðja hurðin er til að komast inn í sjálft íþróttahúsið. Aðgengið í húsinu er mjög gott, skoðuðum við þreksalinn og þar er nokkuð rúmt milli tækja og hjólastóll kæmist þar allsstaðar um. Í búningaklefunum er salerni með hjólastólaaðgengi. Sturturnar eru rúmgóðar og henta vel en það vantar sturtustól, við sundlaug er lyfta til að komast í sundlaug. Frammi í afgreiðslunni eru salerni og er auðsýnilega gert ráð fyrir að annað sé með hjólastólaaðgengi en þar eru staðsettar þvottavélar svo það er ekki nothæft.

Atriði sem þarf að laga með tilliti til aðgengis fyrir fatlaða:

Atriði	Athugasemd	Opinber viðmið
Merkt bílastæði	Ekki til staðar	Miðað við að merkt bílastæði sé 3,8 – 4 m.
Opnun dýra	Fremsta hurð með sjálfvirkri opnun en næstu tvær ekki.	
Baðaðstaða	Sturtustóll ekki til staðar	Í sturtum þarf að vera sturtustóll sem hægt er að fara í út í sundlaug.

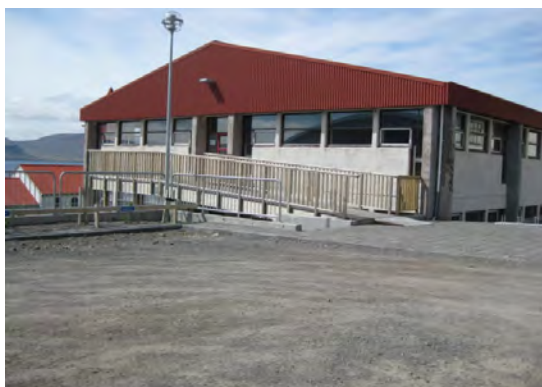
Þekkingarsetrið Skor Patreksfirði

Þekkingarsetrið Skor var heimsótt í desember 2009 og apríl 2010 og aðstaðan tekin út með tilliti til aðgengis fyrir fatlað.

Gott aðgengi er innanhúss og þar er salernisaðstaða með hjólastólaaðgengi en það vantar arma við salerni. Farið var einnig inn í framhaldsskóladeildina sem er með sama inngang og er aðgengið þar einnig mjög gott.

Atriði sem þarf að laga með tilliti til aðgengis fyrir fatlaða:		
Atriði	Athugasemd	Opinber viðmið
Yfirborð bílastæðis	Möl. Hár kantur af bílaplani upp á gangstétt. Vantar skábraut.	Yfirborð sem sléttast, bundið slitlag æskilegt. Hæð á gangstéttarbrún miðað við götu má ekki fara yfir 2 cm.
Bílastæði fyrir fatlaða	Ekkert	A.m.k. eitt bílastæði 3,80 – 4 m á breidd, ætlað fötludum. Fjarlægð helst undir 10 m frá inngangi, mest 30 m. Skilti upp við bílastæði og merking á fleti stæðis.
Hurðaopnun	Handvirk með pumpu	Rafknúinn opnunarbúnaður æskilegur.
Salerni	Vantar arma beggja megin við salernið	Miðað er við að það séu armar sitt hvoru megin við salerni, vaskur og spegill í réttri hæð fyrir sitjandi.

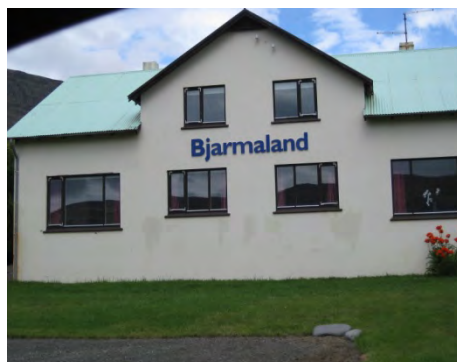
Gistiheimlið Bjarmaland Tálknafirði

Gistiheimlið Bjarmaland í Tálknafirði var heimsótt 19.01.2010 og aftur 11.06.2010 þar sem úrbætur höfðu verið gerðar og aðgengið batnað mjög mikið. Þegar komið er að gistiheimlinu er nokkuð stór pallur og þrep upp að útidyrum og eru lausir rampar þar upp svo nokkuð auðvelt er að komast upp á pallinn og að útihurðinni. Þegar inn er komið er nokkuð stór borðstofa og eitt herbergi sem er mjög rúmgott og með ágætis hjólastólaaðgengi. Salernisaðstaða er góð og einnig sturtuáðstaða með sturtustól.

Atriði sem þarf að laga með tilliti til aðgengis fyrir fatlaða:		
Atriði	Athugasemd	Opinber viðmið
Yfirborð bílastæðis	Möl.	Miðað er við að yfirborð bílastæðis séu nokkuð slétt, bundið slitlag æskilegt.
Bílastæði fyrir fatlaða	Ekkert.	A.m.k. eitt bílastæði 3,80 – 4 m á breidd, ætlað fötluðum. Fjarlægð helst undir 10 m frá inngangi, mest 30 m. Skilti upp við bílastæði og merking á fleti stæðis.
Þröskuldar	Þröskuldur er hærrí en 2 cm.	Forðast þröskulda en ef þeir eru, þá eiga þeir að vera ávalir og ekki yfir 2 cm á hæð.
Hurðaopnun	Handvirk.	Rafknúinn opunarbúnaður æskilegur.

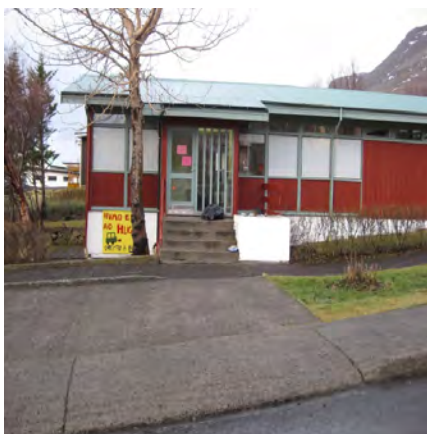
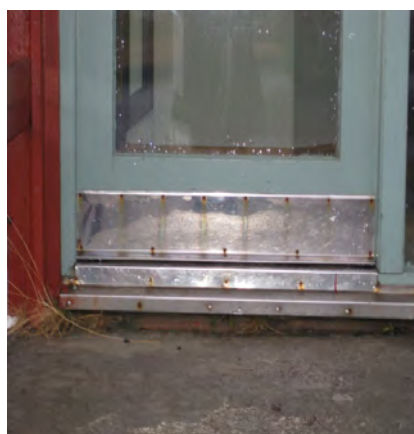
Skrifstofa Tálknafjarðarhrepps var heimsótt í janúar 2010 og aðstaðan tekin út með tilliti til aðgengis fyrir fatlaða.

Atriði sem þarf að laga með tilliti til aðgengis fyrir fatlaða:		
Atriði	Athugasemd	Opinber viðmið
Bílastæði fyrir fatlaða	Ekkert.	A.m.k. eitt bílastæði 3,80 – 4 m á breidd, ætlað fötluðum. Fjarlægð helst undir 10 m frá inngangi, mest 30 m. Skilti upp við bílastæði og merking á fleti stæðis.
Handrið	Handrið er öðrum megin við tröppur.	Handrið beggja vegna við og 4 cm kantur meðfram skábraut
Tröppur	Tröppur eru upp að húsinu en engin skábraut eða rampur.	Skábraut samhliða tröppum. .
Þröskuldar	Þröskuldur er hærri en 2 cm við inngang (u.þ.b 14 cm.)	Miðað er við að þröskuldar séu ekki hærri en 2 cm og aflíðandi.
Hurðaopnun	Handvirk.	Rafknúinn opnunarbúnaður æskilegur.
Annað	Þegar inn er komið er of þröngt til að hjólastóll komist um.

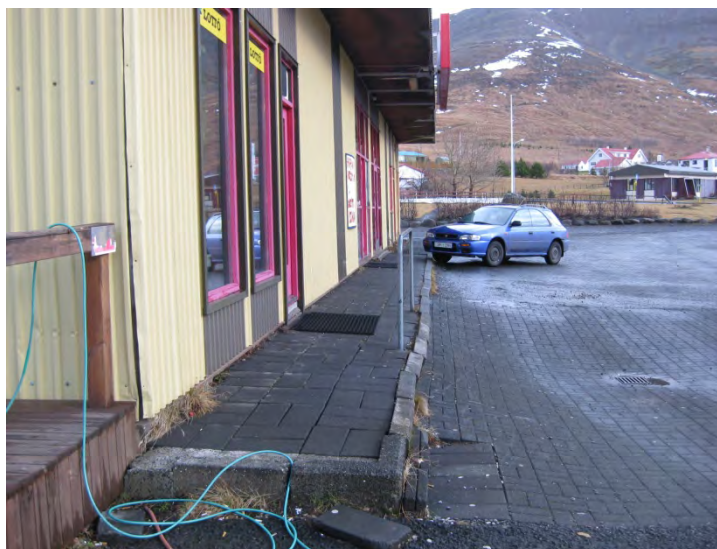
Verslunin Vesturkaup Tálknafirði

Verslunin Vesturkaup á Tálknafirði sem einnig er bensínstöð var heimsótt í janúar 2010 og aðstaðan tekin út með tilliti til aðgengis fyrir fatlaða. Frekar þröngt er fyrir manneskju í hjólastóla að athafna sig inni í versluninni.

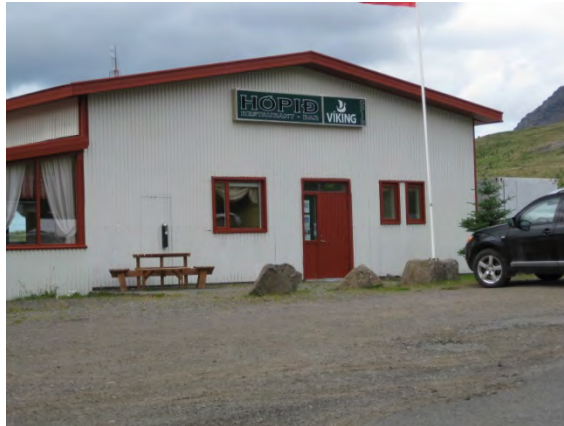
Veitingarstaðurinn Hópið í Tálknafirði var heimsótt í janúar 2010 og aðstaðan tekin út með tilliti til aðgengis fyrir fatlaða. Þegar inn er komið á ágætt aðgengi um allan veitingarstaðinn. Inn á salerninu sem ætlað er fötluðum er skiptiborð sem þyrfti að fjarlægja til að hjólastóll gæti farið þar um.

Atriði sem þarf að laga með tilliti til aðgengis fyrir fatlaða:		
Atriði	Athugasemd	Opinber viðmið
Yfirborð bílastæðis	Möl.	Yfirborð sem sléttast, bundið slitlag æskilegt. Hæð á gangstéttarbrún miðað við götu má ekki fara yfir 2 cm.
Bílastæði fyrir fatlaða	Ekkert.	A.m.k. eitt bílastæði 3,80 – 4 m á breidd, ætlað fötluðum. Fjarlægð helst undir 10 m frá inngangi, mest 30 m. Skilti upp við bílastæði og merking á fleti stæðis.
Þröskuldar	Þröskuldur er hærri en 2 cm.við inngang.	Forðast ber þröskulda en ef þeir eru, þá eiga þeir að vera ávalir og ekki yfir 2 cm á hæð.
Hurðaopnun	Handvirk.	Rafknúinn opnunarbúnaður æskilegur.
Salerni	Sæmilegt aðgengi.	Miðað er við að það séu armar sitt hvoru megin við salerni, vaskur og spegill í réttri hæð fyrir sitjandi.

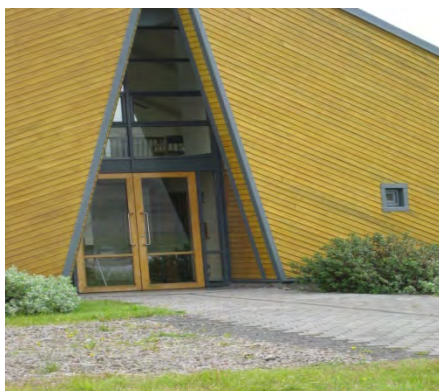
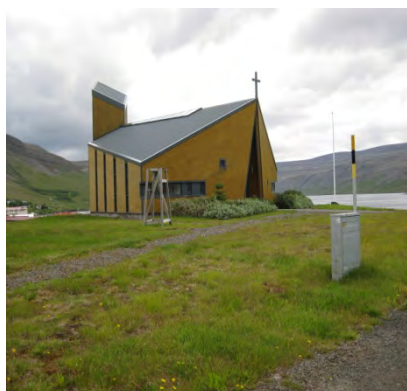
Tálknafjarðarkirkja var heimsótt í janúar 2010 og aðstaðan tekin út með tilliti til aðgengis fyrir fatlaða.

Ekki var farið inn í kirkjuna þar sem hún var læst. Einungis var skoðuð aðkoma að kirkjunni þar sem ekki var hægt að fara inn í hana en inngangur virkar breiður og ágætis pláss fyrir hjólastóla inn í kirkjunni

Atriði sem þarf að lag með tilliti til aðgengis fyrir fatlaða.

Atriði	Athugasemd	Opinber viðmið
Yfirborð bílastæðis	Möl.	Yfirborð sem sléttast, bundið slitlag æskilegt.
Bílastæði fyrir fatlaða	Ekkert.	A.m.k. eitt bílastæði 3,80 – 4 m á breidd, ætlað fötluðum. Fjarlægð helst undir 10 m frá inngangi, mest 30 m. Skilti upp við bílastæði og merking á fleti stæðis.
Hurðaoöpun	Handvirk.	Rafknúinn öpunarbúnaður æskilegur.

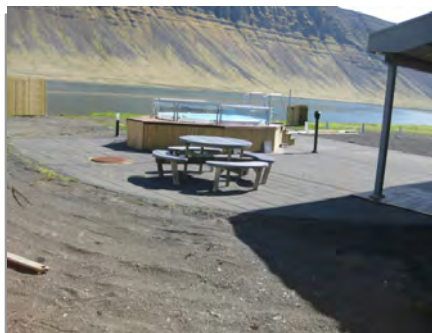
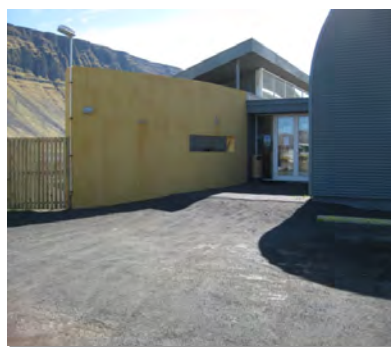
Íþróttahúsið Bylta Bíldudal

Íþróttahúsið Bylta á Bíldudal var heimsótt 19.01.2010 og aðstaðan tekin út með tilliti til aðgengis fyrir fatlaða.

Þegar komið er inn í íþróttahúsið er gott aðgengi um allt húsið. Gott aðgengi er í búningasklefanna og sturturnar. Frammi á gangi er salerni ætlað fötluðum en þegar við komum á staðin var það notað sem geymsla.

Atriði sem þarf að laga með tilliti til aðgengis fyrir fatlaða:		
Atriði	Athugasemd	Opinber viðmið
Bílastæði fyrir fatlaða	Ekkert.	A.m.k. eitt bílastæði 3,80 – 4 m á breidd, ætlað fötluðum. Fjarlægð helst undir 10 m frá inngangi, mest 30 m. Skilti upp við bílastæði og merking á fleti stæðis.
Yfirborð bílastæðis	Möl í bílastæði er fín og hjólastóll sekkur auðveldlega í hana.	Yfirborð sem sléttast, bundið slitlag æskilegt.
Þröskuldar	Þröskuldur er hærrí en 2 cm.	Forðast þröskulda en ef þeir eru, þá eiga þeir að vera ávalir og ekki yfir 2 cm á hæð.
Hurðaopnun	Handvirk, stíf. Tvær hurðir til að komast inn í húsið og þröng forstofa á milli þeirra.	Rafknúinn opnunarbúnaður æskilegur.
Sturtuástaða í búningasklefum	Aðgengi ágætt, enginn sturtustóll.	Sturtustóll nauðsynlegur.
Aðgengi að heitum potti	Heiti potturinn er þannig uppsettur að það er alls ekki hægt að komast í hann.	
Salerni í búningasklefum	Vantar arma.	Miðað er við að það séu arma sitt hvoru megin við salerni, vaskur og spegill í réttri hæð fyrir sitjandi.

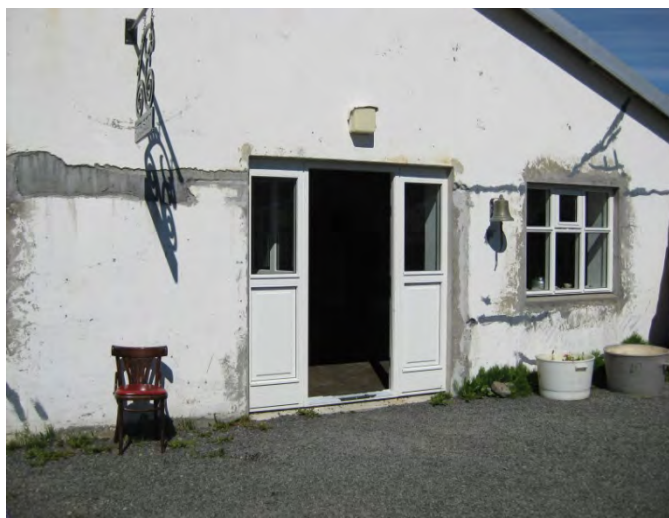
Skrímslasetrið Bíldudal

Skrímslasetrið á Bíldudal var heimsótt 11. Júní 2010 og aðstaðan tekin út með tilliti til aðgengis fyrir fatlaða. Þegar komið er inn í fremri sal Skrímslasetursins (kaffiteríuna) er þar rúmgott og hjólastólaaðgengi um allt, einnig þann sal þar sem flatskjár er staðsettur.
