Eru Vestfirðir fyrir alla?

Skýrsla um aðgengismál útgefin af Svæðisskrifstofu um málefni fatlaðra Vestfirðum

Ísafirði 8.desember 2010

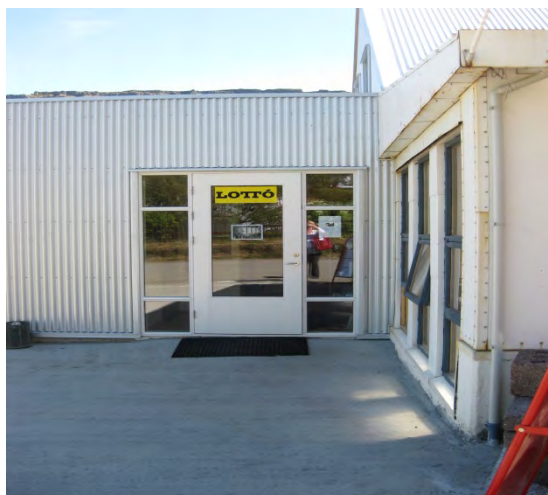
Veitingastofan Vegamót Bíldudal

Veitingastofan Vegamót á Bíldudal var heimsótt í janúar 2010 en þá var verið að byggja við húsnæðið og breyta því og var Vegamót heimsótt aftur í byrjun júní og aðstaðan tekin út með tilliti til aðgengis fyrir fatlaða. Þegar komið er inn í Vegamót er aðgengið ágætt og hjólastólaaðgengi um allt og komið salerni með hjólastólaaðgengi.

Atriði sem þarf að laga með tilliti til aðgengis fyrir fatlaða:		
Atriði	Athugasemd	Opinber viðmið
Yfirborð bílastæðis	Kantur af götu upp á gangbraut.	Hæð á gangstéttarbrún miðað við götu má ekki fara yfir 2 cm.
Bílastæði fyrir fatlaða	Ekkert.	A.m.k. eitt bílastæði 3,80 – 4 m á breidd, ætlað fötluðum. Fjarlægð helst undir 10 m frá inngangi, mest 30 m. Skilti upp við bílastæði og merking á fleti stæðis.
Hæð á þröskuldi	Það er þröskuldur þegar gengið er inn í húsið.	Miðað er við að þröskuldar séu ekki hærri en 2 cm og aflíðandi.
Opnun dýra	Handvirk.	Rafknúinn opunarbúnaður æskilegur.
Mottur	Gúmmímotta við inngang.	Efra borð mottu þarf að vera á sama fleti og yfirborðið. Möskvastærð má ekki fara yfir 1 cm. Hvorki á að myndast fallhætta né mótstaða.

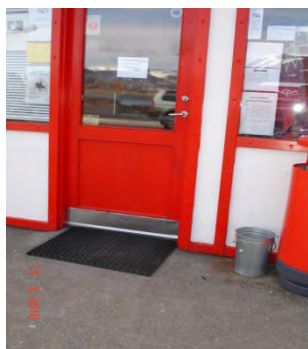
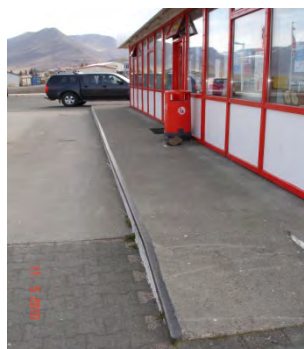
Söluskáli N1, Þingeyri

Söluskáli N1 á Þingeyri var heimsóttur í maí 2010 og aðstaðan tekin út með tilliti til aðgengis fyrir fatlaða.

Góð lýsing við inngang og vel merkt. Litamunur á brún gangbrautar. Salerni með hjólastólaaðgengi, handklæði og sápa innan seilingar og spegill í réttri hæð.

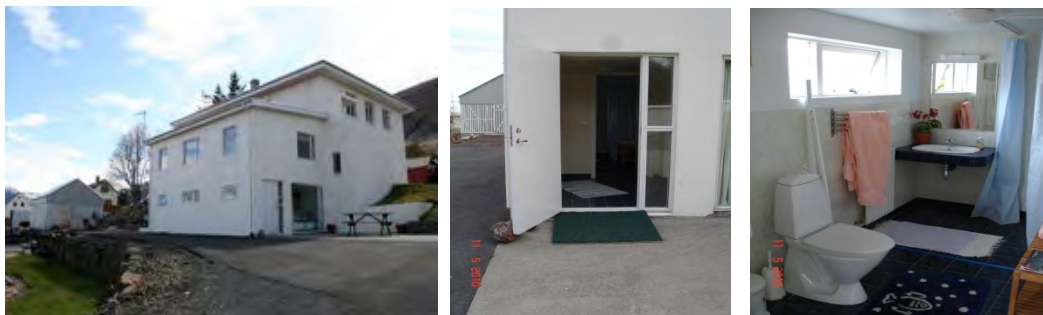
Við Fjörðinn – Gisting og veitingar

Við Fjörðinn – gisting og veitingarstaður á Þingeyri - var heimsóttur í maí 2010 og aðstaðan tekin út með tilliti til aðgengis fyrir fatlaða.

Sér íbúð er með aðgengi fyrir fatlaða.

Gott aðgengi er með malbikuðu bílastæði fyrir framan íbúð. Salerni með hjólastólaaðgengi, armar beggja vegna við salerni, handklæði og sápa innan seilingar og spegill í rétttri hæð. Góð sturta með stól. Góð aðstaða í íbúð. Vantar lýsingu við inngang á íbúð. Vantar aðgengi í matsal.

Atriði sem þarf að laga með tilliti til aðgengis fyrir fatlaða:		
Atriði	Athugasemdir	Opinber viðmið
Bílastæði fyrir fatlaða	Ekkert.	A.m.k. eitt bílastæði 3,80 – 4 m á breidd, ætlað fötluðum. Fjarlægð helst undir 10 m frá inngangi, mest 30 m. Skilti upp við bílastæði og merking á fleti stæðis.
Hurðaopnun	Handvirk.	Rafknúinn opnunarbúnaður æskilegur. Umferðarmál dyra ætti að vera yfir 90 cm.
Skábraut	Skábraut af plani.	Skábraut á að vera samhliða tröppum og handrið beggja vegna við. 4 cm kantur á að vera meðfram skábraut.

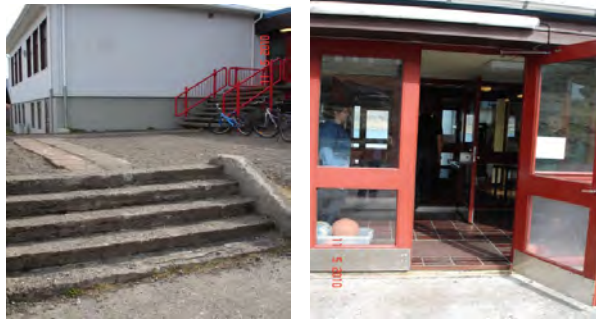
Grunnskólinn, Þingeyri

Grunnskólinn á Þingeyri var heimsóttur í maí 2010 og aðstaðan tekin út með tilliti til aðgengis fyrir fatlaða.

Atriði sem þarf að laga með tilliti til aðgengis fyrir fatlaða:		
Atriði	Athugasemdir	Opinber viðmið
Yfirborð bílastæðis	Malbik en laus mól yfir	Yfirborð sem sléttast, bundið slitlag æskilegt.
Bílastæði fyrir fatlaða	Ekkert.	A.m.k. eitt bílastæði 3,80 – 4 m á breidd, ætlað fötluðum. Fjarlægð helst undir 10 m frá inngangi, mest 30 m. Skilti upp við bílastæði og merking á fleti stæðis.
Þröskuldar	Þröskuldur er hærri en 2 cm við inngang og annar inni	Forðast þröskulda en ef þeir eru, þá eiga þeir að vera ávalir og ekki yfir 2 cm á hæð..
Tröppur	Ósléttar tröppur upp að inngangi. Vantar handrið.	Yfirborð sem sléttast. Skábraut á að vera samhliða tröppum og handrið beggja vegna við. 4 cm kantur á að vera meðfram skábraut.
Hurðaopnun	Handvirk með pumpu.	Rafknúinn opnunarbúnaður æskilegur.
Salerni	Ekkert með aðgengi fyrir hjólastóla. Hvergi armar.	Miðað er við að það séu armar sitt hvoru megin við salerni, vaskur og spegill í réttri hæð fyrir sitjandi.

Lyfta	Engin lyfta. Skóli á tveimur hæðum.	Lyfta er forsenda aðgengis í byggingum sem eru á fleiri en einni hæð.

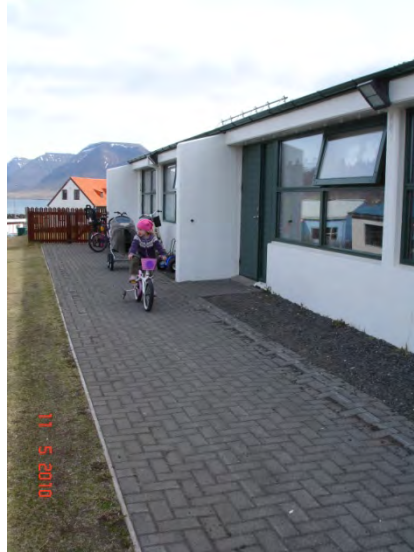
Leikskólinn Laufás, Þingeyri

Leikskólinn Laufás á Þingeyri var heimsóttur í maí 2010 og aðstaðan tekin út með tilliti til aðgengis fyrir fatlaða.

Góð lýsing og vel merkt. Skábraut yfir þröskuld inn í skólann.

Atriði sem þarf að laga með tilliti til aðgengis fyrir fatlaða:		
Atriði	Athugasemdir	Opinber viðmið
Bílastæði fyrir fatlaða	Ekkert. Hægt að keyra upp að dyrum, er þó frekar þröngt.	A.m.k. eitt bílastæði 3,80 – 4 m á breidd, ætlað fötluðum. Fjarlægð helst undir 10 m frá inngangi, mest 30 m. Skilti upp við bílastæði og merking á fleti stæðis.
Hurðaopnun	Handvirk með pumpu	Rafknúinn opnunarbúnaður æskilegur.
Salerni	Ekkert salerni með örmum.	Miðað er við að það séu armar sitt hvoru megin við salerni, vaskur og spegill í réttri hæð fyrir sitjandi.

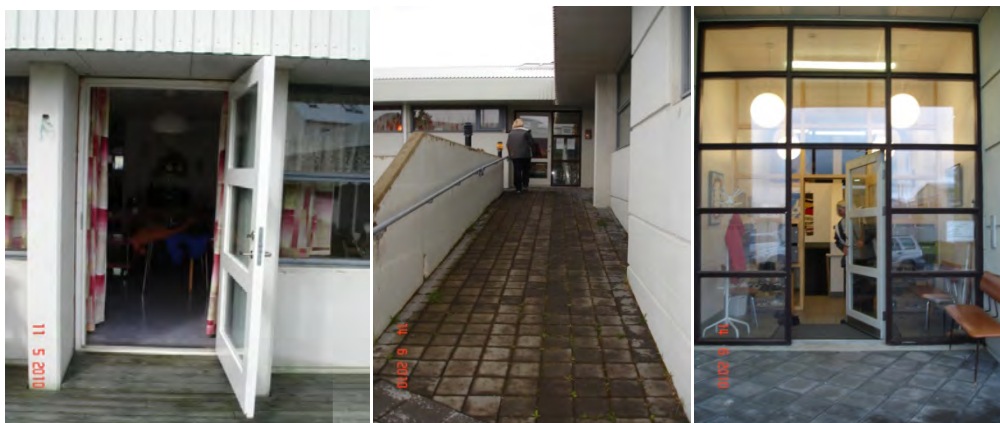
Dvalarheimilið Tjörn, Þingeyri

Dvalarheimilið Tjörn Þingeyri var heimsótt í maí 2010 og aðstaðan tekin út með tilliti til aðgengis fyrir fatlaða.

Góð lýsing er við innganginn. Salerni með hjólastólaaðgengi. Armar beggja vegna við salerni. Handklæði og sápa innan seilingar og spegill í réttri hæð. Lyfta milli hæða. Engir þröskuldar eru inni á Tjörn. Skábraut af plani og upp á gangbraut og af gangbraut og upp að inngangi.

Atriði sem þarf að laga með tilliti til aðgengis fyrir fatlaða:		
Atriði	Athugasemdir	Opinber viðmið
Bílastæði fyrir fatlaða	Ekkert.	A.m.k. eitt bílastæði 3,80 – 4 m á breidd, ætlað fötluðum. Fjarlægð helst undir 10 m frá inngangi, mest 30 m. Skilti upp við bílastæði og merking á fleti stæðis.
Þröskuldar	Þröskuldur er hærrí en 2 cm við inngang, úr sal og út á pall og einnig út úr kapellu í kjallara. Vantar skábrautir.	Forðast ber þröskulda en ef þeir eru, þá eiga þeir að vera ávalir og ekki yfir 2 cm á hæð.
Hurðaopnun	Handvirk með pumpu. Þungar hurðir bæði við inngang og út á pall.	Rafknúinn opnunarbúnaður æskilegur.
Skábrautir	Brött skábraut upp að inngangi. Ekkert handrið.	Skábraut á að vera samhliða tröppum og handrið beggja vegna við. 4 cm kantur á að vera meðfram skábraut. Halli skábrauta á að vera mest 1:20.

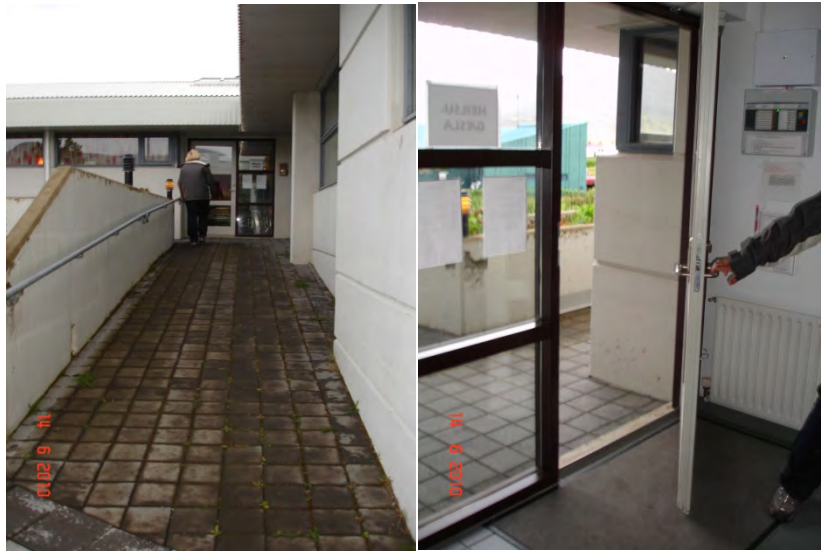
Heilsugæslustöð, Þingeyri

Heilsugæslustöðin á Þingeyri var heimsótt í maí 2010 og aðstaðan tekin út með tilliti til aðgengis fyrir fatlaða.

Góð lýsing við innganginn. Armar beggja vegna við salerni. Handklæði og sápa innan seilingar og spegill í réttri hæð. Skábraut af plani og upp á gangbraut og af gangbraut og upp að inngangi.

Atriði sem þarf að laga með tilliti til aðgengis fyrir fatlaða:		
Atriði	Athugasemdir	Opinber viðmið
Bílastæði fyrir fatlaða	Ekkert.	A.m.k. eitt bílastæði 3,80 – 4 m á breidd, ætlað fötluðum. Fjarlægð helst undir 10 m frá inngangi, mest 30 m. Skilti upp við bílastæði og merking á fleti stæðis.
Þröskuldar	Þröskuldur er hærri en 2 cm við inngang, úr sal og út á pall og einnig út úr kapellu í kjallara. Vantar skábrautir.	Forðast þröskulda en ef þeir eru, þá eiga þeir að vera ávalir og ekki yfir 2 cm á hæð.
Hurðaoopnun	Handvirk með pumpu. Þung hurð við inngang.	Rafknúinn opunarbúnaður æskilegur.
Skábrautir	Brött skábraut upp að inngangi. Eitt handrið.	4 cm kantur á að vera meðfram skábraut. Halli skábrauta 1:20.

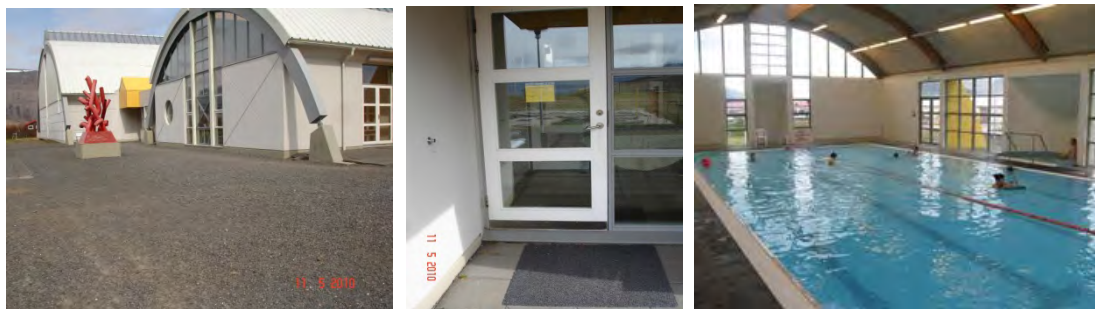
Íþróttamiðstöðin, Þingeyri

Íþróttamiðstöðin á Þingeyri var heimsótt í maí 2010 og aðstaðan tekin út með tilliti til aðgengis fyrir fatlaða.

Góð lýsing er við inngang. Salerni er með hjólastólaaðgengi. Armar beggja vegna við salerni. Handklæði og sápa innan seilingar og spegill í réttri hæð. Gott handriði út í laug og í heita pottinn. Vantar sturtustól.

Vantar bílastæði fyrir fatlaða nálægt inngangi og að steypa frá bílaplani að sundlaugarinngangi.

Atriði sem þarf að laga með tilliti til aðgengis fyrir fatlaða:		
Atriði	Athugasemdir	Opinber viðmið
Yfirborð bílastæðis	Malarstígur og síðan hellur af bílaplani að inngangi.	Yfirborð sem sléttast, bundið slitlag æskilegt. Hæð á gangstéttarbrún miðað við götu má ekki fara yfir 2 cm.
Bílastæði fyrir fatlaða	Ekkert.	A.m.k. eitt bílastæði 3,80 – 4 m á breidd, ætlað fötluðum. Fjarlægð helst undir 10 m frá inngangi, mest 30 m. Skilti upp við bílastæði og merking á fleti stæðis.
Þröskuldar	Þröskuldur er hærri en 2 cm við inngang og einnig út að laug.	Forðast ber þröskulda en ef þeir eru, þá eiga þeir að vera ávalir og ekki yfir 2 cm á hæð.
Hurðaopnun	Handvirk með pumpu, þung. Pumpur á öllum innihurðum.	Rafknúinn opnunarbúnaður æskilegur.

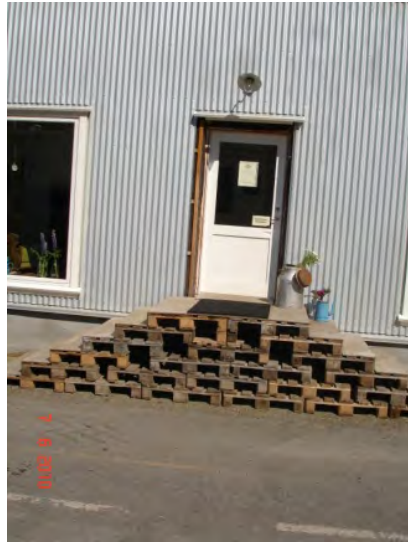
Simbahöllin, Þingeyri

Simbahöllin kaffihús á Þingeyri var ekki opið en var skoðað að utan í maí 2010 og aðstaðan tekin út með tilliti til aðgengis fyrir fatlaða. Ekkert aðgengi er fyrir fatlaða.

Atriði sem þarf að laga með tilliti til aðgengis fyrir fatlaða:		
Atriði	Athugasemdir	Opinber viðmið
Bílastæði fyrir fatlaða	Ekkert.	A.m.k. eitt bílastæði 3,80 – 4 m á breidd, ætlað fötluðum. Fjarlægð helst undir 10 m frá inngangi, mest 30 m. Skilti upp við bílastæði og merking á fleti stæðis.
Þröskuldar	Þröskuldur er hærri en 2 cm við inngang og einnig þröskuldar inni. Vantar skábrautir.	Forðast ber þröskulda en ef þeir eru, þá eiga þeir að vera ávalir og ekki yfir 2 cm á hæð.
Tröppur	Bretti fyrir utan sem nýtast sem tröppur. Ekkert handrið og enginn kantur.	Skábraut á að vera samhliða tröppum og handrið beggja vegna við sem nær upp fyrir efstu tröppu og niður fyrir neðstu. 4 cm kantur á að vera meðfram skábraut.

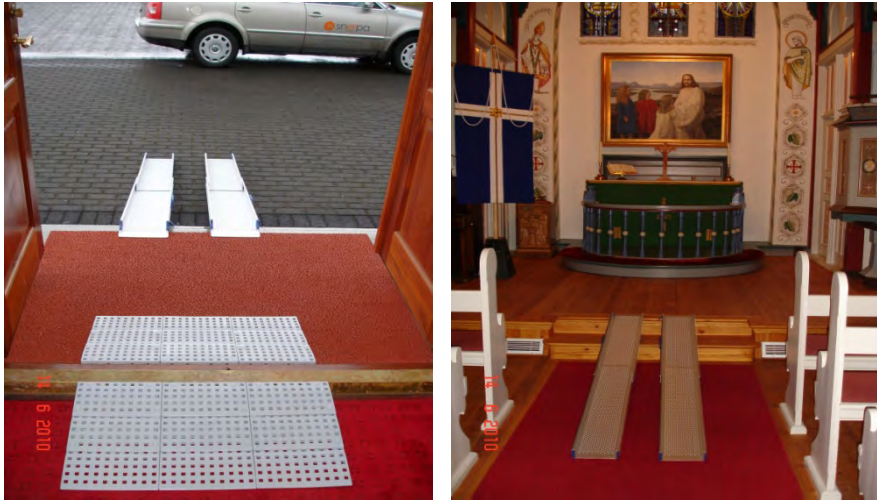
Þingeyrarkirkja var heimsótt í maí 2010 og aðstaðan tekin út með tilliti til aðgengis fyrir fatlaða. Góð lýsing við inngang. Tröppur eru upp að inngangi. Lausar skábrautir sem hægt er að setja þannig að fólk komist inn og upp að altari.

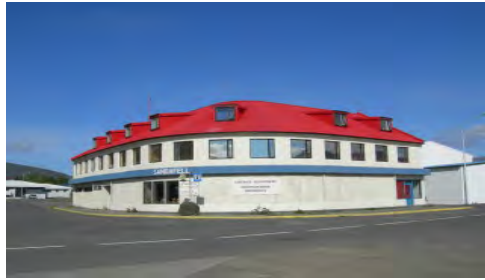
Hótel Sandafell – upplýsingamiðstöð/handverk á Þingeyri var heimsótt í júní 2010 og aðstaðan skoðuð. Eftirfarandi er úttekt í heimsókninni. Salerni á annarri hæð með hjólastólaaðgengi. Armar beggja vegin við. Handklæði og sápa innan seilingar og spegill í réttri hæð.

Atriði sem þarf að laga með tilliti til aðgengis fyrir fatlaða:		
Atriði	Athugasemdir	Opinber viðmið
Yfirborð bílastæðis	Kantur af götu og upp á gangstétt. Vantar skábraut.	Hæð á gangstéttarbrún miðað við götu má ekki fara yfir 2 cm.
Bílastæði fyrir fatlaða	Ekkert.	A.m.k. eitt bílastæði 3,80 – 4 m á breidd, ætlað fötluðum. Fjarlægð helst undir 10 m frá inngangi, mest 30 m. Skilti upp við bílastæði og merking á fleti stæðis.
Þröskuldar	Þröskuldur er hærri en 2 cm við inngang. Vantar skábraut.	Forðast þröskulda en ef þeir eru, þá eiga þeir að vera ávalir og ekki yfir 2 cm á hæð.
Hurðaopnun	Handvirk með pumpu.	Rafknúinn opnunarbúnaður æskilegur.
Lyfta	Engin. Gistaðstaða og veitingastaður eru á efri hæð hússins.	Lyfta er forsenda aðgengis í byggingum sem eru á fleiri en einni hæð.
Salerni	Ekkert með aðgengi fyrir fatlaða á jarðhæð.	Miðað er við að það séu armar sitt hvoru megin við salerni, vaskur og spegill í réttri hæð fyrir sitjandi.

Stigar	Langur stigi upp á aðra hæð. Enginn pallur.	Stigar ættu að vera beinir. Mest 8 þrep og síðan hvíldarpallur. Handrið eiga að vera beggja vegna við.

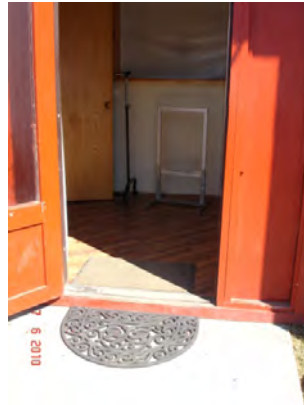
Veitingahornið, Þingeyri

Veitingahornið Þingeyri var heimsótt í júní 2010 og aðstaðan tekin út með tilliti til aðgengis fyrir fatlaða.

Atriði sem þarf að laga með tilliti til aðgengis fyrir fatlaða:		
Atriði	Athugasemdir	Opinber viðmið
Yfirborð bílastæðis	Kantur af götu upp á gangbraut.	Hæð á gangstéttarbrún miðað við götu má ekki fara yfir 2 cm.
Bílastæði fyrir fatlaða	Ekkert.	A.m.k. eitt bílastæði 3,80 – 4 m á breidd, ætlað fötluðum. Fjarlægð helst undir 10 m frá inngangi, mest 30 m. Skilti upp við bílastæði og merking á fleti stæðis.
Þröskuldar	Þröskuldur er hærrí en 2 cm við inngang.	Forðast þröskulda en ef þeir eru, þá eiga þeir að vera ávalir og ekki yfir 2 cm á hæð.
Mottur	Motta fyrir framan aðaldyr.	Efra borð mottu þarf að vera á sama fleti og yfirborðið. Möskvastærð má ekki fara yfir 1 cm. Hvorki á að myndast fallhætta né mótstaða.
Hurðaopnun	Handvirk.	Rafknúinn opnunarbúnaður æskilegur. Umferðarmál dyra yfir 90 cm.
Salerni	Þröngt.	Rúmgott. Miðað er við að það séu armar sitt hvoru megin við salerni, vaskur og spegill í réttri hæð fyrir sitjandi.

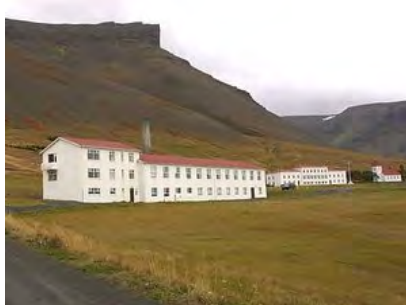
Hótel Núpur var heimsótt í september 2010 og aðstaðan tekin út með tilliti til aðgengis fyrir fatlaða.

Vel merkt. Góð lýsing við inngang. Handrið beggja vegna meðfram tröppum upp að inngangi.

Atriði sem þarf að laga með tilliti til aðgengis fyrir fatlaða:		
Atriði	Athugasemd	Opinber viðmið
Yfirborð bílastæðis	Möl. Kantur af bílplani upp á gangstétt. Vantar skábraut.	Yfirborð sem sléttast, bundið slitlag æskilegt. Hæð á gangstéttarbrún miðað við götu má ekki fara yfir 2 cm.
Bílastæði fyrir fatlaða	Ekkert.	A.m.k. eitt bílastæði 3,80 – 4 m á breidd, ætlað fötluðum. Fjarlægð helst undir 10 m frá inngangi, max 30 m. Skilti upp við bílastæði og merking á fleti stæðis.
Þröskuldar	Þröskuldur er hærri en 2 cm við inngang og víða inni.	Forðast þröskulda en ef þeir eru, þá eiga þeir að vera ávalir og ekki yfir 2 cm á hæð.
Tröppur	Tröppur í veitingasal, Engin handrið. Engin skábraut.	Skábraut samhliða tröppum. Handrið beggja vegna við. 4 cm kantur meðfram skábraut.
Hurðaopnun	Handvirk. Þröngar dyr inn í herbergi.	Rafknúinn opnunarbúnaður æskilegur. Umferðarmál dyra á að vera yfir 90 cm.
Salerni	Þröngt og mjög lítið. Ekki aðgengi fyrir hjólastóla. Vantar arma.	Rúmgott. Miðað er við að það séu arma sitt hvoru megin við salerni, vaskur og spegill í réttri hæð fyrir sitjandi.

Lyfta	Engin.	Lyfta er forsenda aðgengis í byggingum sem eru á fleiri en einni hæð.

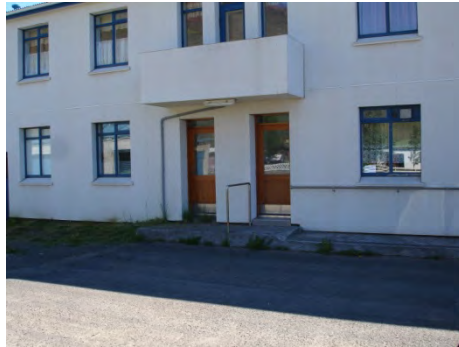
Sólborg, Flateyri

Sólborg, íbúðir aldraðra á Flateyri var heimsótt í júní 2010 og aðstaðan tekin út með tilliti til aðgengis fyrir fatlaða.

Engir þröskuldar eru inni. Gott aðgengi er að salerni. Handrið er meðfram gangstétt við hús.

Atriði sem þarf að laga með tilliti til aðgengis fyrir fatlaða:		
Atriði	Athugasemdir	Opinber viðmið
Yfirborð bílastæðis	Hár kantur af bílastæði að inngangi. Lítil pallur við inngagn. Lítið pláss til að snúa stól.	Hæð á gangstéttarbrún miðað við götu má ekki fara yfir 2 cm.
Bílastæði fyrir fatlaða	Ekkert.	A.m.k. eitt bílastæði 3,80 – 4 m á breidd, ætlað fötluðum. Fjarlægð helst undir 10 m frá inngangi, mest 30 m. Skilti upp við bílastæði og merking á fleti stæðis.
Þröskuldar	Þröskuldur er hærrí en 2 cm við inngang.	Forðast þröskulda en ef þeir eru, þá eiga þeir að vera ávalir og ekki yfir 2 cm á hæð.
Hurðaopnun	Handvirk án pumpu.	Rafknúinn opnunarbúnaður æskilegur. Umferðarmál dyra á að vera yfir 90 cm.
Lyfta	Engin lyfta.	Lyfta er forsenda aðgengis í byggingum sem eru á fleiri en einni hæð.
Stigar	Snúinn stigi inni.	Stigar ættu að vera beinir. Mest 8 þrep og síðan hvíldarpallur. Handrið á að vera beggja vegna við.

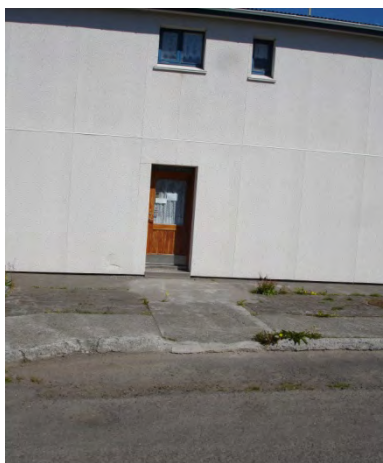
Heilsugæsla, Flateyri

Heilsugæslan á Flateyri var heimsótt í júní 2010 og aðstaðan tekin út með tilliti til aðgengis fyrir fatlaða.

Atriði sem þarf að laga með tilliti til aðgengis fyrir fatlaða:		
Atriði	Athugasemdir	Annað
Yfirborð bílastæðis	Kantur af bílastæði að inngangi. Léleg skábraut.	Hæð á gangstéttarbrún miðað við götu má ekki fara yfir 2 cm.
Bílastæði fyrir fatlaða	Ekkert.	A.m.k. eitt bílastæði 3,80 – 4 m á breidd, ætlað fötluðum. Fjarlægð helst undir 10 m frá inngangi, mest 30 m. Skilti upp við bílastæði og merking á fleti stæðis.
Þröskuldar	Þröskuldur er hærrí en 2 cm við inngang og þröskuldar inni.	Forðast ber þröskulda en ef þeir eru, þá eiga þeir að vera ávalir og ekki yfir 2 cm á hæð.
Hurðaopnun	Handvirk án pumpu.	Rafknúinn opnunarbúnaður æskilegur. Umferðarmál dyra á að vera yfir 90 cm.
Salerni	Þröngt. Vantar arma.	Miðað er við að það séu armar sitt hvoru megin við salerni, vaskur og spegill í réttri hæð fyrir sitjandi.

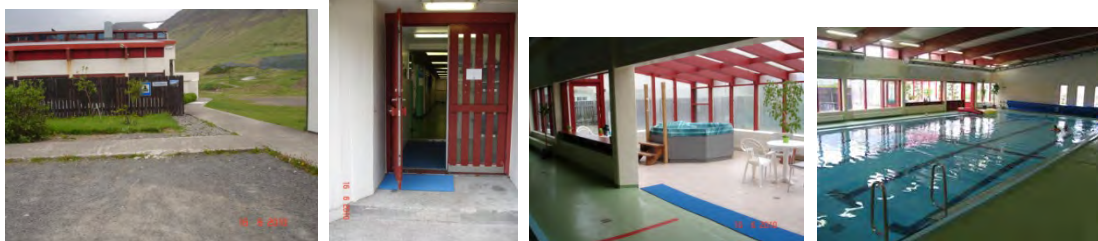
Sundlaug Flateyrar var heimsótt í júní 2010 og aðstaðan tekin út með tilliti til aðgengis fyrir fatlaða. Góð lýsing er við inngang.

Atriði sem þarf að laga með tilliti til aðgengis fyrir fatlaða:		
Atriði	Athugasemdir	Opinber viðmið
Yfirborð bílastæðis	Möl. Kantur af plani upp á gangstétt,	Yfirborð sem sléttast, bundið slitlag æskilegt. Hæð á gangstéttarbrún miðað við götu má ekki fara yfir 2 cm.
Bílastæði fyrir fatlaða	Ekkert.	A.m.k. eitt bílastæði 3,80 – 4 m á breidd, ætlað fötluðum. Fjarlægð helst undir 10 m frá inngangi, mest 30 m. Skilti upp við bílastæði og merking á fleti stæðis.
Þröskuldar	Þröskuldur er hærri en 2 cm við inngang og einnig inni.	Forðast þröskulda en ef þeir eru, þá eiga þeir að vera ávalir og ekki yfir 2 cm á hæð.
Tröppur	Trappa upp að inngangi.	Skábraut á að vera samhliða tröppum.
Hurðaopnun	Handvirk með pumpu.	Rafknúinn opnunarbúnaður æskilegur. Umferðarmál dyra á að vera yfir 90 cm.
Salerni	Ekkert með aðgengi fyrir hjólastóla nema með aðstoð.	Miðað er við að það séu armar sitt hvoru megin við salerni, vaskur og spegill í réttri hæð fyrir sitjandi.

Lyfta	Engin.	Lyfta er forsenda aðgengis í byggingum sem eru á fleiri en einni hæð.

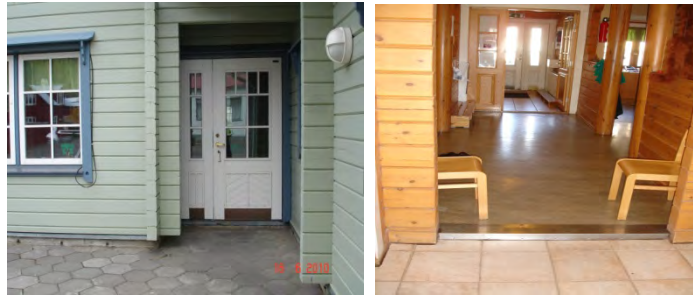
Leikskólinn Grænigarður, Flateyri

Leikskólinn Grænigarður á Flateyri var heimsóttur í júní 2010 og aðstaðan tekin út með tilliti til aðgengis fyrir fatlaða. Salerni með armar beggja vegin við. Handklæði og sápa innan seilingar og spegill í réttri hæð.

Atriði sem þarf að laga með tilliti til aðgengis fyrir fatlaða:		
Atriði	Athugasemdir	Opinber viðmið
Yfirborð bílastæðis	Malbik en laus mól yfir. Kantur af plani upp á gangstétt. Vantar skábraut	Yfirborð sem sléttast, bundið slitlag æskilegt. Hæð á gangstéttarbrún miðað við götu má ekki fara yfir 2 cm.
Bílastæði fyrir fatlaða	Ekkert.	A.m.k. eitt bílastæði 3,80 – 4 m á breidd, ætlað fötluðum. Fjarlægð helst undir 10 m frá inngangi, mest 30 m. Skilti upp við bílastæði og merking á fleti stæðis.
Þröskuldar	Þröskuldur er hærrí en 2 cm við inngang og þröskuldar um allt inni. Vantar skábrautir.	Forðast þröskulda en ef þeir eru, þá eiga þeir að vera ávalir og ekki yfir 2 cm á hæð.
Hurðaopnun	Handvirk með pumpu.	Rafknúinn opnunarbúnaður æskilegur. Umferðarmál dyra yfir 90 cm.
Salerni	Hár kantur upp að salerni. Ekki skábraut.	Skábraut með handrið beggja veginnið og a.m.k. 4 cm kantur meðfram.

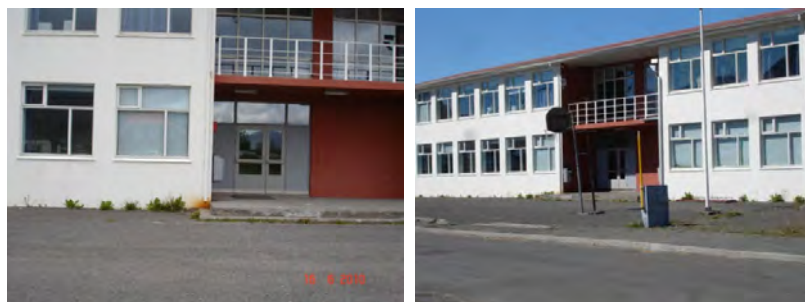
Grunnskóli Önundarfjarðar á Flateyri var heimsóttur í maí og aðstaðan tekin út með tilliti til aðgengis fyrir fatlaða. Góð lýsing er við inngang.

Atriði sem þarf að laga með tilliti til aðgengis fyrir fatlaða:		
Atriði	Athugasemdir	Opinber viðmið
Bílastæði fyrir fatlaða	Ekkert. Kantur af bílaplani upp á gangstétt. Gróf mól yfir stétt fyrir framan skóla.	A.m.k. eitt bílastæði 3,80 – 4 m á breidd, ætlað fötluðum. Fjarlægð helst undir 10 m frá inngangi, mest 30 m. Skilti upp við bílastæði og merking á fleti stæðis.
Þröskuldar	Þröskuldur er hærrí en 2 cm við inngang og inn í kennslustofur.	Forðast þröskulda en ef þeir eru, þá eiga þeir að vera ávalir og ekki yfir 2 cm á hæð.
Tröppur	Trappa við inngang	Skábraut á að vera samhliða tröppum og handrið beggja vegna við. 4 cm kantur á að vera meðfram skábraut.
Mottur	Gúmmímotta við inngang.	Efra borð mottu þarf að vera á sama fleti og yfirborðið. Möskvastærð má ekki fara yfir 1 cm. Hvorki á að myndast fallhætta né mótstaða.
Hurðaopnun	Handvirk með pumpu. Þung.	Rafknúinn opnunarbúnaður æskilegur.
Salerni	Ekkert sérstaklega ætlað fötluðum. Hvergi armar.	Miðað er við að það séu armar sitt hvoru megin við salerni, vaskur og spegill í réttri hæð fyrir sitjandi.

Lyfta	Engin	Lyfta er forsenda aðgengis í byggingum sem eru á fleiri en einni hæð.

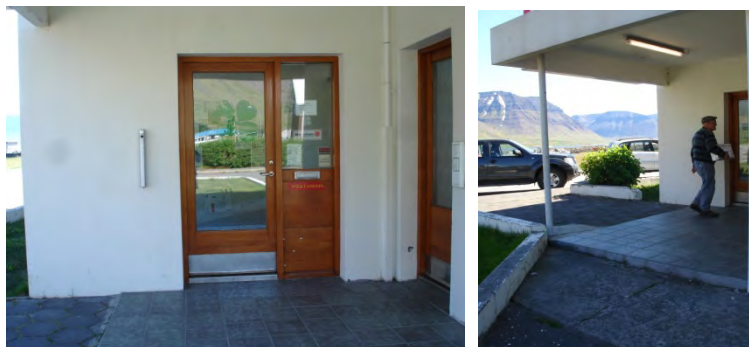
Sparisjóður Vestfirðinga Flateyri var heimsótt í júní 2010 og aðstaðan tekin út með tilliti til aðgengis fyrir fatlaða. Vel merkt og góð lýsing við inngang.

Atriði sem þarf að laga með tilliti til aðgengis fyrir fatlaða:		
Atriði	Athugasemdir	Opinber viðmið
Yfirborð bílastæðis	Kantur af plani upp á gangstétt og annar upp að inngangi. Vantar skábraut	Hæð á gangstéttarbrún miðað við götu má ekki fara yfir 2 cm.
Bílastæði fyrir fatlaða	Ekkert.	A.m.k. eitt bílastæði 3,80 – 4 m á breidd, ætlað fötluðum. Fjarlægð helst undir 10 m frá inngangi, mest 30 m. Skilti upp við bílastæði og merking á fleti stæðis.
Þröskuldar	Þröskuldur er hærrí en 2 cm við inngang. Vantar skábraut	Forðast ber þröskulda en ef þeir eru, þá eiga þeir að vera ávalir og ekki yfir 2 cm á hæð.
Hurðaopnun	Handvirk með pumpu	Rafknúinn opunarbúnaður æskilegur. Umferðarmál dyra yfir 90 cm.

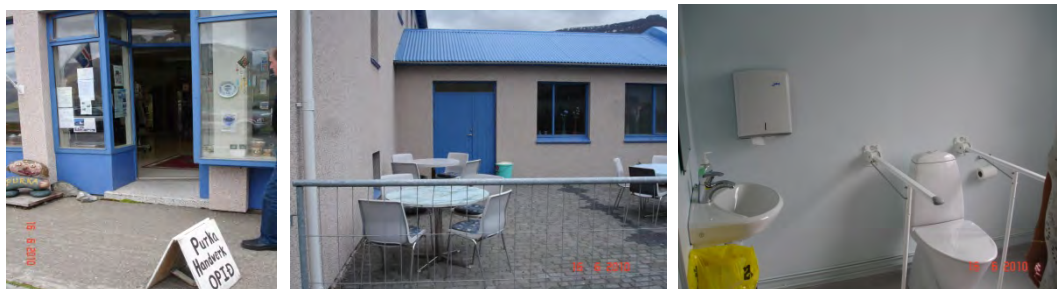
Félagsbær, félags- og menningarmiðstöð Flateyri

Félagsbær, félags- og menningarmiðstöð var heimsótt í júní 2010 og aðstaðan tekin út með tilliti til aðgengis fyrir fatlaða.

Engir þröskuldar eru inni. Salerni með hjólastólaaðgengi. Armar beggja vegin við. Handklæði og sápa innan seilingar og spegill í réttri hæð. Ágætt aðgengi ef gengið er inn á bak við hús. Gott aðgengi inni.

Atriði sem þarf að laga með tilliti til aðgengis fyrir fatlaða:		
Atriði	Athugasemdir	Opinber viðmið
Yfirborð bílastæðis	Kantur af plani upp á gangstétt og annar upp að inngangi. Vantar skábraut	Hæð á gangstéttarbrún miðað við götu má ekki fara yfir 2 cm.
Bílastæði fyrir fatlaða	Ekkert.	A.m.k. eitt bílastæði 3,80 – 4 m á breidd, ætlað fötluðum. Fjarlægð helst undir 10 m frá inngangi, mest 30 m. Skilti upp við bílastæði og merking á fleti stæðis.
Tröppur	Trappa/pallur fyrir framan inngang.	Skábraut á að vera samhliða tröppum og handrið beggja vegna við. 4 cm kantur á að vera meðfram skábraut.
Þröskuldar	Þröskuldur er hærrí en 2 cm við inngang.	Forðast þröskulda en ef þeir eru, þá eiga þeir að vera ávalir og ekki yfir 2 cm á hæð.
Hurðaopnun	Handvirk	Rafknúinn opunarúnaður æskilegur. Umferðarmál dyra á að vera yfir 90 cm.

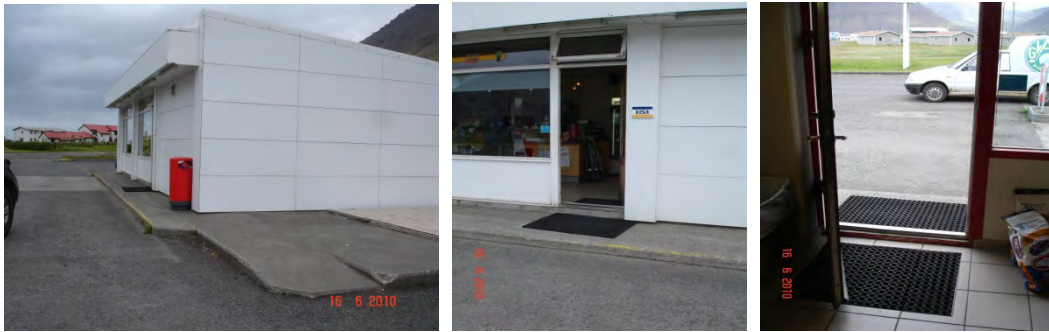
Söluskáli N1, Flateyri

Söluskáli N1 á Flateyri var heimsóttur í júní 2010 og aðstaðan tekin út með tilliti til aðgengis fyrir fatlaða.

Góð lýsing og vel merkt. Þröngt inni í verslun. Rúmgott salerni. Sápa og handþurrkur innan seilingar

Atriði sem þarf að laga með tilliti til aðgengis fyrir fatlaða:		
Atriði	Athugasemdir	Opinber viðmið
Bílastæði fyrir fatlaða	Ekkert.	A.m.k. eitt bílastæði 3,80 – 4 m á breidd, ætlað fötluðum. Fjarlægð helst undir 10 m frá inngangi, mest 30 m. Skilti upp við bílastæði og merking á fleti stæðis.
Mottur	Gúmmímtta fyrir utan inngang.	Efra borð mottu þarf að vera á sama fleti og yfirborðið. Möskvastærð má ekki fara yfir 1 cm. Hvorki á að myndast fallhætta né mótstaða.
Þröskuldar	Þröskuldur er hærrí en 2 cm við inngang.. Lítið pláss til að snúa stól við inngang.	Forðast ber þröskulda en ef þeir eru, þá eiga þeir að vera ávalir og ekki yfir 2 cm á hæð.
Hurðaopnun	Handvirk.	Rafknúinn opunarbúnaður æskilegur. Umferðarmál dyra yfir 90 cm.
Salerni	Vantar arma.	Miðað er við að það séu armar sitt hvoru megin við salerni, vaskur og spegill í réttri hæð fyrir sitjandi.

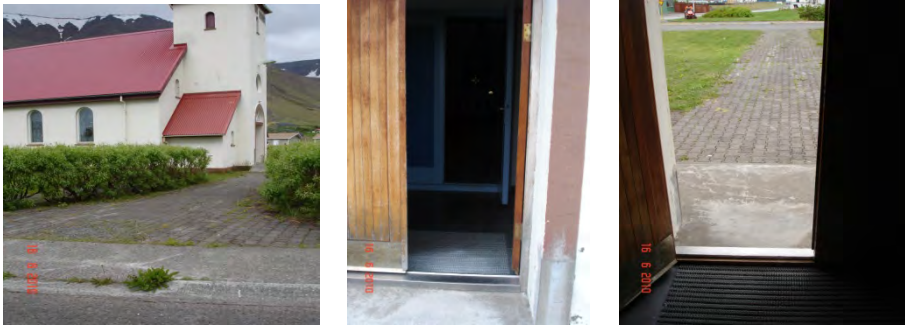
Flateyrarkirkja var heimsótt í júní 2010 og aðstaðan tekin út með tilliti til aðgengis fyrir fatlaða.

Atriði sem þarf að laga með tilliti til aðgengis fyrir fatlaða:		
Atriði	Athugasemdir	Opinber viðmið
Bílastæði fyrir fatlaða	Ekkert.	A.m.k. eitt bílastæði 3,80 – 4 m á breidd, ætlað fötluðum. Fjarlægð helst undir 10 m frá inngangi, mest 30 m. Skilti upp við bílastæði og merking á fleti stæðis.
Þröskuldar	Þröskuldur er hærri en 2 cm við inngang og inn á salerni.	Forðast ber þröskulda en ef þeir eru, þá eiga þeir að vera ávalir og ekki yfir 2 cm á hæð.
Hurðaopnun	Handvirk.	Rafknúinn opnunarbúnaður æskilegur. Umferðarmál dyra á að vera yfir 90 cm.
Salerni	Þröngt. Vantar arma.	Miðað er við að það séu armar sitt hvoru megin við salerni, vaskur og spegill í réttri hæð fyrir sitjandi.
Skábrautir	Skábraut af götu upp á gangstétt. Skábraut við tröppur að inngangi. Vantar handrið og kant.	Skábrautir ekki þvert á inngang. Skábraut á að vera samhliða tröppum og handrið beggja vegna við. 4 cm kantur á að vera meðfram skábraut.

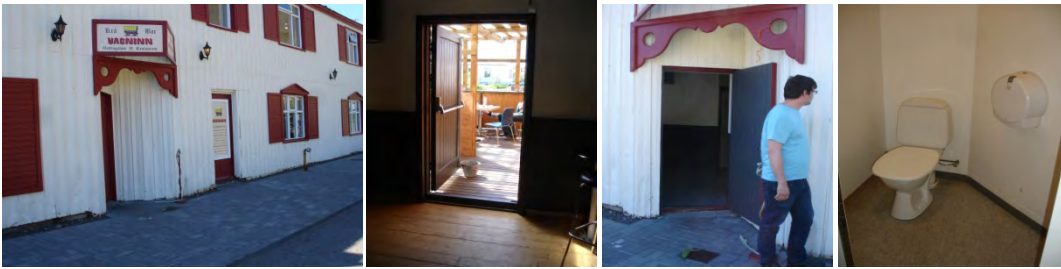
Vagninn, Flateyri

Vagninn veitingastaður Flateyri var heimsóttur í júní 2010 og aðstaðan tekin út með tilliti til aðgengis fyrir fatlaða.
Vel merkt.

Atriði sem þarf að laga með tilliti til aðgengis fyrir fatlaða:		
Atriði	Athugasemdir	Opinber viðmið
Bílastæði fyrir fatlaða	Ekkert.	A.m.k. eitt bílastæði 3,80 – 4 m á breidd, ætlað fötluðum. Fjarlægð helst undir 10 m frá inngangi, mest 30 m. Skilti upp við bílastæði og merking á fleti stæðis.
Þröskuldar	Þröskuldur er hærrí en 2 cm við inngang og annar út á sólpall	Forðast ber þröskulda en ef þeir eru, þá eiga þeir að vera ávalir og ekki yfir 2 cm á hæð.
Hurðaopnun	Handvirk án pumpu	Rafknúinn opunarbúnaður æskilegur. Umferðarmál dyra á að vera yfir 90 cm.
Salerni	Þröngt. Engir armar.	Miðað er við að það séu armar sitt hvoru megin við salerni, vaskur og spegill í réttri hæð fyrir sitjandi.

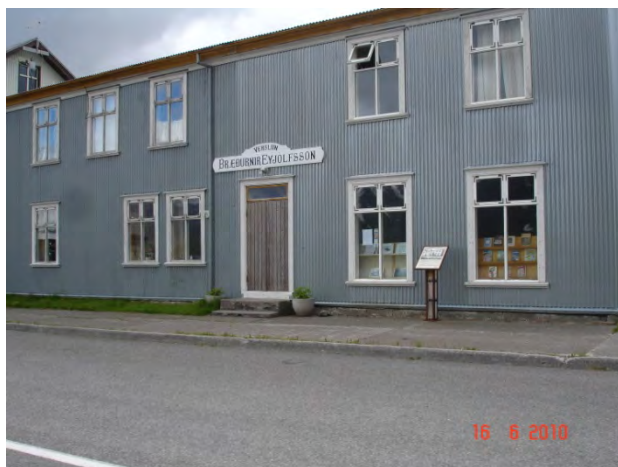
Bræðurnir Eyjólfsson, Flateyri

Bræðurnir Eyjólfsson á Flateyri var lokað og því aðeins skoðað að utan í júní 2010.

Vel merkt.

Atriði sem þarf að laga með tilliti til aðgengis fyrir fatlaða:		
Atriði	Athugasemdir	Opinber viðmið
Yfirborð bílastæðis	Kantur frá götu upp á gangstétt. Vantar skábraut.	Hæð á gangstéttarbrún miðað við götu má ekki fara yfir 2 cm.
Bílastæði fyrir fatlaða	Ekkert.	A.m.k. eitt bílastæði 3,80 – 4 m á breidd, ætlað fötluðum. Fjarlægð helst undir 10 m frá inngangi, mest 30 m. Skilti upp við bílastæði og merking á fleti stæðis.
Þröskuldar	Þröskuldur er hærri en 2 cm við inngang.	Forðast ber þröskulda en ef þeir eru, þá eiga þeir að vera ávalir og ekki yfir 2 cm á hæð.
Tröppur	Tröppur upp að inngangi. Vantar handrið.	Skábraut á að vera samhliða tröppum og handrið beggja vegna við. 4 cm kantur á að vera meðfram skábraut.
Hurðaopnun	Handvirk.	Rafknúinn opnunarbúnaður æskilegur. Umferðarmál dyra á að vera yfir 90 cm.

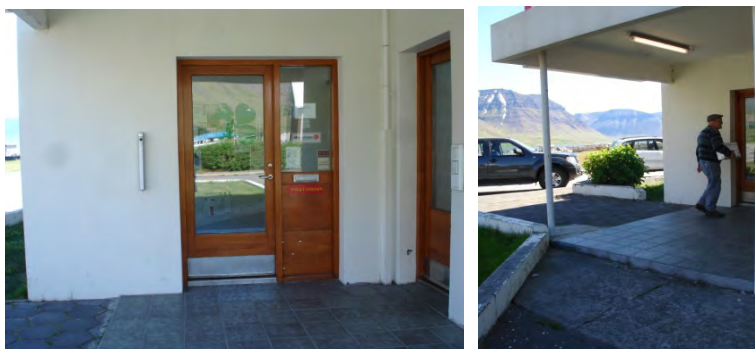
Pósturinn, Flateyri

Pósturinn Flateyri var heimsótt í júní 2010 og aðstaðan tekin út með tilliti til aðgengis fyrir fatlaða.

Vel merkt og góð lýsing við inngang.

Atriði sem þarf að laga með tilliti til aðgengis fyrir fatlaða:		
Atriði	Athugasemdir	Opinber viðmið
Yfirborð bílastæðis	Kantur af plani upp á gangstétt og annar upp að inngangi. Vantar skábraut.	Hæð á gangstéttarbrún miðað við götu má ekki fara yfir 2 cm.
Bílastæði fyrir fatlaða	Ekkert.	A.m.k. eitt bílastæði 3,80 – 4 m á breidd, ætlað fötluðum. Fjarlægð helst undir 10 m frá inngangi, mest 30 m. Skilti upp við bílastæði og merking á fleti stæðis.
Þröskuldar	Þröskuldur er hærrí en 2 cm við inngang. Vantar skábraut.	Forðast þröskulda en ef þeir eru, þá eiga þeir að vera ávalir og ekki yfir 2 cm á hæð.
Hurðaopnun	Handvirk með pumpu.	Rafknúinn opunarbúnaður æskilegur. Umferðarmál dyra á að vera yfir 90 cm.

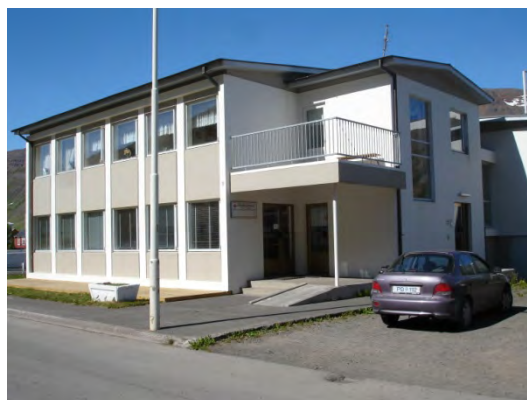
Heilsugæslan Suðureyri

Heilsugæslan á Suðureyri var lokuð og því bara skoðuð að utan.

Atriði sem þarf að laga með tilliti til aðgengis fyrir fatlaða:		
Atriði	Athugasemd	Opinber viðmið
Yfirborð bílastæðis	Möl. Kantur af bílplani upp á gangbraut. Vantar skábraut.	Yfirborð á að vera sem sléttast, bundið slitlag æskilegt. Hæð á gangstéttarbrún miðað við götu má ekki fara yfir 2 cm.
Bílastæði fyrir fatlaða	Ekkert	A.m.k. eitt bílastæði 3,80 – 4 m á breidd, ætlað fötluðum. Fjarlægð helst undir 10 m frá inngangi, mest 30 m. Skilti upp við bílastæði og merking á fleti stæðis.
Aðkoma	Gúmmímotta við inngang. Vantar handrið meðfram skábraut.	Efra borð mottu þarf að vera á sama fleti og yfirborðið. Möskvastærð má ekki fara yfir 1 cm.
Þröskuldar	Þröskuldur er hærri en 2 cm við inngang.	Forðast þröskulda en ef þeir eru, þá eiga þeir að vera ávalir og ekki yfir 2 cm á hæð.
Hurðaopnun	Handvirk með pumpu.	Rafknúinn opunarbúnaður æskilegur.
Skábraut	Skábraut af gangbraut upp að inngangi. Vantar handrið.	Handrið beggja vegna skábrauta.

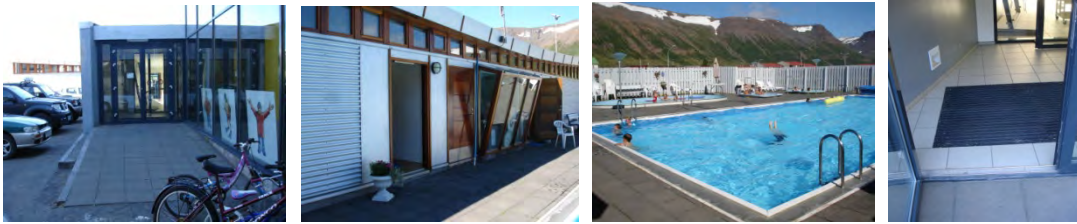
Sundlaug Suðureyrar

Sundlaugin á Suðureyri var heimsótt í júní 2010 og aðstaðan tekin út með tilliti til aðgengis fyrir fatlaða.

Góð lýsing við inngang. Góð handrið út í laug og út í heita potta.

Atriði sem þarf að laga með tilliti til aðgengis fyrir fatlaða:		
Atriði	Athugasemd	Opinber viðmið
Yfirborð bílastæðis	Malbik en laus möl yfir.	Yfirborð sem sléttast, bundið slitlag æskilegt.
Bílastæði fyrir fatlaða	Ekkert.	A.m.k. eitt bílastæði 3,80 – 4 m á breidd, ætlað fötluðum. Fjarlægð helst undir 10 m frá inngangi, mest 30 m. Skilti upp við bílastæði og merking á fleti stæðis.
Pröskuldar	Pröskuldur hærrí en 2 cm úr búningsklefum út í laug.	Forðast ber þröskulda en ef þeir eru, þá eiga þeir að vera ávalir og ekki yfir 2 cm á hæð.
Hurðaoþnun	Handvirk með pumpu.	Rafknúinn opnunarbúnaður æskilegur.
Salerni	Þröngt, ekki aðgengi fyrir hjólastól. Vantar arma.	Miðað er við að það séu armar sitt hvoru megin við salerni.
Skábraut	Skábraut af bílplani að inngangi. Vantar handrið.	Handrið beggja vegna skábrauta.
Baðaðstaða	Enginn sturtustóll. Ekki aðgengi fyrir hjólastóla.	Baðstóll nauðsynlegur, helst á hjólum.

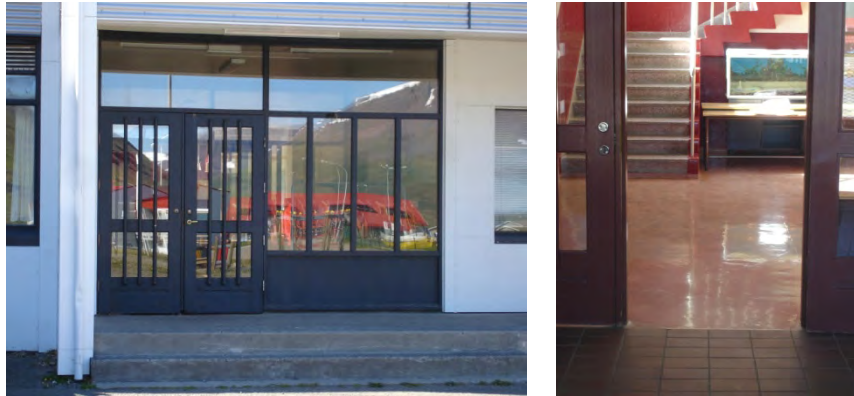
Grunnskóli Suðureyrar

Grunnskólinn á Suðureyri var heimsóttur í maí 2010 og aðstaðan tekin út með tilliti til aðgengis fyrir fatlaða.

Góð lýsing við inngang. Stigar milli hæða. Tröppur í stiga vel merktar og hvíldarpallar á milli. Handrið meðfram stiga.

Atriði sem þarf að laga með tilliti til aðgengis fyrir fatlaða:		
Atriði	Athugasemd	Opinber viðmið
Yfirborð bílastæðis	Malbik en laus möl yfir.	Yfirborð sem sléttast, bundið slitlag æskilegt.
Bílastæði fyrir fatlaða	Ekkert.	A.m.k. eitt bílastæði 3,80 – 4 m á breidd, ætlað fötluðum. Fjarlægð helst undir 10 m frá inngangi, mest 30 m. Skilti upp við bílastæði og merking á fleti stæðis.
Tröppur	Tröppur af plani að inngangi. Vantar handrið og skábraut.	Skábraut ætti að vera samhliða tröppum.
Hurðaoöpun	Handvirk með pumpu.	Rafknúinn opunarbúnaður æskilegur.
Lyfta	Engin lyfta. Skólinn er á tveimur hæðum.	Lyfta er forsenda aðgengis í byggingum sem eru á fleiri en einni hæð.
Salerni	Ekkert sérstaklega ætlað fötluðum. Hvergi armar.	Miðað er við að það séu armar sitt hvoru megin við salerni, vaskur og spegill í réttri hæð fyrir sitjandi.

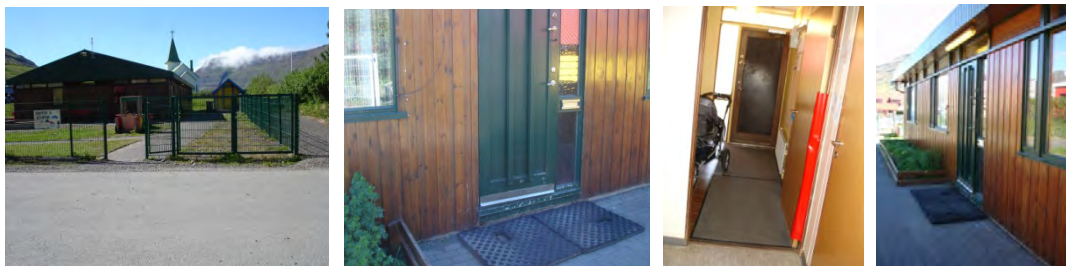
Leikskólinn Tjarnarbær, Suðureyri

Leikskólinn Tjarnarbær á Suðureyri var heimsóttur í júní 2010 og aðstaðan tekin út með tilliti til aðgengis fyrir fatlaða.

Góð lýsing við inngang. Lágir þröskuldar inni.

Atriði sem þarf að laga með tilliti til aðgengis fyrir fatlaða:		
Atriði	Athugasemd	Opinber viðmið
Yfirborð bílastæðis	Malbik en laus möl yfir.	Yfirborð sem sléttast, bundið slitlag æskilegt.
Bílastæði fyrir fatlaða	Ekkert.	A.m.k. eitt bílastæði 3,80 – 4 m á breidd, ætlað fötluðum. Fjarlægð helst undir 10 m frá inngangi, mest 30 m. Skilti upp við bílastæði og merking á fleti stæðis.
Þröskuldar	Þröskuldur hærrí en 2 cm við inngang.	Forðast ber þröskulda en ef þeir eru, þá eiga þeir að vera ávalir og ekki yfir 2 cm á hæð.
Mottur	Gúmmímottur við inngang.	Efra borð mottu þarf að vera á sama fleti og yfirborðið. Möskvastærð má ekki fara yfir 1 cm. Hvorki á að myndast fallhætta né mótstaða.
Hurðaopnun	Handvirk.	Rafknúinn opnunarbúnaður æskilegur. Umferðarmál dyra ætti að vera yfir 90 cm.

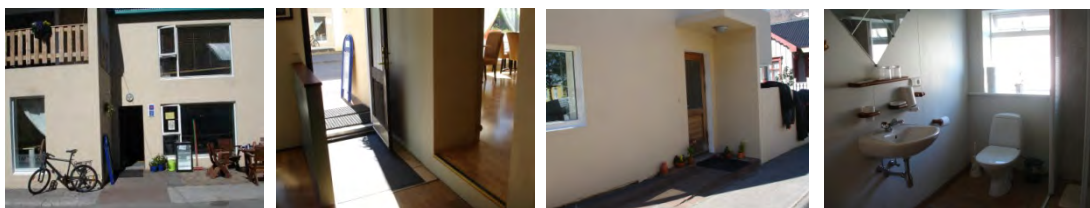
Fischerman Hótel og Veitingastaðurinn Talisman Suðureyri

Fischerman Hótel á Suðureyri var heimsótt í júní 2010 og aðstaðan tekin út með tilliti til aðgengis fyrir fatlaða.
Góð lýsing við inngang og vel merkt.

Atriði sem þarf að laga með tilliti til aðgengis fyrir fatlaða:		
Atriði	Athugasemd	Opinber viðmið
Bílastæði fyrir fatlaða	Ekkert.	A.m.k. eitt merkt bílastæði 3,80 – 4 m á breidd, ætlað fötluðum. Fjarlægð helst undir 10 m frá inngangi, mest 30 m.
Mottur	Motta við inngang á hótel og íbúðir.	Efra borð mottu þarf að vera á sama fleti og yfirborðið. Möskvastærð má ekki fara yfir 1 cm. Hvorki á að myndast fallhætta né mótstaða.
Aðkoma að herbergjum við enda húss	Lítill, þröng skábraut þvert á inngang inn í herbergi. Ekkert snúningspláss. Dyr þröngar.	Skábrautir ekki þvert á inngang, handrið beggja vegna við og a.m.k. 4 cm hár kantur meðfram. Umferðarmál dýra ætti að vera yfir 90 cm.
Þröskuldar	Þröskuldur hærri en 2 cm við innganga. Veitingastaður á palli.	Forðast þröskulda en ef þeir eru, þá eiga þeir að vera ávalir og ekki yfir 2 cm á hæð.
Hurðaopnun	Handvirk, án pumpu.	Rafknúinn opunarbúnaður æskilegur.

Lyfta	Engin. Hótel á tveimur hæðum.	Lyfta er forsenda aðgengis í byggingum sem eru á fleiri en einni hæð.
Salerni	Þröngt og ekki fært hjólastólum inni í móttöku né við herbergi í enda hótels. Hvergi eru armar.	Miðað er við að það séu armar sitt hvoru megin við salerni, vaskur og spegill í réttri hæð fyrir sitjandi.

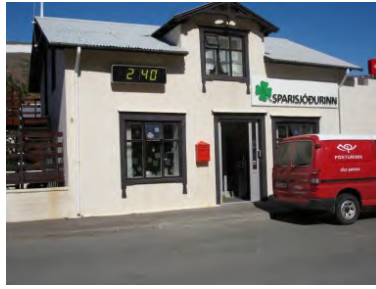
Íslandspóstur Suðureyri

Íslandspóstur á Suðureyri var heimsóttur í júní 2010 og aðstaðan tekin út með tilliti til aðgengis fyrir fatlaða.
Lágir þröskuldar inni.

Atriði sem þarf að laga með tilliti til aðgengis fyrir fatlaða:		
Atriði	Athugasemd	Opinber viðmið
Yfirborð bílastæðis	Hár kantur af götu upp á gangbraut. Vantar skábraut.	Hæð á gangstéttarbrún miðað við götu má ekki fara yfir 2 cm.
Bílastæði fyrir fatlaða	Ekkert.	A.m.k. eitt bílastæði 3,80 – 4 m á breidd, ætlað fötluðum. Fjarlægð helst undir 10 m frá inngangi, mest 30 m. Skilti upp við bílastæði og merking á fleti stæðis.
Hurðaopnun	Handvirk.	Rafknúinn opnunarbúnaður æskilegur. Umferðarmál dýra ætti að vera yfir 90 cm.

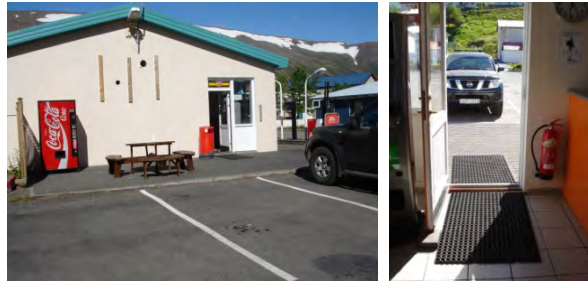
Söluskálinn, Suðureyri

Söluskálinn á Suðureyri var heimsóttur í júní 2010 og aðstaðan tekin út með tilliti til aðgengis fyrir fatlaða.

Atriði sem þarf að laga með tilliti til aðgengis fyrir fatlaða:		
Atriði	Athugasemd	Opinber viðmið
Yfirborð bílastæðis	Kantur af bílaplani upp á gangstétt.	Hæð á gangstéttarbrún miðað við götu má ekki fara yfir 2 cm.
Bílastæði fyrir fatlaða	Ekkert.	A.m.k. eitt bílastæði 3,80 – 4 m á breidd, ætlað fötluðum. Fjarlægð helst undir 10 m frá inngangi, mest 30 m. Skilti upp við bílastæði og merking á fleti stæðis.
Mottur	Gúmmímottur með grófum möskvum fyrir innan og utan inngang.	Efra borð mottu þarf að vera á sama fleti og yfirborðið. Möskvastærð má ekki fara yfir 1 cm. Hvorki á að myndast fallhætta né mótstaða.
Þröskuldar	Þröskuldur er hærrí en 2 cm við inngang. Vantar skábraut.	Forðast þröskulda en ef þeir eru, þá eiga þeir að vera ávalir og ekki yfir 2 cm á hæð.
Hurðaopnun	Handvirk með pumpu.	Rafknúinn opnunarbúnaður æskilegur. Umferðarmál dýra yfir 90 cm.
Salerni	Herrasalerni er með aðgengi fyrir hjólastól og með einum armi. Ekkert aðgengi er að kvennasalerni.	Ef salerni eru kynjaskipt gildir það sama um salerni fyrir fatlaða. Miðað er við að það séu allar sitt hvoru megin við salerni, vaskur og spegill í réttri hæð fyrir sitjandi.

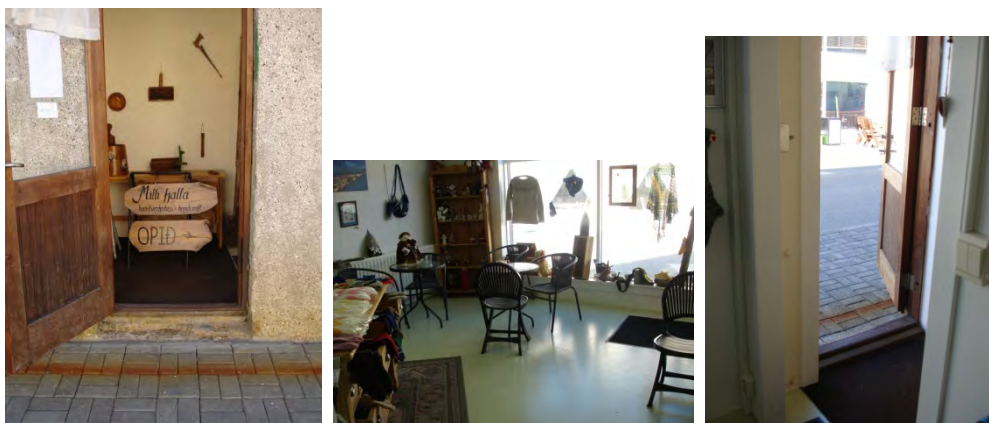
Milli Fjalla – handverkshús, Suðureyri var heimsótt í júní 2010 og aðstaðan tekin út með tilliti til aðgengis fyrir fatlaða.

Atriði sem þarf að laga með tilliti til aðgengis fyrir fatlaða:		
Atriði	Athugasemd	Opinber viðmið
Yfirborð bílastæðis	Möl. Kantur af götu upp á gangstétt. Vantar skábraut.	Yfirborð sem sléttast, bundið slitlag æskilegt. Hæð á gangstéttarbrún miðað við götu má ekki fara yfir 2 cm.
Bílastæði fyrir fatlaða	Ekkert.	A.m.k. eitt bílastæði 3,80 – 4 m á breidd, ætlað fötluðum. Fjarlægð helst undir 10 m frá inngangi, mest 30 m. Skilti upp við bílastæði og merking á fleti stæðis.
Þröskuldar	Þröskuldur er hætti en 2 cm við inngang	Forðast þröskulda en ef þeir eru, þá eiga þeir að vera ávalir og ekki yfir 2 cm á hæð.
Hurðaopnun	Handvirk. Dyr þröngar.	Rafknúinn opunarbúnaður æskilegur. Umferðarmál dýra ætti ekki að vera minna en 90 cm.
Annað	Þröngt í anddyri, lítið snúningspláss.

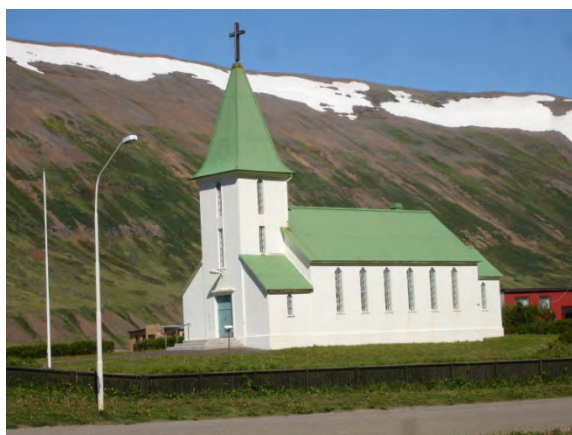
Kirkjan, Suðureyri

Kirkjan á Suðureyri var skoðuð og aðstaðan tekin út með tilliti til aðgengis fyrir fatlaða.

Atriði sem þarf að laga með tilliti til aðgengis fyrir fatlaða:		
Atriði	Athugasemd	Opinber viðmið
Yfirborð bílastæðis	Möl.	Yfirborð sem sléttast, bundið slitlag æskilegt.
Bílastæði fyrir fatlaða	Ekkert.	A.m.k. eitt bílastæði 3,80 – 4 m á breidd, ætlað fötluðum. Fjarlægð helst undir 10 m frá inngangi, mest 30 m. Skilti upp við bílastæði og merking á fleti stæðis.
Hurðaopnun	Handvirk.	Rafknúinn opnunarbúnaður æskilegur. Umferðarmál dyra ætti ekki að vera minna en 90 cm.
Skábraut	Brött skábraut upp að inngangi. Handrið öðru megin.	Skábrautir eiga ekki að vera þvert á inngang, handrið eiga að vera beggja vegna við og a.m.k. 4 cm kantur meðfram skábrautum. Halli skábrautar á að vera 1:20.
Þröskuldar	Þröskuldur er hærrí en 2 cm við inngang.	Forðast þröskulda en ef þeir eru, þá eiga þeir að vera ávalir og ekki yfir 2 cm á hæð.

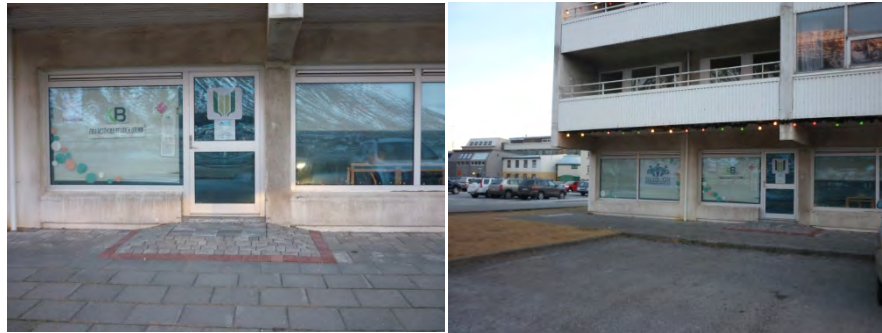
Skrifstofa Sigurveonar

Skrifstofa krabbameinsfélagsins Sigurveonar var heimsótt í maí 2010 og aðstaðan tekin út með tilliti til aðgengis fyrir fatlaða.

Góð lýsing við inngang og vel merkt. Innihurðir nægilega breiðar og opnast nægilega. Engir þröskuldar inni. Salerni með hjólastólaaðgengi. Vaskur, spegill, sápa og þurrkur í réttri hæð.

Atriði sem þarf að laga með tilliti til aðgengis fyrir fatlaða:		
Atriði	Athugasemd	Opinber viðmið
Yfirborð bílastæðis	Hár kantur af bílastæði upp á gangstétt. Vantar skábraut.	Hæð á gangstéttarbrún miðað við götu má ekki fara yfir 2 cm.
Bílastæði fyrir fatlaða	Ekkert.	A.m.k. eitt bílastæði 3,80 – 4 m á breidd, ætlað fötluðum. Fjarlægð helst undir 10 m frá inngangi, mest 30 m. Skilti upp við bílastæði og merking á fleti stæðis.
Þröskuldar	Þröskuldur er hærri en 2 cm við inngang, aflíðandi.	Forðast ber þröskulda en ef þeir eru, þá eiga þeir að vera ávalir og ekki yfir 2 cm á hæð.
Hurðaopnun	Handvirk með pumpu	Rafknúinn opnunarbúnaður æskilegur.
Salerni	Vantar arma við salerni.	Miðað er við að það séu allar sitt hvoru megin við salerni.
Skábrautir	Skábraut af gangstétt upp að inngangi, ekkert handrið. Enginn kantur.	Handrið beggja vegna við. 4 cm kantur á að vera meðfram skábraut.

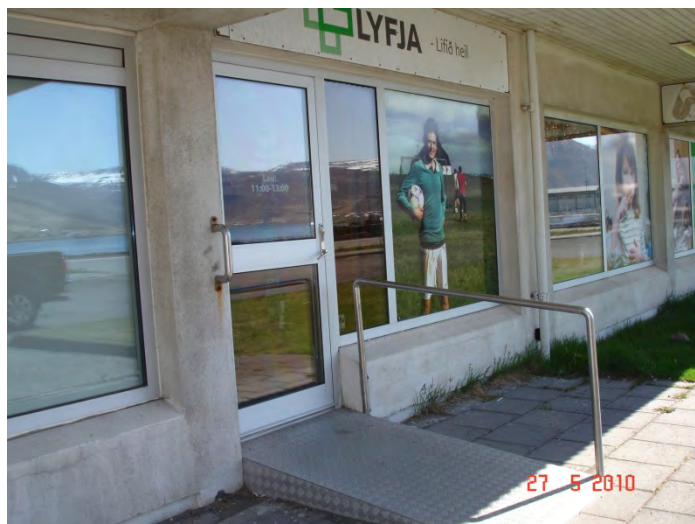
Lyfja Ísafirði

Lyfja á Ísafirði var heimsótt í maí 2010 og aðstaðan tekin út með tilliti til aðgengis fyrir fatlaða.
Góð lýsing við inngang og vel merkt.

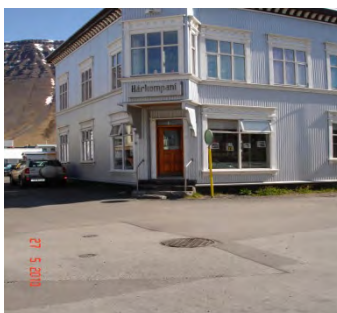
Hárkompaný hárgreiðslustofa Ísafirði

Hárkompaný hárgreiðslustofa á Ísafirði var heimsótt í maí 2010 og aðstaðan tekin út með tilliti til aðgengis fyrir fatlaða.

Vel merkt en vantar lýsingu við inngang. Hurðir opnast vel.

Atriði sem þarf að laga með tilliti til aðgengis fyrir fatlaða:		
Atriði	Athugasemd	Opinber viðmið
Bílastæði fyrir fatlaða	Ekkert.	A.m.k. eitt bílastæði 3,80 – 4 m á breidd, ætlað fötluðum. Fjarlægð helst undir 10 m frá inngangi, mest 30 m. Skilti upp við bílastæði og merking á fleti stæðis.
Þröskuldar	Þröskuldur er hærrí en 2 cm við inngang og annar inn á salerni. Engin skábraut.	Forðast þer þröskulda en ef þeir eru, þá eiga þeir að vera ávalir og ekki yfir 2 cm á hæð.
Tröppur	Tröppur upp að inngangi. Neðsta trappan er brotin og er bara hálf. Handrið sem nær niður að næst neðstu tröppu en vel upp fyrir efstu.	Yfirborð sem sléttast. Handrið þarf að vera beggja vegna og ná upp fyrir efstu tröppu og niður fyrir neðstu. Skábraut meðfram tröppum.
Hurðaopnun	Handvirk með pumpu.	Rafknúinn opnunarbúnaður æskilegur. Umferðarmál dyra á að vera yfir 90 cm.
Salerni	Lítið og þröngt. Hurð inn á salerni þröng. Ekki aðgengi fyrir hjólastóla.	Rúmgott. Miðað er við að það séu armar sitt hvoru megin við salerni, vaskur og spegill í réttri hæð fyrir sitjandi.

Lyfta	Engin	Lyfta er forsenda aðgengis í byggingum sem eru á fleiri en einni hæð.

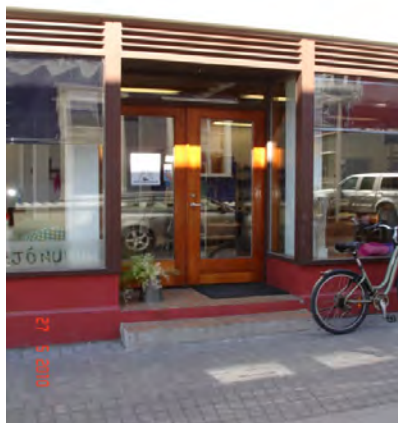
Heitt á prjónunum Ísafirði

Heitt á prjónunum á Ísafirði var heimsótt í maí 2010 og aðstaðan tekin út með tilliti til aðgengis fyrir fatlaða.

Góð lýsing er við inngang og vel merkt. Hurðir opnast vel. Engir þröskuldar inni.

Atriði sem þarf að laga með tilliti til aðgengis fyrir fatlaða:		
Atriði	Heitt á prjónunum	Annað
Bílastæði fyrir fatlaða	Ekkert	A.m.k. eitt bílastæði 3,80 – 4 m á breidd, ætlað fötluðum. Fjarlægð helst undir 10 m frá inngangi, mest 30 m. Skilti upp við bílastæði og merking á fleti stæðis.
Tröppur	Tröppur við inngang. Ekki skábraut né handrið.	Skábraut á að vera samhliða tröppum og handrið beggja vegna við. 4 cm kantur á að vera meðfram skábraut.
Mottur	Motta með grófum möskvum við inngang.	Efra borð mottu þarf að vera á sama fleti og yfirborðið. Möskvastærð má ekki fara yfir 1 cm. Hvorki fallhætta né mótstaða.
Þröskuldar	Þröskuldur er hærri en 2 cm við inngang.	Forðast ber þröskulda en ef þeir eru, þá eiga þeir að vera ávalir og ekki yfir 2 cm á hæð.
Hurðaopnun	Handvirk með pumpu, þung.	Rafknúinn opnunarbúnaður æskilegur. Umferðarmál dyra á að vera yfir 90 cm.

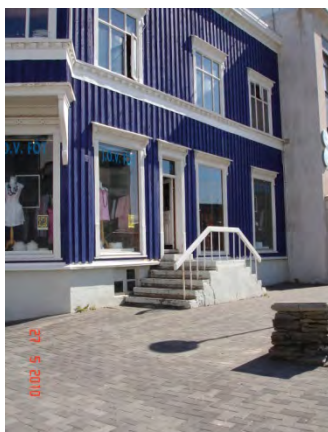
Verzlun JOV Ísafirði

Verzlun JOV á Ísafirði var heimsótt í maí 2010 og aðstaðan tekin út með tilliti til aðgengis fyrir fatlaða.

Vel merkt en vantar lýsingu við inngang.

Atriði sem þarf að laga með tilliti til aðgengis fyrir fatlaða:		
Atriði	Athugasemd	Opinber viðmið
Bílastæði fyrir fatlaða	Ekkert.	A.m.k. eitt bílastæði 3,80 – 4 m á breidd, ætlað fötluðum. Fjarlægð helst undir 10 m frá inngangi, mest 30 m. Skilti upp við bílastæði og merking á fleti stæðis.
Þröskuldar	Þröskuldur er hærrí en 2 cm við inngang. Verzlun á tveimur þöllum.	Forðast þröskulda en ef þeir eru, þá eiga þeir að vera ávalir og ekki yfir 2 cm á hæð.
Tröppur	Brattar tröppur upp að inngangi. Handrið meðfram öðru megin.	Skábraut á að vera samhliða tröppum og handrið beggja vegna við sem nær upp fyrir efstu tröppu og niður fyrir neðstu. 4 cm kantur á að vera meðfram skábraut.
Hurðaopnun	Handvirk án pumpu. Þröngar dyr.	Rafknúinn opnunarbúnaður æskilegur. Umferðarmál dýra á að vera yfir 90 cm.

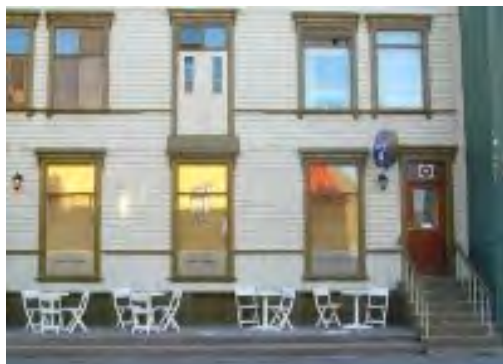
Langi Mangi kaffihús Ísafirði

Langi Mangi kaffihús á Ísafirði var heimsótt í maí 2010 og aðstaðan tekin út með tilliti til aðgengis fyrir fatlaða.

Vel merkt. Handrið beggja vegna meðfram tröppum.

Atriði sem þarf að laga með tilliti til aðgengis fyrir fatlaða:		
Atriði	Athugasemd	Opinber viðmið
Bílastæði fyrir fatlaða	Ekkert.	A.m.k. eitt bílastæði 3,80 – 4 m á breidd, ætlað fötluðum. Fjarlægð helst undir 10 m frá inngangi, mest 30 m. Skilti upp við bílastæði og merking á fleti stæðis.
Þröskuldar	Þröskuldur er hærrí en 2 cm við inngang.	Forðast þröskulda en ef þeir eru, þá eiga þeir að vera ávalir og ekki yfir 2 cm á hæð.
Hurðaopnun	Handvirk. Þröngar dyr.	Rafknúinn opnunarbúnaður æskilegur. Umferðarmál dyra á að vera yfir 90 cm.
Salerni	Þröngt og mjög lítið. Ekki aðgengi fyrir hjólastóla. Vantar arma.	Rúmgott. Miðað er við að það séu armar sitt hvoru megin við salerni, vaskur og spegill í réttri hæð fyrir sitjandi.
Lyfta	Engin	Lyfta er forsenda aðgengis í byggingum sem eru á fleiri en einni hæð.
