Eru Vestfirðir fyrir alla?

Skýrsla um aðgengismál útgefin af Svæðisskrifstofu um málefni fatlaðra Vestfirðum

Ísafirði 8.desember 2010

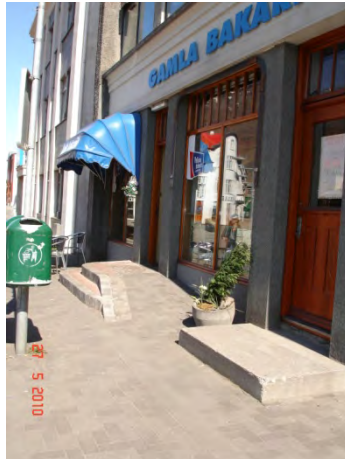
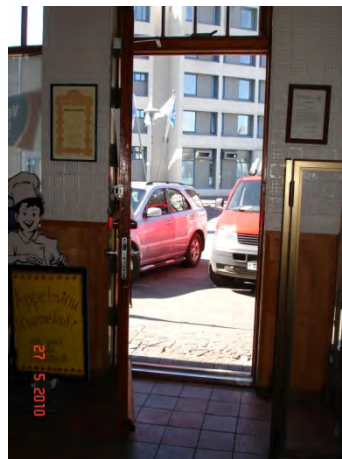
Gamla Bakaríð Ísafirði

Gamla Bakaríð á Ísafirði var heimsótt í maí 2010 og aðstaðan tekin út með tilliti til aðgengis fyrir fatlaða.

Góð lýsing við inngang og vel merkt.

Atriði sem þarf að laga með tilliti til aðgengis fyrir fatlaða:		
Atriði	Athugasemd	Opinber viðmið
Bílastæði fyrir fatlaða	Ekkert.	A.m.k. eitt bílastæði 3,80 – 4 m á breidd, ætlað fötluðum. Fjarlægð helst undir 10 m frá inngangi, mest 30 m. Skilti upp við bílastæði og merking á fleti stæðis.
Þröskuldar	Þröskuldur er hærri en 2 cm við útgang. Vantar skábraut.	Forðast þröskulda en ef þeir eru, þá eiga þeir að vera ávalir og ekki yfir 2 cm á hæð.
Hurðaðopnun	Handvirk með pumpu, mjög þung.	Rafknúinn opunarbúnaður æskilegur. Umferðarmál dyra á að vera yfir 90 cm.
Salerni	Mjög þröng hurð og lítið pláss. Ekki aðgengi fyrir hjólastóla. Vantar arma.	Miðað er við að það séu armar sitt hvoru megin við salerni, vaskur og spegill í réttri hæð fyrir sitjandi.
Skábraut	Skábraut kemur þvert á inngang. Skábraut inn en ekki út, hár þröskuldur við inngang. Vantar handrið og kant.	Skábrautir ekki þvert á inngang Skábraut á að vera samhliða tröppum og handrið beggja vegna við sem nær upp fyrir efstu tröppu og niður fyrir neðstu. 4 cm kantur á að vera meðfram skábraut.

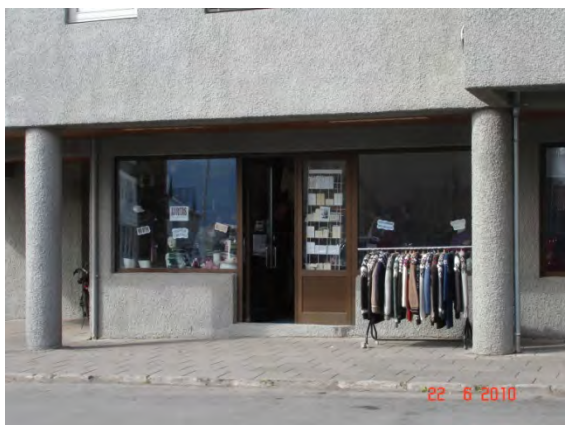
Karitas handverk á Ísafirði var heimsótt í maí 2010 og aðstaðan tekin út með tilliti til aðgengis fyrir fatlaða.
Góð lýsing við inngang. Bílastæði merkt fyrir fatlaða handan bílplans.

Atriði sem þarf að laga með tilliti til aðgengis fyrir fatlaða:		
Atriði	Athugasemd	Opinber viðmið
Þröskuldar	Þröskuldur er hærrí en 2 cm við inngang. Vantar skábraut.	Forðast ber þröskulda en ef þeir eru, þá eiga þeir að vera ávalir og ekki yfir 2 cm á hæð.
Hurðaðopnun	Handvirk, pumpa og mjög þung	Rafknúinn opunarþúnaður æskilegur. Umferðarmál dyra á að vera yfir 90 cm.

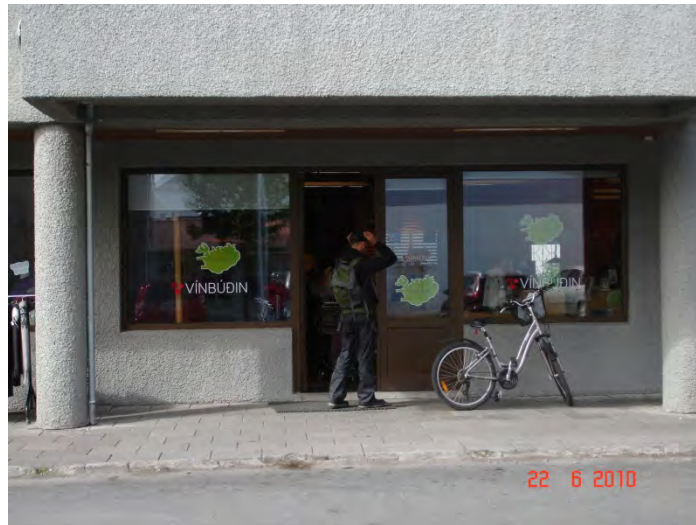
Vínbúðin Ísafirði

Vínbúðin á Ísafirði var heimsótt í maí 2010 og aðstaðan tekin út með tilliti til aðgengis fyrir fatlaða.
Góð lýsing og vel merkt. Bílastæði merkt fyrir fatlaða handan bílplans.

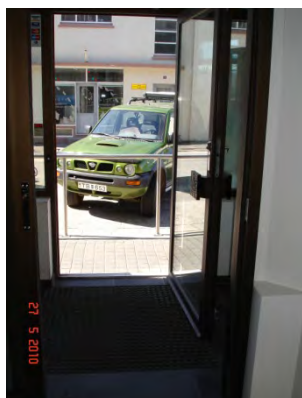
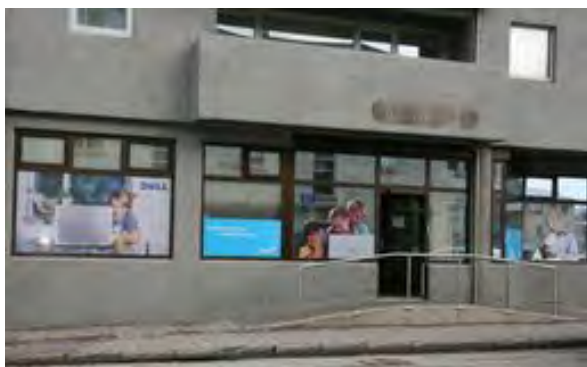
Netheimar Ísafirði

Netheimar á Ísafirði voru heimsóttir í maí 2010 og aðstaðan tekin út með tilliti til aðgengis fyrir fatlaða. Góð lýsing er við inngang og vel merkt.

Atriði sem þarf að laga með tilliti til aðgengis fyrir fatlaða:		
Atriði	Athugasemd	Opinber viðmið
Bílastæði fyrir fatlaða	Ekkert.	A.m.k. eitt bílastæði 3,80 – 4 m á breidd, ætlað fötluðum. Fjarlægð helst undir 10 m frá inngangi, mest 30 m. Skilti upp við bílastæði og merking á fleti stæðis.
Hurðaopnun	Handvirk með pumpu, þung.	Rafknúinn opunarbúnaður æskilegur. Umferðarmál dyra á að vera yfir 90 cm.
Skábrautir	Skábraut þvert á inngang, 90 cm hátt handrið og möguleiki að fara undir það á hjólastól. Vantar kant. Lítið snúningspláss.	Skábrautir beint á inngang. Skábraut á að vera samhliða tröppum og handrið beggja vegna við sem nær upp fyrir efstu tröppu og niður fyrir neðstu. 4 cm kantur á að vera meðfram skábraut.

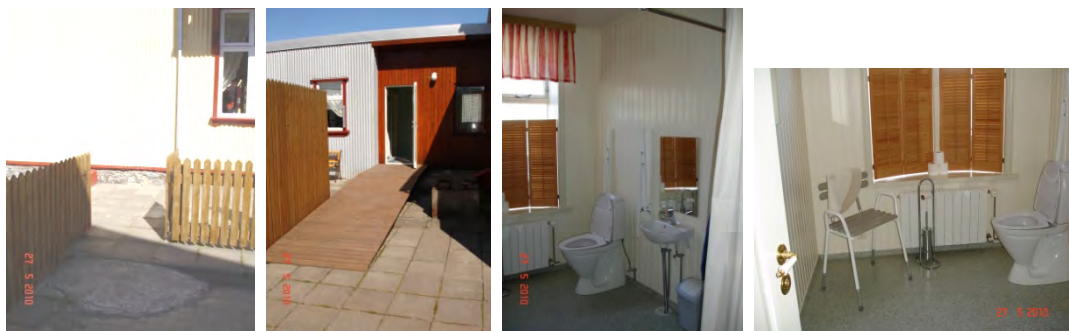
Gamla gistihúsið Ísafirði

Gamla gistihúsið á Ísafirði var heimsótt í maí 2010 og aðstaðan tekin út með tilliti til aðgengis fyrir fatlaða.

Góð lýsing er við inngang og vel merkt. Smá þröskuldur við inngang en engir inni. Hægt að nálgast allt á einni hæð. Gott aðgengi er á fyrstu hæðinni. Salerni með hjólastólaaðgengi, armar beggja megin. Vaskur, spegill, sápa og þurrkur í réttri hæð.

Sturta með skábrautum og sturtustóll. Engir þröskuldar eru inni og tvö herbergi sérstaklega ætluð einstaklingum í hjólastól.

Atriði sem þarf að laga með tilliti til aðgengis fyrir fatlaða:		
Atriði	Athugasemd	Opinber viðmið
Yfirborð bílastæðis	Hár kantur af bílastæði upp á gangstétt. Vantar skábraut.	Hæð á gangstéttarbrún miðað við götu má ekki fara yfir 2 cm.
Bílastæði fyrir fatlaða	Ekkert.	A.m.k. eitt bílastæði 3,80 – 4 m á breidd, ætlað fötluðum. Fjarlægð helst undir 10 m frá inngangi, mest 30 m. Skilti upp við bílastæði og merking á fleti stæðis.
Hurðaopnun	Handvirk, ekki pumpa	Rafknúinn opnunarbúnaður æskilegur.
Skábrautir	Skábraut frá garði og upp að inngangi. Ekkert handrið. Léleg skábraut frá bílplani inn í garð. Vantar að auðvelda aðgengi inn um hlið á garði.	Skábraut á að vera samhliða tröppum og handrið beggja vegna við sem nær upp fyrir efstu tröppu og niður fyrir neðstu. 4 cm kantur á að vera meðfram skábraut. Breidd skábrauta á að vera 90-120 cm.

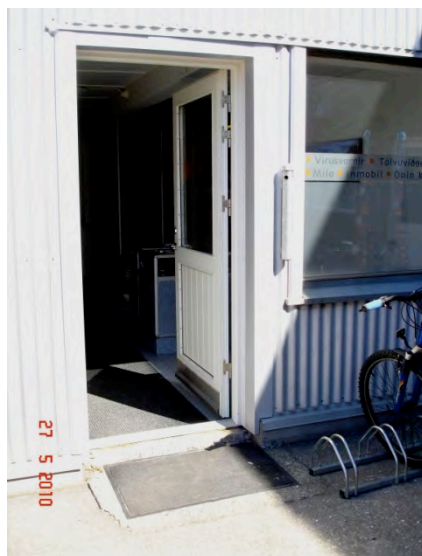
Snerpa Ísafirði

Snerpa tölvu- og netþjónusta á Ísafirði var heimsótt í maí 2010 og aðstaðan tekin út með tilliti til aðgengis fyrir fatlaða.

Góð lýsing við inngang og vel merkt.

Hæðarmunur inni í versluninni en þar er litarmunur á gólfefnum.

Atriði sem þarf að laga með tilliti til aðgengis fyrir fatlaða:		
Atriði	Athugasemd	Opinber viðmið
Yfirborð bílastæðis	Hár kantur af bílastæði upp á gangstétt. Vantar skábraut.	Hæð á gangstéttarbrún miðað við götu má ekki fara yfir 2 cm.
Bílastæði fyrir fatlaða	Ekkert. Vantar skábraut af bílplani upp á gangbraut	A.m.k. eitt bílastæði 3,80 – 4 m á breidd, ætlað fötluðum. Fjarlægð helst undir 10 m frá inngangi, mest 30 m. Skilti upp við bílastæði og merking á fleti stæðis.
Pröskuldar	Pröskuldur er hærri en 2 cm við inngang.	Forðast ber þröskulda en ef þeir eru, þá eiga þeir að vera ávalir og ekki yfir 2 cm á hæð.

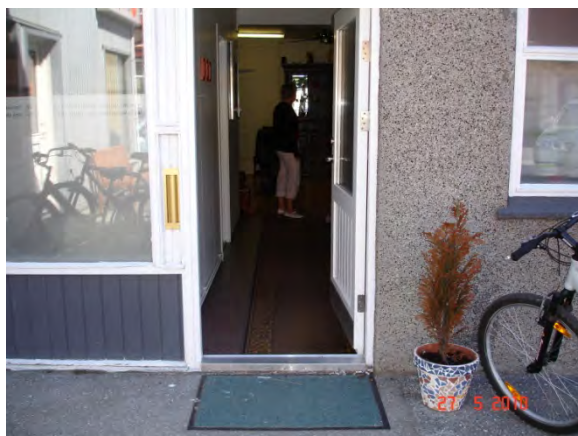
Vesturafl Ísafirði

Vesturafl á Ísafirði var heimsótt í maí 2010 og aðstaðan tekin út með tilliti til aðgengis fyrir fatlaða.

Góð lýsing við inngang og vel merkt.

Atriði sem þarf að laga með tilliti til aðgengis fyrir fatlaða:		
Atriði	Athugasemd	Opinber viðmið
Yfirborð bílastæðis	Hár kantur af bílastæði upp á gangstétt. Vantar skábraut.	Hæð á gangstéttarbrún miðað við götu má ekki fara yfir 2 cm.
Bílastæði fyrir fatlaða	Ekkert.	A.m.k. eitt bílastæði 3,80 – 4 m á breidd, ætlað fötluðum. Fjarlægð helst undir 10 m frá inngangi, mest 30 m. Skilti upp við bílastæði og merking á fleti stæðis.
Þröskuldar	Þröskuldur er hærri en 2 cm við inngang og þröskuldar víða inni. Vantar skábraut inn og til að komast á pall á bakvið hús.	Forðast ber þröskulda en ef þeir eru, þá eiga þeir að vera ávalir og ekki yfir 2 cm á hæð.
Hurðaofnun	Handvirk ekki pumpa. Innihurðir 70 cm en 80 cm inn á það.	Rafknúinn opnunarbúnaður æskilegur. Umferðarmál dýra á að vera yfir 90 cm.
Salerni	Vantar arma og spegill er of hár.	Miðað er við að það séu armar sitt hvoru megin við salerni, vaskur og spegill í réttri hæð fyrir sitjandi.

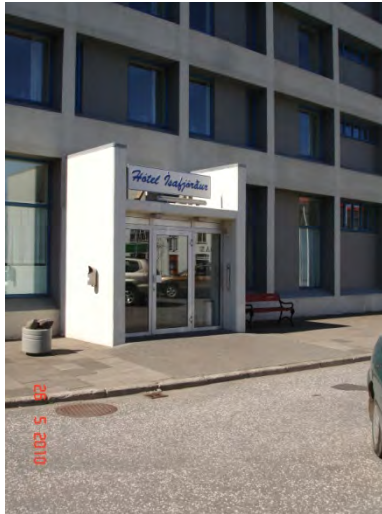
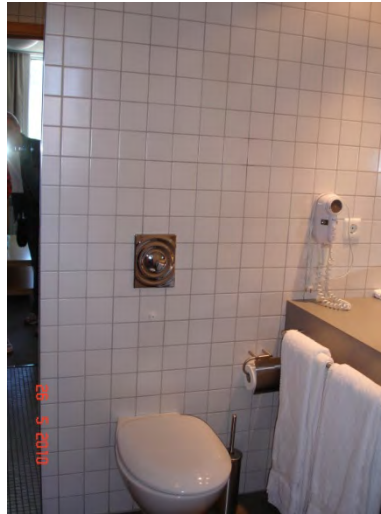
Hótel Ísafjörður var heimsótt í maí 2010 og aðstaðan tekin út með tilliti til aðgengis fyrir fatlaða.

Góð lýsing við inngang og vel merkt. Lyfta 135 X 110

Baðherbergi í herbergi á fimmtu hæð er með aðgengi fyrir hjólastóla og til stendur að setja arma við það.

Atriði sem þarf að laga með tilliti til aðgengis fyrir fatlaða:

Atriði	Athugasemd	Opinber viðmið
Bílastæði fyrir fatlaða	Ekkert.	A.m.k. eitt bílastæði 3,80 – 4 m á breidd, ætlað fötluðum. Fjarlægð helst undir 10 m frá inngangi, mest 30 m. Skilti upp við bílastæði og merking á fleti stæðis.
Hurðaoopnun	Handvirk, pumpa. Innihurðir eru allar 80 cm.	Rafknúinn opnunarbúnaður æskilegur. Umferðarmál dyra á að vera yfir 90 cm.
Salerni	Ekki aðgengi fyrir hjólastóla á jarðhæð. Mjög þröngt og engir armar	Miðað er við að það séu armar sitt hvoru megin við salerni, vaskur og spegill í réttri hæð fyrir sitjandi.

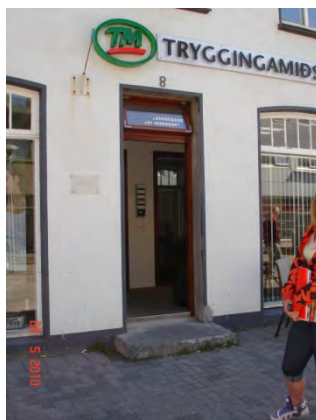
Tryggingamiðstöðin Ísafirði

TM á Ísafirði var heimsótt í maí 2010 og aðstaðan tekin út með tilliti til aðgengis fyrir fatlaða.

Vel merkt en vantar lýsingu við inngang.

Atriði sem þarf að laga með tilliti til aðgengis fyrir fatlaða:		
Atriði	Athugasemd	Opinber viðmið
Bílastæði fyrir fatlaða	Ekkert.	A.m.k. eitt bílastæði 3,80 – 4 m á breidd, ætlað fötluðum. Fjarlægð helst undir 10 m frá inngangi, mest 30 m. Skilti upp við bílastæði og merking á fleti stæðis.
Pröskuldar	Pröskuldur er hærri en 2 cm við inngang. Vantar skábraut	Forðast ber pröskulda en ef þeir eru, þá eiga þeir að vera ávalir og ekki yfir 2 cm á hæð.
Tröppur	Trappa af gangbraut að inngangi. Vantar handrið og skábraut	Skábraut á að vera samhliða tröppum og handrið beggja vegna við sem nær upp fyrir efstu tröppu og niður fyrir neðstu. 4 cm kantur á að vera meðfram skábraut.
Hurðaopnun	Hurð 85 cm, handvirk, ekki pumpa	Rafknúinn opnunarbúnaður æskilegur. Umferðarmál dýra á að vera yfir 90 cm.

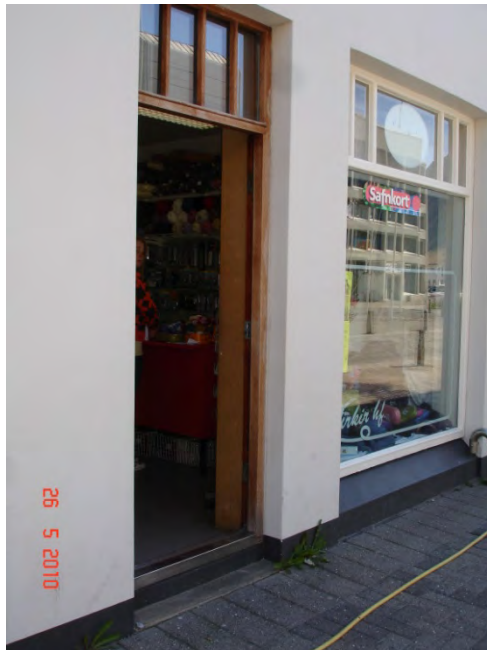
Verzlunin Birkir Ísafirði

Verzlunin Birkir á Ísafirði var heimsótt í maí 2010 og aðstaðan tekin út með tilliti til aðgengis fyrir fatlaða. Vel merkt en vantar lýsingu við inngang.

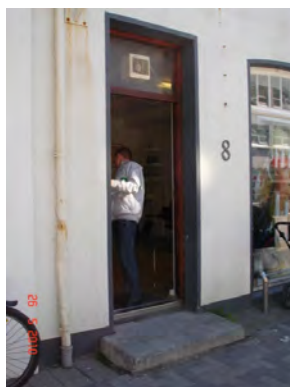
Hárgreiðslustofan Ametyst Ísafirði

Hárgreiðslustofan Ametyst á Ísafirði var heimsótt í maí 2010 og aðstaðan tekin út með tilliti til aðgengis fyrir fatlaða.

Atriði sem þarf að laga með tilliti til aðgengis fyrir fatlaða:		
Atriði	Athugasemd	Opinber viðmið
Bílastæði fyrir fatlaða	Ekkert.	A.m.k. eitt bílastæði 3,80 – 4 m á breidd, ætlað fötluðum. Fjarlægð helst undir 10 m frá inngangi, mest 30 m. Skilti upp við bílastæði og merking á fleti stæðis.
Þröskuldar	Þröskuldur er hærrí en 2 cm við inngang og inn á salerni. Vantar skábraut.	Forðast þröskulda en ef þeir eru, þá eiga þeir að vera ávalir og ekki yfir 2 cm á hæð.
Tröppur	Trappa af gangbraut að inngangi. Vantar handrið og skábraut.	Skábraut á að vera samhliða tröppum og handrið beggja vegna við sem nær upp fyrir efstu tröppu og niður fyrir neðstu. 4 cm kantur á að vera meðfram skábraut.
Hurðaopnun	Hurð 85 cm, handvirk, ekki pumpa	Rafknúinn opunarbúnaður æskilegur. Umferðarmál dyra á að vera yfir 90 cm.
Salerni	Mjög þröngt og ekki aðgengi fyrir hjólastóla. Engir armar.	Miðað er við að það séu armar sitt hvoru megin við salerni, vaskur og spegill í réttari hæð fyrir sitjandi.

Annað	Þröngt fyrir hjólastóla inn að skolvaski. Vantar lýsingu við inngang og merkingu

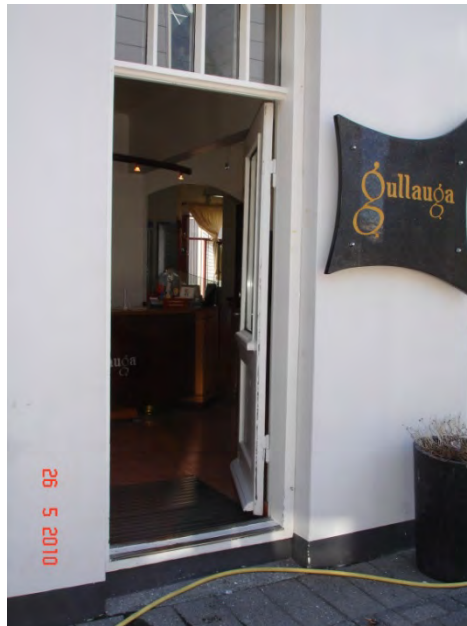
Gullauga skartgripaverslun Ísafirði

Verslunin Gullauga á Ísafirði var heimsótt í maí 2010 og aðstaðan tekin út með tilliti til aðgengis fyrir fatlaða.

Vel merkt en vantar lýsingu við inngang. Gott aðgengi inni.

Atriði sem þarf að laga með tilliti til aðgengis fyrir fatlaða:		
Atriði	Athugasemd	Opinber viðmið
Bílastæði fyrir fatlaða	Ekkert.	A.m.k. eitt bílastæði 3,80 – 4 m á breidd, ætlað fötluðum. Fjarlægð helst undir 10 m frá inngangi, mest 30 m. Skilti upp við bílastæði og merking á fleti stæðis.
Þröskuldar	Þröskuldur er hærrí en 2 cm við inngang. Vantar skábraut.	Forðast þröskulda en ef þeir eru, þá eiga þeir að vera ávalir og ekki yfir 2 cm á hæð.
Hurðaopnun	Hurð 85 cm, handvirk, ekki pumpa.	Rafknúinn opnunarbúnaður æskilegur. Umferðarmál dyra á að vera yfir 90 cm.

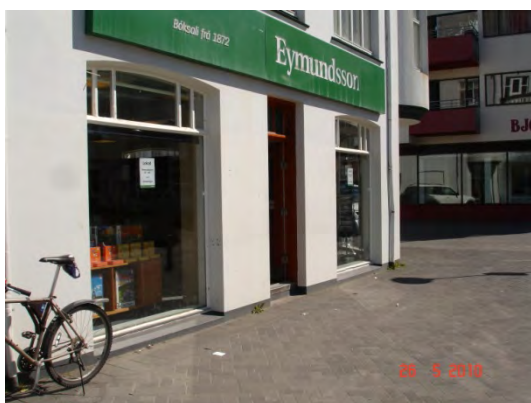
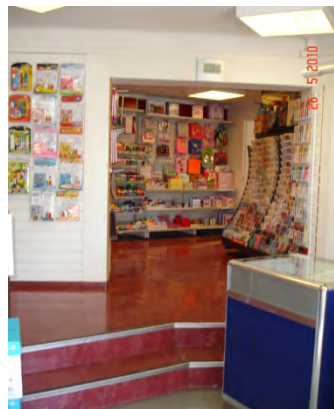
Bókhlaðan/Penninn Ísafirði

Bókhlaðan/Penninn á Ísafirði var heimsótt í maí 2010 og aðstaðan tekin út með tilliti til aðgengis fyrir fatlaða.

Vel merkt en vantar lýsingu við inngang. Til eru lausar skábrautir sem hægt er að setja yfir þröskuld við inngang ef á þarf að halda.

Atriði sem þarf að laga með tilliti til aðgengis fyrir fatlaða:		
Atriði	Athugasemd	Opinber viðmið
Bílastæði fyrir fatlaða	Ekkert.	A.m.k. eitt bílastæði 3,80 – 4 m á breidd, ætlað fötluðum. Fjarlægð helst undir 10 m frá inngangi, mest 30 m. Skilti upp við bílastæði og merking á fleti stæðis.
Þröskuldar	Þröskuldur er hærrí en 2 cm við inngang.Vantar skábraut.	Forðast ber þröskulda en ef þeir eru, þá eiga þeir að vera ávalir og ekki yfir 2 cm á hæð.
Hurðaoönnun	Hurð 87 cm, handvirk, ekki pumpa	Rafknúinn önnunarbúnaður æskilegur. Umferðarmál dyra á að vera yfir 90 cm.
Lyfta	Engin. Verslun á tveimur hæðum.	Lyfta er forsenda aðgengis í byggingum sem eru á fleiri en einni hæð.
Skábraut	Hluti verslunar á palli. Vantar skábraut upp á pall.	Skábraut á að vera samhliða tröppum og handrið beggja vegna við sem nær upp fyrir efstu tröppu og niður fyrir neðstu. 4 cm kantur á að vera meðfram skábraut. Breidd skábrauta 90-120 cm.

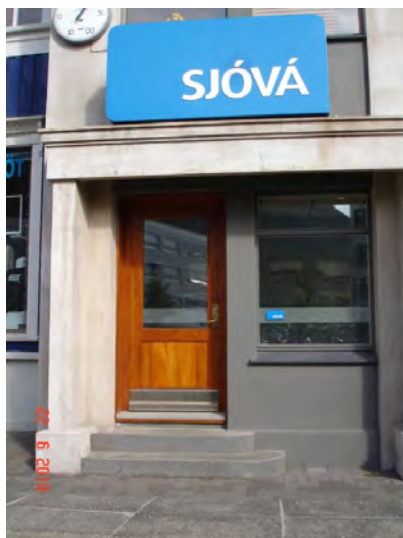
Sjóvá Ísafirði

Sjóvá á Ísafirði var heimsótt í maí 2010 og aðstaðan tekin út með tilliti til aðgengis fyrir fatlaða.

Vel merkt. Aðgengi fyrir hjólastóla á bakvið hús ef sett er skábraut. Hefur verið notað fyrir rafmagnshjólastól.

Atriði sem þarf að laga með tilliti til aðgengis fyrir fatlaða:		
Atriði	Athugasemd	Opinber viðmið
Bílastæði fyrir fatlaða	Ekkert.	A.m.k. eitt bílastæði 3,80 – 4 m á breidd, ætlað fötluðum. Fjarlægð helst undir 10 m frá inngangi, mest 30 m. Skilti upp við bílastæði og merking á fleti stæðis.
Þröskuldar	Þröskuldur er hærrí en 2 cm við inngang. Vantar skábraut	Forðast ber þröskulda en ef þeir eru, þá eiga þeir að vera ávalir og ekki yfir 2 cm á hæð.
Tröppur	Tröppur af gangbraut að inngangi. Vantar handrið og skábraut.	Skábraut á að vera samhliða tröppum og handrið beggja vegna við sem nær upp fyrir efstu tröppu og niður fyrir neðstu. 4 cm kantur á að vera meðfram skábraut.
Hurðaopnun	Handvirk, ekki pumpa fyrir framan. Handvirk með pumpu á bakvið.	Rafknúinn opnunarbúnaður æskilegur. Umferðarmál dýra á að vera yfir 90 cm.

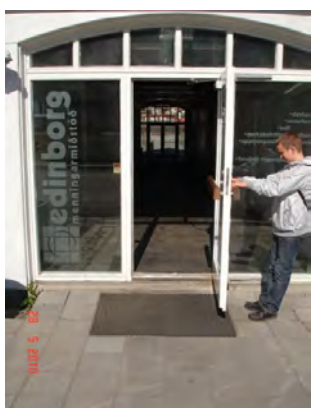
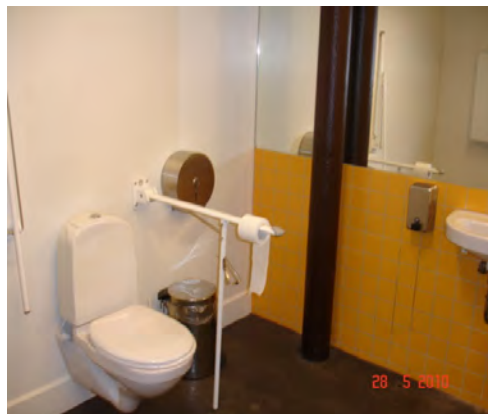
Veitingastaðurinn Edinborgarhúsinu Ísafirði

Veitingastaðurinn Edinborgarhúsinu á Ísafirði var heimsóttur í maí 2010 og aðstaðan tekin út með tilliti til aðgengis fyrir fatlaða.

Góð lýsing við inngang og vel merkt. Lyfta og góður stigi upp á efri hæð.

Salerni með hjólastólaaðgengi, armar beggja megin við. Hægt að koma hjólastól að vaski. Handklæði og sápa innan seilingar og spegill í réttri hæð.

Atriði sem þarf að laga með tilliti til aðgengis fyrir fatlaða:

Atriði	Athugasemd	Opinber viðmið
Bílastæði fyrir fatlaða	Ekkert.	A.m.k. eitt bílastæði 3,80 – 4 m á breidd, ætlað fötluðum. Fjarlægð helst undir 10 m frá inngangi, mest 30 m. Skilti upp við bílastæði og merking á fleti stæðis.
Þröskuldar	Þröskuldur er hærrí en 2 cm við inngang. Vantar skábrautir.	Forðast þröskulda en ef þeir eru, þá eiga þeir að vera ávalir og ekki yfir 2 cm á hæð.
Mottur	Gróf motta fyrir utan báða innganga.	Efra borð mottu þarf að vera á sama fleti og yfirborðið. Möskvastærð má ekki fara yfir 1 cm. Hvorki fallhætta né mótstaða
Hurðaoþnun	Handvirk með pumpu, þung	Rafknúinn opunarþúnaður æskilegur. Umferðarmál dyra á að vera yfir 90 cm.
Skábrautir	Inni frá sal að salernum. Vantar handriði meðfram skábraut og kant.	Breidd skábrauta 90-120 cm. Handrið beggja vegna við og a.m.k. 4 cm kantur meðfram.

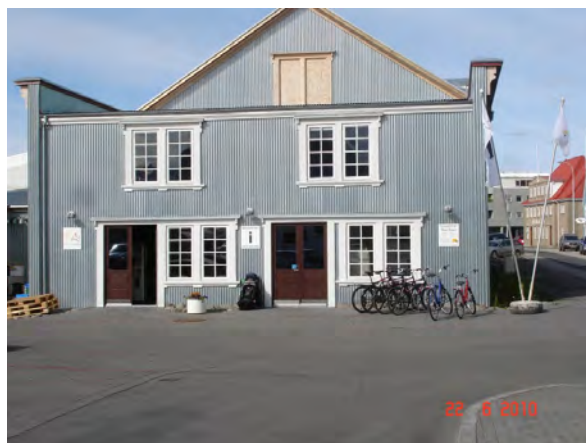
Vesturferðir, Upplýsingamiðstöð, Markaðsstofa Ísafirði

Vesturferðir, Upplýsingamiðstöð og Markaðsstofa á Ísafirði var heimsótt í byrjun maí 2010 og aðstaðan tekin út með tilliti til aðgengis fyrir fatlaða. Salerni með hjólastólaaðgengi, armar beggja megin við. Hægt að koma hjólastól að vaski. Handklæði og sápa innan seilingar og spegill í réttri hæð. Engir þröskuldar inni.

Atriði sem þarf að laga með tilliti til aðgengis fyrir fatlaða:		
Atriði	Athugasemd	Opinber viðmið
Bílastæði fyrir fatlaða	Ekkert.	A.m.k. eitt bílastæði 3,80 – 4 m á breidd, ætlað fötluðum. Fjarlægð helst undir 10 m frá inngangi, mest 30 m. Skilti upp við bílastæði og merking á fleti stæðis.
Þröskuldar	Þröskuldur er hærra en 2 cm við inngang.	Forðast þröskulda en ef þeir eru, þá eiga þeir að vera ávalir og ekki yfir 2 cm á hæð.
Hurðaoopnun	Handvirk án pumpu.	Rafknúinn opnunarbúnaður æskilegur. Umferðarmál dyra á að vera yfir 90 cm.
Skábraut	Skábraut inni til að fara á salerni er frekar brött. Vantar kant og handrið.	Skábraut á að vera samhliða tröppum og handrið beggja vegna við sem nær upp fyrir efstu tröppu og niður fyrir neðstu. 4 cm kantur á að vera meðfram skábraut. Breidd skábrauta 90-120 cm.

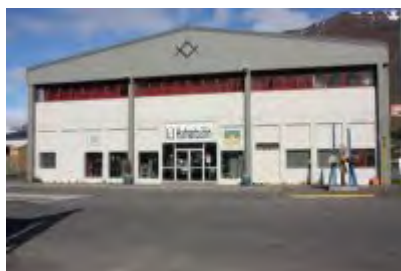
Hafnarbúðin Ísafirði

Hafnarbúðin á Ísafirði var heimsótt í maí 2010 og aðstaðan tekin út með tilliti til aðgengis fyrir fatlaða.

Góð lýsing við inngang og vel merkt. Rúmgott inni í versluninni. Engir þröskuldar inni.

Atriði sem þarf að laga með tilliti til aðgengis fyrir fatlaða:		
Atriði	Athugasemd	Opinber viðmið
Yfirborð bílastæðis	Hár kantur af bílastæði upp á gangstétt. Vantar skábraut	Hæð á gangstéttarbrún miðað við götu má ekki fara yfir 2 cm.
Bílastæði fyrir fatlaða	Ekkert.	A.m.k. eitt bílastæði 3,80 – 4 m á breidd, ætlað fötluðum. Fjarlægð helst undir 10 m frá inngangi, mest 30 m. Skilti upp við bílastæði og merking á fleti stæðis.
Þröskuldar	Þröskuldur er hærrí en 2 cm við inngang.	Forðast ber þröskulda en ef þeir eru, þá eiga þeir að vera ávalir og ekki yfir 2 cm á hæð.
Hurðaoðnun	Handvirk með pumpu.	Rafknúinn oðnunarbúnaður æskilegur. Umferðarmál dyra á að vera yfir 90 cm.
Salerni	Vantar arma. Hurð oðnast ekki alveg.	Miðað er við að það séu armar sitt hvoru megin við salerni, vaskur og spegill í réttri hæð fyrir sitjandi.

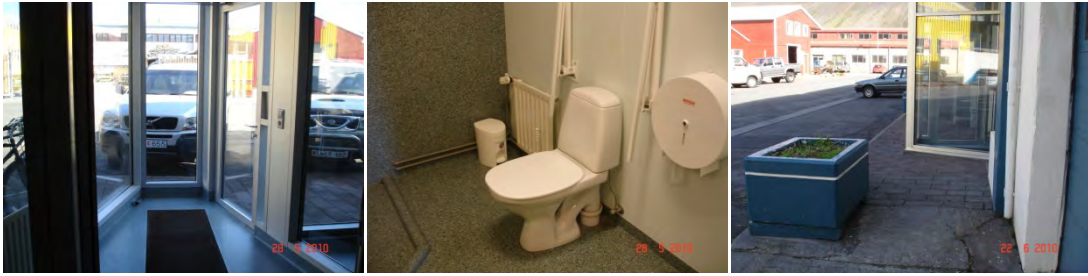
Fjórðungssamband Vestfirðinga á Ísafirði var heimsótt í maí 2010 og aðstaðan tekin út með tilliti til aðgengis fyrir fatlaða.

Inni eru tröppur með góðu handriði og litir á tröppum. Góð lýsing er við inngang.

Salerni með hjólastólaaðgengi, armar beggja megin við. Hægt er að koma hjólastól að vaskinum. Handklæði og sápa eru innan seilingar og spegill í réttri hæð. Lyfta milli hæða.

Atriði sem þarf að laga með tilliti til aðgengis fyrir fatlaða:		
Atriði	Athugasemd	Opinber viðmið
Bílastæði fyrir fatlaða	Ekkert.	A.m.k. eitt bílastæði 3,80 – 4 m á breidd, ætlað fötluðum. Fjarlægð helst undir 10 m frá inngangi, mest 30 m. Skilti upp við bílastæði og merking á fleti stæðis.
Þröskuldar	Þröskuldur er hærri en 2 cm við inngang og annar inni á jarðhæð. Einnig inn á skrifstofur.	Forðast þröskulda en ef þeir eru, þá eiga þeir að vera ávalir og ekki yfir 2 cm á hæð.
Hurðaopnun	Handvirk með pumpu. Inngangur þröngur og ekki beinn.	Rafknúinn opnunarbúnaður æskilegur. Umferðarmál dýra á að vera yfir 90 cm.
Lyfta	Lítill, ekki hægt að snúa stól í lyftunni. Handvirk opnun út.	Rúmgóð með sjálfvirkri opnun
Skábrautir	Skábraut af bílplani en blómaker í meginum.	Skábraut á að vera samhliða tröppum og handrið beggja vegna við sem nær upp fyrir efstu tröppu og niður fyrir neðstu. 4 cm kantur á að vera meðfram skábraut. Breidd skábrauta 90-120 cm.

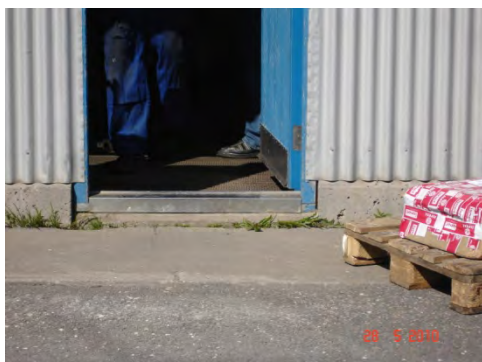
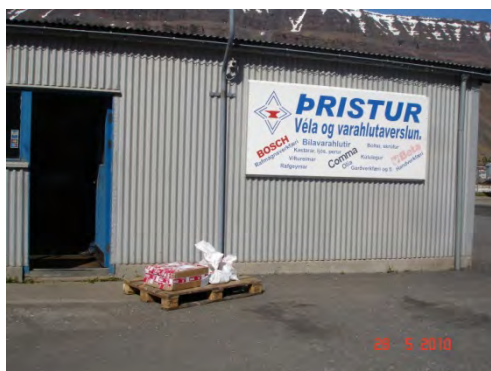
Pristur - Véla og varahlutaverslun Ísafirði

pristur, Véla og varahlutaverslun á Ísafirði var heimsótt í maí 2010 og aðstaðan tekin út með tilliti til aðgengis fyrir fatlaða.
Vel merkt. Gott aðgengi inni.

Atriði sem þarf að laga með tilliti til aðgengis fyrir fatlaða:		
Atriði	Athugasemd	Opinber viðmið
Bílastæði fyrir fatlaða	Ekkert.	A.m.k. eitt bílastæði 3,80 – 4 m á breidd, ætlað fötluðum. Fjarlægð helst undir 10 m frá inngangi, mest 30 m. Skilti upp við bílastæði og merking á fleti stæðis.
Þröskuldar	Þröskuldur er hærrí en 2 cm við inngang. Vantar skábraut	Forðast þröskulda en ef þeir eru, þá eiga þeir að vera ávalir og ekki yfir 2 cm á hæð.
Hurðaoöpnun	Handvirk án pumpu	Rafknúinn ööpnunarbúnaður æskilegur. Umferðarmál dyra á að vera yfir 90 cm.

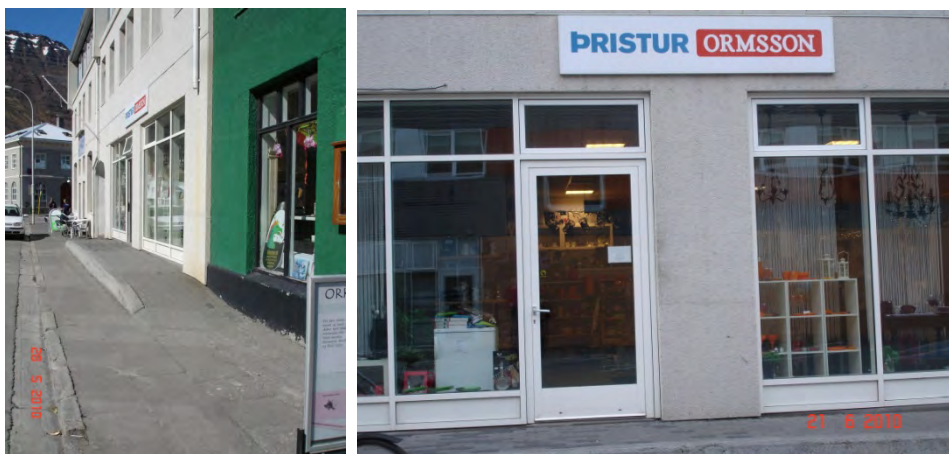
Verzlunin Pristur – Ormson Ísafirði

Verzlunin Pristur – Ormson á Ísafirði var heimsótt í maí 2010 og aðstaðan tekin út með tilliti til aðgengis fyrir fatlaða.

Vel merkt. Bílastæði er fyrir fatlaða við Neista handan götunnar.

Atriði sem þarf að laga með tilliti til aðgengis fyrir fatlaða:		
Atriði	Athugasemd	Opinber viðmið
Þröskuldar	Þröskuldur er hærri en 2 cm við inngang. Vantar skábraut.	Forðast þröskulda en ef þeir eru, þá eiga þeir að vera ávalir og ekki yfir 2 cm á hæð.
Tröppur	Verzlun á tveimur hæðum/pöllum. Tröppur milli hæða/palla. Ekki skábraut á milli.	Skábraut á að vera samhliða tröppum og handrið beggja vegna við sem nær upp fyrir efstu tröppu og niður fyrir neðstu. 4 cm kantur á að vera meðfram skábraut.
Hurðaopnun	Handvirk án pumpu.	Rafknúinn opunarbúnaður æskilegur. Umferðarmál dyra á að vera yfir 90 cm.
Lyfta	Engin. Verzlun á tveimur hæðum/pöllum.	Lyfta er forsenda aðgengis í byggingum sem eru á fleiri en einni hæð.
Skábraut	Skábraut af gangstétt og þvert á inngang. Vantar handrið og kant. Lítið pláss til að snúa stól.	Skábraut beint á inngang. Handrið beggja vegna við og a.m.k. 4 cm kantur meðfram.

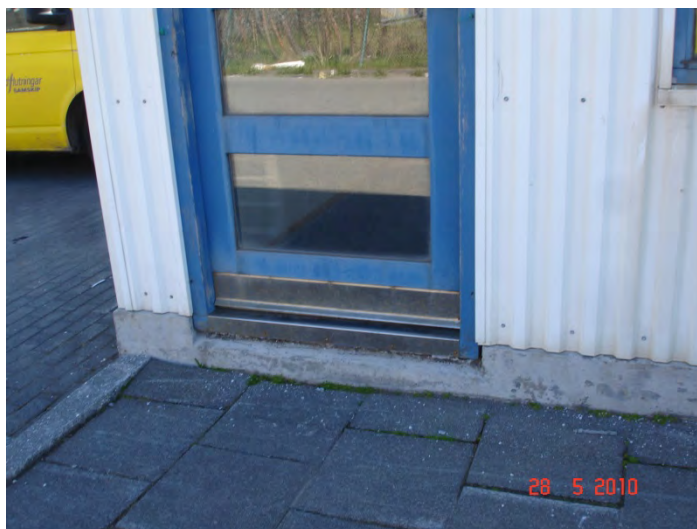
Landflutningar Samskip Ísafirði

Afgreiðsla Landflutninga Samskipa á Ísafirði var heimsótt í maí 2010 og aðstaðan tekin út með tilliti til aðgengis fyrir fatlaða. Góð lýsing er við inngang og vel merkt.

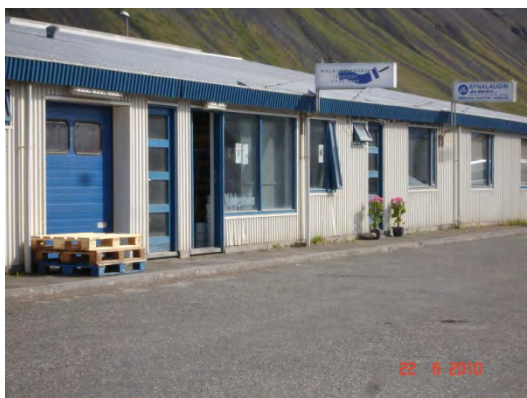
Málningarbúðin Ísafirði

Málningarbúðin á Ísafirði var heimsótt í maí 2010 og aðstaðan tekin út með tilliti til aðgengis fyrir fatlaða.
Góð lýsing er við inngang og vel merkt.

Atriði sem þarf að laga með tilliti til aðgengis fyrir fatlaða:		
Atriði	Athugasemd	Opinber viðmið
Yfirborð bílastæðis	Hár kantur af plani og upp á gangbraut. Vantar skábraut.	Hæð á gangstéttarbrún miðað við götu má ekki fara yfir 2 cm.
Bílastæði fyrir fatlaða	Ekkert.	A.m.k. eitt bílastæði 3,80 – 4 m á breidd, ætlað fötluðum. Fjarlægð helst undir 10 m frá inngangi, mest 30 m. Skilti upp við bílastæði og merking á fleti stæðis.
Þröskuldar	Þröskuldur er hærri en 2 cm við inngang. Vantar skábraut	Forðast ber þröskulda en ef þeir eru, þá eiga þeir að vera ávalir og ekki yfir 2 cm á hæð.
Hurðaopnun	Handvirk án pumpu.	Rafknúinn opnunarbúnaður æskilegur. Umferðarmál dyra á að vera yfir 90 cm.

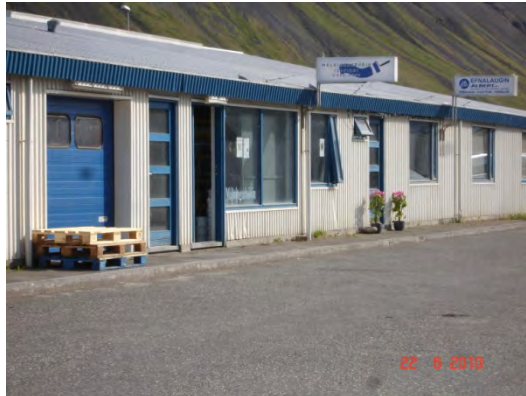
Efnalaugin Albert Ísafirði

Efnalaugin Albert á Ísafirði var heimsótt í maí 2010 og aðstaðan tekin út með tilliti til aðgengis fyrir fatlaða. Góð lýsing og vel merkt.

Atriði sem þarf að laga með tilliti til aðgengis fyrir fatlaða:		
Atriði	Athugasemd	Opinber viðmið
Yfirborð bílastæðis	Hár kantur af plani og upp á gangbraut. Vantar skábraut.	Hæð á gangstéttarbrún miðað við götu má ekki fara yfir 2 cm.
Bílastæði fyrir fatlaða	Ekkert.	A.m.k. eitt bílastæði 3,80 – 4 m á breidd, ætlað fötluðum. Fjarlægð helst undir 10 m frá inngangi, mest 30 m. Skilti upp við bílastæði og merking á fleti stæðis.
Þröskuldar	Þröskuldur er hærrí en 2 cm við inngang. Vantar skábraut.	Forðast þröskulda en ef þeir eru, þá eiga þeir að vera ávalir og ekki yfir 2 cm á hæð.
Hurðaopnun	Handvirk án pumpu.	Rafknúinn opnunarbúnaður æskilegur. Umferðarmál dyra á að vera yfir 90 cm.

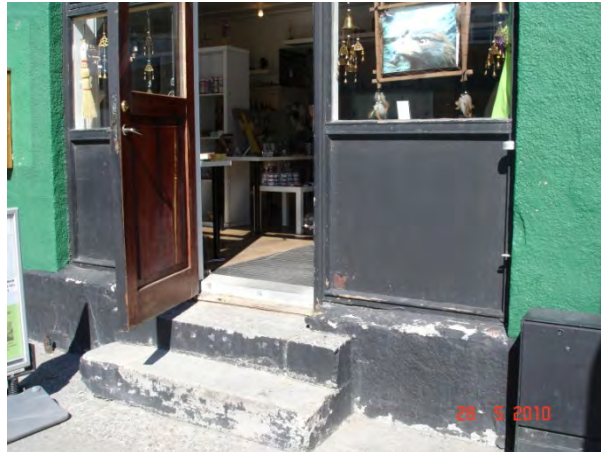
Orkusteinn verslun Ísafirði

Orkusteinn verslun á Ísafirði var heimsótt í maí 2010 og aðstaðan tekin út með tilliti til aðgengis fyrir fatlaða.

Góð lýsing er við inngang. Bílastæði fyrir fatlaða við Neista handan götunnar. Engir þröskuldar eru inni.

Atriði sem þarf að laga með tilliti til aðgengis fyrir fatlaða:		
Atriði	Athugasemd	Opinber viðmið
Þröskuldar	Þröskuldur er hærri en 2 cm við inngang.	Forðast ber þröskulda en ef þeir eru, þá eiga þeir að vera ávalir og ekki yfir 2 cm á hæð.
Tröppur	Steintröppur. Vantar handrið og skábraut.	Skábraut á að vera samhliða tröppum og handrið beggja vegna við sem nær upp fyrir efstu tröppu og niður fyrir neðstu. 4 cm kantur á að vera meðfram skábraut..
Hurðaopnun	Handvirk án pumpu. Þröngar dyr.	Rafknúinn opnunarbúnaður æskilegur. Umferðarmál dyra á að vera yfir 90 cm.

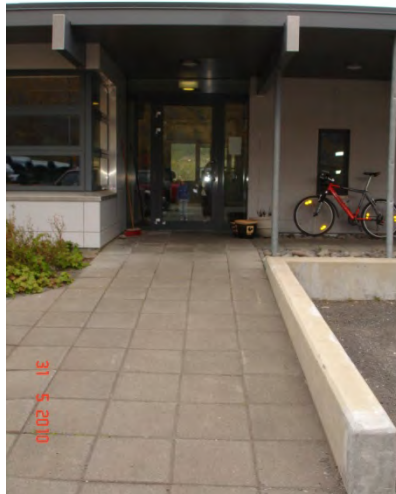
Vegagerðin Ísafirði

Vegagerðin á Ísafirði var heimsótt í maí 2010 og aðstaðan tekin út með tilliti til aðgengis fyrir fatlaða.

Góð lýsing við inngang. Engir þröskuldar. Salerni með hjólastólaaðgengi en engir armar. Sápa og handpurrika innan seilingar.

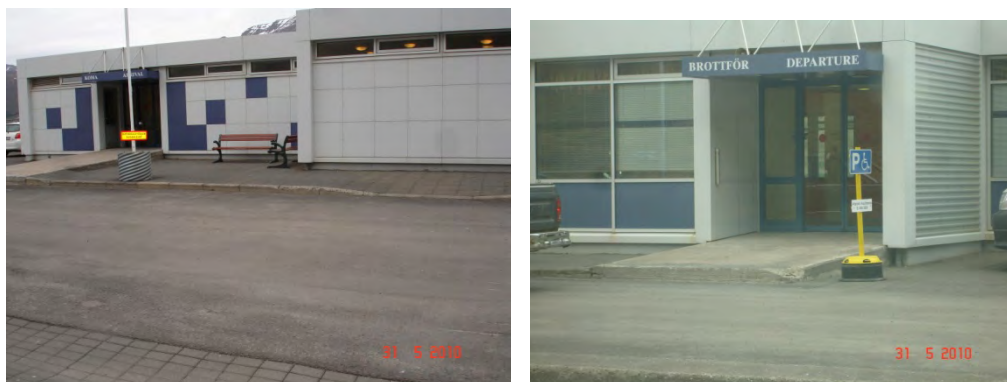
Flugstöð Ísafirði

Flugstöðin á Ísafirði var heimsótt í maí 2010 og aðstaðan tekin út með tilliti til aðgengis fyrir fatlaða.

Góð lýsing. Merkt stæði fyrir fatlaða og skilti með símanúmeri ef fólk vantar aðstoð. Engir þröskuldar. Sjálfvirk hurðaopnun með skynjara. Salerni með hjólastólaaðgengi, armar beggja megin við. Hægt er að koma hjólastól að vaskinum. Handþurrkur, sápa og spegill frekar hátt.

Atriði sem þarf að laga með tilliti til aðgengis fyrir fatlaða:		
Atriði	Athugasemd	Opinber viðmið
Yfirborð bílastæðis	Malbik en möl yfir.	Yfirborð sem sléttast, bundið slitlag æskilegt.
Bílastæði fyrir fatlaða	Skilti við inngang.	A.m.k. eitt bílastæði 3,80 – 4 m á breidd, ætlað fötluðum. Fjarlægð helst undir 10 m frá inngangi, mest 30 m. Skilti upp við bílastæði og merking á fleti stæðis.
Skábraut	Skábraut upp að inngangi. Ekkert handrið. Ekki skábraut af bílplani þar sem merкта stæðið er og upp á gangstétt.	Skábraut á að vera samhliða tröppum og handrið beggja vegna við sem nær upp fyrir efstu tröppu og niður fyrir neðstu. 4 cm kantur á að vera meðfram skábraut..

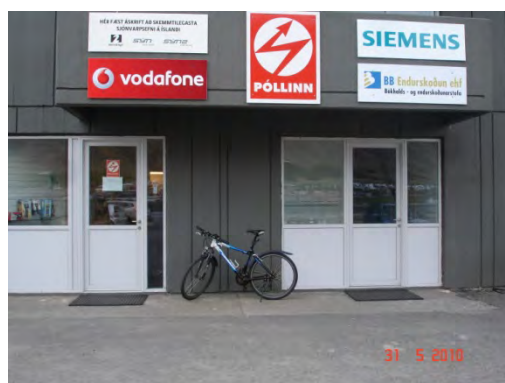
Póllinn verslun/verkstæði Ísafirði

Póllinn verslun/verkstæði á Ísafirði var heimsótt í maí 2010 og aðstaðan tekin út með tilliti til aðgengis fyrir fatlaða.
Vel merkt. Rúmgott inni og engir þröskuldar.

Atriði sem þarf að laga með tilliti til aðgengis fyrir fatlaða:		
Atriði	Athugasemd	Opinber viðmið
Bílastæði fyrir fatlaða	Ekkert.	A.m.k. eitt bílastæði 3,80 – 4 m á breidd, ætlað fötluðum. Fjarlægð helst undir 10 m frá inngangi, mest 30 m. Skilti upp við bílastæði og merking á fleti stæðis.
Þröskuldar	Þröskuldur er hærrí en 2 cm við inngang. Vantar skábraut.	Forðast þröskulda en ef þeir eru, þá eiga þeir að vera ávalir og ekki yfir 2 cm á hæð.
Mottur	Gúmmímotta við inngang.	Efra borð mottu þarf að vera á sama fleti og yfirborðið. Möskvastærð má ekki fara yfir 1 cm. Hvorki fallhætta né mótstaða
Hurðaoþnun	Handvirk með pumpu.	Rafknúinn oþnunarbúnaður æskilegur. Umferðarmál dyra á að vera yfir 90 cm.

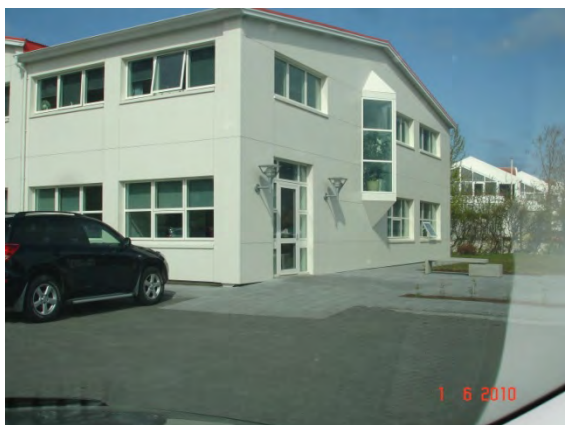
Orkubú Vestfjarða Ísafirði

Orkubú Vestfjarða á Ísafirði var heimsótt í maí 2010 og aðstaðan tekin út með tilliti til aðgengis fyrir fatlaða. Góð lýsing er við inngang og vel merkt. Engir þröskuldar.

Atriði sem þarf að laga með tilliti til aðgengis fyrir fatlaða:		
Atriði	Athugasemd	Opinber viðmið
Bílastæði fyrir fatlaða	Ekkert.	A.m.k. eitt bílastæði 3,80 – 4 m á breidd, ætlað fötluðum. Fjarlægð helst undir 10 m frá inngangi, mest 30 m. Skilti upp við bílastæði og merking á fleti stæðis.
Hurðaðopnun	Handvirk með pumpu.	Rafknúinn opunarbúnaður æskilegur. Umferðarmál dyra á að vera yfir 90 cm.
Lyfta	Engin. Afgreiðslan er á annari hæð.	Lyfta er forsenda aðgengis í byggingum sem eru á fleiri en einni hæð.

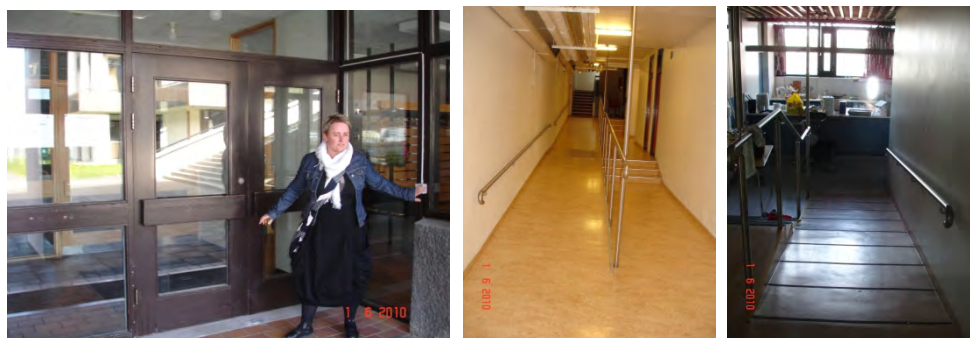
Menntaskólinn Ísafirði

Menntaskólinn á Ísafirði var heimsóttur í maí 2010 og aðstaðan tekin út með tilliti til aðgengis fyrir fatlaða.

Góð lýsing er við inngang og vel merkt. Í skólanum eru tveir nemendur með fötlun, annar í hjólastól og var aðgengi lagað að þörfum þeirra þegar þeir komu í skólann. Brött skábraut í mötuneyti en handriði beggja vegna. Handriði meðfram skábrautum inni í skólanum.

Tvö bílastæði fyrir fatlaða eru nálægt inngangi. Skábraut frá bílastæði upp á gangstétt. Hurðaopnun sjálfvirk með takka um allt inni og við inngang inn í húsið.

Litlir þröskuldar nema við einn inngang og þar vantar skábraut.

Lyfta er á milli hæða. Salerni er fyrir fatlaða en það var reyndar læst og fannst ekki lykिल en tveir fatlaðir nemendur sem eru í skólanum eru með lykil.

Telst aðgengi að skólanum vera gott.

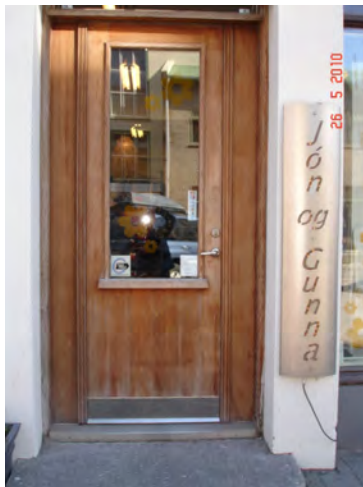
Verzlunin Jón og Gunna Ísafirði

Verzlunin Jón og Gunna á Ísafirði var heimsótt í maí 2010 og aðstaðan tekin út með tilliti til aðgengis fyrir fatlaða.
Góð lýsing við inngang og vel merkt.

Atriði sem þarf að laga með tilliti til aðgengis fyrir fatlaða:		
Atriði	Athugasemd	Opinber viðmið
Yfirborð bílastæðis	Kantur af götu upp á gangstétt.	Hæð á gangstéttarbrún miðað við götu má ekki fara yfir 2 cm.
Bílastæði fyrir fatlaða	Ekkert.	A.m.k. eitt bílastæði 3,80 – 4 m á breidd, ætlað fötluðum. Fjarlægð helst undir 10 m frá inngangi, mest 30 m. Skilti upp við bílastæði og merking á fleti stæðis.
Þröskuldar	Þröskuldur er hærrí en 2 cm við inngang. Vantar skábraut.	Forðast þröskulda en ef þeir eru, þá eiga þeir að vera ávalir og ekki yfir 2 cm á hæð.
Hurðaopnun	Handvirk með pumpu. Er 80 cm á breidd	Rafknúinn opnunarbúnaður æskilegur. Umferðarmál dyra á að vera yfir 90 cm.
Tröppur	Tröppur við inngang. Vantar skábraut.	Skábraut á að vera samhliða tröppum og handrið beggja vegna við sem nær upp fyrir efstu tröppu og niður fyrir neðstu. 4 cm kantur á að vera meðfram skábraut.

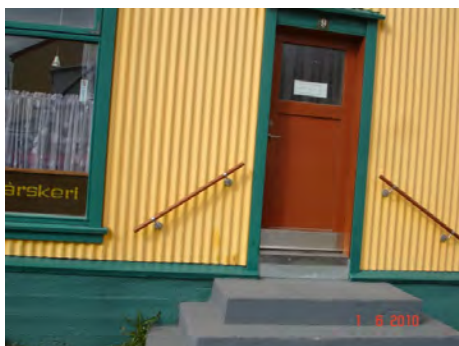
Rakarastofa Villa Valla Ísafirði

Rakarastofa Villa Valla á Ísafirði var heimsótt í júní 2010 og aðstaðan tekin út með tilliti til aðgengis fyrir fatlaða.

Vel merkt.

Atriði sem þarf að laga með tilliti til aðgengis fyrir fatlaða:		
Atriði	Athugasemd	Opinber viðmið
Yfirborð bílastæðis	Kantur af götu og upp á gangstétt. Vantar skábraut	Hæð á gangstéttarbrún miðað við götu má ekki fara yfir 2 cm.
Bílastæði fyrir fatlaða	Ekkert	A.m.k. eitt bílastæði 3,80 – 4 m á breidd, ætlað fötluðum. Fjarlægð helst undir 10 m frá inngangi, mest 30 m. Skilti upp við bílastæði og merking á fleti stæðis.
Þröskuldar	Þröskuldur er hærrí en 2 cm við inngang og inn á salerni. Vantar skábraut	Forðast þröskulda en ef þeir eru, þá eiga þeir að vera ávalir og ekki yfir 2 cm á hæð.
Hurðaopnun	Handvirk án pumpu.	Rafknúinn opnunarbúnaður æskilegur. Umferðarmál dyra á að vera yfir 90 cm.
Salerni	Vantar arma. Þröngt.	Miðað er við að það séu armar sitt hvoru megin við salerni, vaskur og spegill í réttri hæð fyrir sitjandi.
Tröppur	Við inngang. Handrið á vegg hússins	Skábraut á að vera samhliða tröppum og handrið beggja vegna við sem nær upp fyrir efstu tröppu og niður fyrir neðstu. 4 cm kantur á að vera meðfram skábraut.

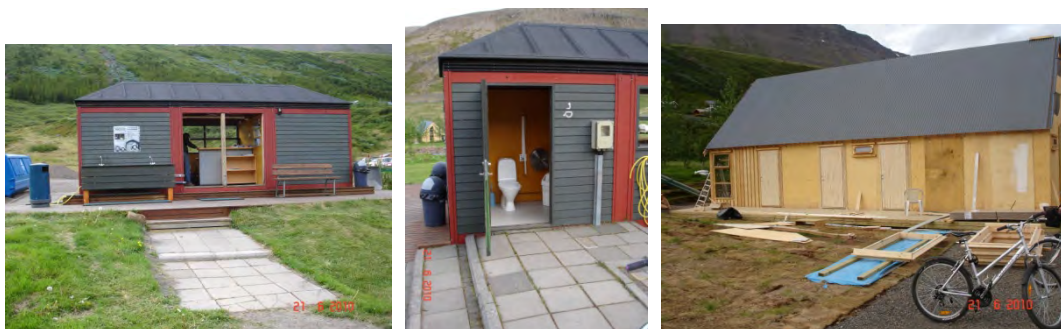
Tjaldsvæði Tungudal Ísafirði

Tjaldsvæði Tungudal á Ísafirði var heimsótt í júní 2010 og aðstaðan tekin út með tilliti til aðgengis fyrir fatlaða.

Salerni með armar beggja megin við. Hægt að koma hjólastól að vaskinum. Handþurrkur, sápa og spegill innan seilingar. Verið er að byggja nýtt þjónustuhús á svæðinu sem væntanlega verður með góðu aðgengi fyrir fatlaða.

Atriði sem þarf að laga með tilliti til aðgengis fyrir fatlaða:

Atriði	Athugasemd	Opinber viðmið
Yfirborð bílastæðis	Malbik, gróf möl.	Yfirborð sem sléttast, bundið slitlag æskilegt.
Bílastæði fyrir fatlaða	Ekkert.	A.m.k. eitt bílastæði 3,80 – 4 m á breidd, ætlað fötluðum. Fjarlægð helst undir 10 m frá inngangi, mest 30 m. Skilti upp við bílastæði og merking á fleti stæðis.
Skábraut	Kantur upp á skábraut við salerni. Malarstígar milli svæða.	Yfirborð sem sléttast, helst malbik. Hæð á gangstéttarbrún miðað við götu má ekki fara yfir 2 cm. Skábraut á að vera samhliða tröppum og handrið beggja vegna við sem nær upp fyrir efstu tröppu og niður fyrir neðstu. 4 cm kantur á að vera meðfram skábraut.
Hurðaopnun	Handvirk án pumpu inn á salerni.	Rafknúinn opnunarbúnaður æskilegur. Umferðarmál dyra á að vera yfir 90 cm.
Þjónustuhús	Þröngt við vask hjá þjónustuhúsi og hátt upp í vask.

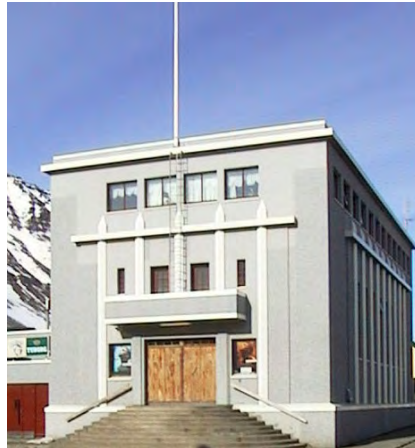
Ísafjarðarbíó Ísafirði

Ísafjarðarbíó á Ísafirði var heimsótt í maí 2010 og aðstaðan tekin út með tilliti til aðgengis fyrir fatlaða.

Atriði sem þarf að laga með tilliti til aðgengis fyrir fatlaða:		
Atriði	Athugasemd	Opinber viðmið
Bílastæði fyrir fatlaða	Ekkert	A.m.k. eitt bílastæði 3,80 – 4 m á breidd, ætlað fötluðum. Fjarlægð helst undir 10 m frá inngangi, mest 30 m. Skilti upp við bílastæði og merking á fleti stæðis.
Tröppur	Tröppur. Hæðarmunur inni. Vantar skábrautir.	Mest 8 þrep og síðan hvíldarpallur. Handrið beggja vegna við sem nær vel upp fyrir efstu tröppu og niður fyrir neðstu.
Þröskuldar	Þröskuldur er hærrí en 2 cm við inngang.	Forðast ber þröskulda en ef þeir eru, þá eiga þeir að vera ávalir og ekki yfir 2 cm á hæð.
Hurðaopnun	Handvirk, þung.	Rafknúinn opunarbúnaður æskilegur. Umferðarmál dyra á að vera yfir 90 cm.
Lyfta	Engin	Lyfta er forsenda aðgengis í byggingum sem eru á fleiri en einni hæð.

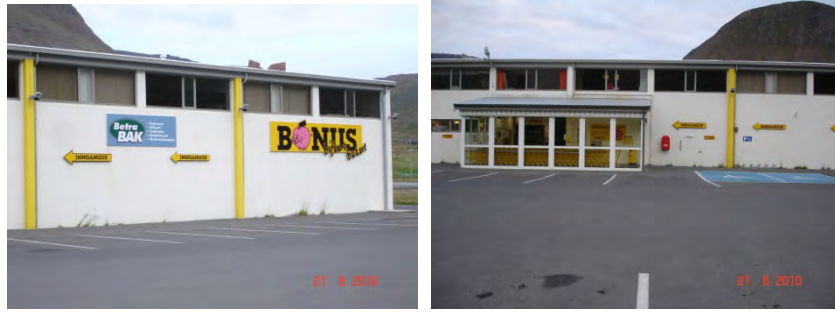
Verslunin Bónus Ísafirði

Verslunin Bónus á Ísafirði var heimsótt í júní 2010 og aðstaðan tekin út með tilliti til aðgengis fyrir fatlaða.

Góð lýsing við inngang og vel merkt. Bílastæði fyrir fatlaða er við inngang. Engir þröskuldar. Hurðaopnun sjálfvirk með skynjara. Ágætlega rúmt í verslun.

Atriði sem þarf að laga með tilliti til aðgengis fyrir fatlaða:

Atriði	Athugasemd	Opinber viðmið
Salerni	Vantar arma.	Miðað er við að það séu armar sitt hvoru megin við salerni, vaskur og spegill í réttri hæð fyrir sitjandi.

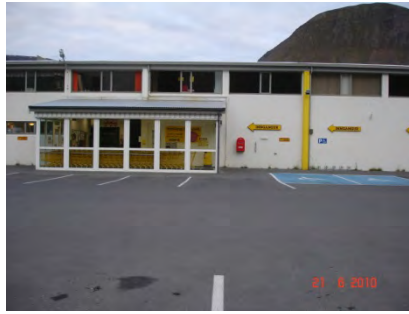
Verslunin Núpur Ísafirði

Verslunin Núpur á Ísafirði var heimsótt í maí 2010 og aðstaðan tekin út með tilliti til aðgengis fyrir fatlaða.

Góð lýsing og vel merkt. Bílastæði fyrir fatlaða við inngang. Engir þröskuldar. Hurðaoðnun sjálfvirk með skynjara.

Atriði sem þarf að laga með tilliti til aðgengis fyrir fatlaða:		
Atriði	Athugasemd	Opinber viðmið
Salerni	Vantar arma.	Miðað er við að það séu armar sitt hvoru megin við salerni, vaskur og spegill í réttri hæð fyrir sitjandi.

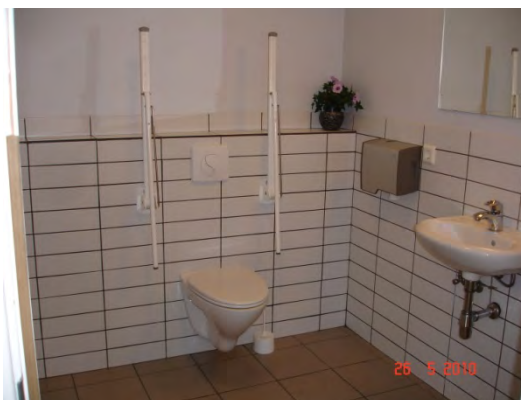
N1 þjónustustöð Ísafirði

Þjónustustöð N1 á Ísafirði var heimsótt í maí 2010 og aðstaðan tekin út með tilliti til aðgengis fyrir fatlaða.

Góð lýsing er við inngang. Bílastæði merkt fötluðum. Salerni með hjólastólaaðgengi. Armar beggja vegna við. Handklæði og sápa innan seilingar. Spegill í réttri hæð.

Til stendur að byggja við anddyrir og setja sjálfvirka hurðaopnun með skynjara og enga þröskulda.

Atriði sem þarf að laga með tilliti til aðgengis fyrir fatlaða:		
Atriði	Athugasemd	Opinber viðmið
Þröskuldar	Þröskuldur er hærri en 2 cm við inngang. Vantar skábraut	Forðast þröskulda en ef þeir eru, þá eiga þeir að vera ávalir og ekki yfir 2 cm á hæð.
Hurðaopnun	Handvirk með pumpu, þung.	Rafknúinn opnunarbúnaður æskilegur. Umferðarmál dyra á að vera yfir 90 cm.

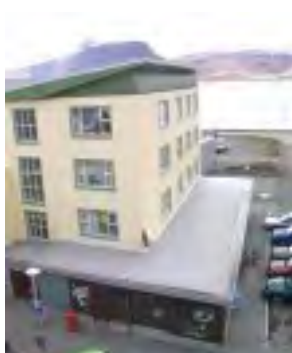
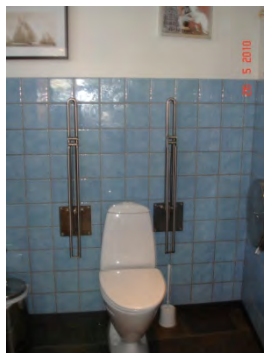
Verslunin Hamraborg Ísafirði

Verslunin Hamraborg á Ísafirði var heimsótt í maí 2010 og aðstaðan tekin út með tilliti til aðgengis fyrir fatlaða.

Góð lýsing er við inngang og vel merkt. Skábraut af götu upp á gangbraut.

Sjálfvirk hurðaopnun með skynjara

Salerni með hjólastólaaðgengi. Armar beggja vegna við. Handklæði og sápa

innan seilingar. Spegill í réttri hæð.

Atriði sem þarf að laga með tilliti til aðgengis fyrir fatlaða:

Atriði	Athugasemd	Opinber viðmið
Bílastæði fyrir fatlaða	Ekkert fyrir utan. Er við Samkaup handan götunnar	A.m.k. eitt bílastæði 3,80 – 4 m á breidd, ætlað fötluðum. Fjarlægð helst undir 10 m frá inngangi, mest 30 m. Skilti upp við bílastæði og merking á fleti stæðis.

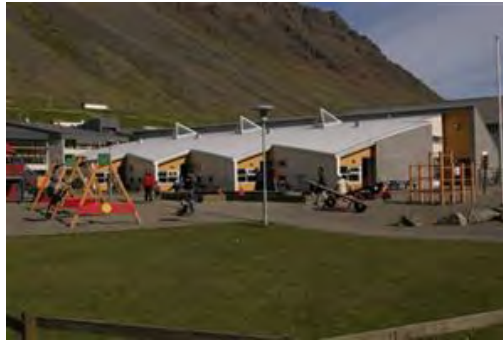
Leikskólinn Sólborg Ísafirði

Leikskólinn Sólborg á Ísafirði var heimsóttur í júní 2010 og aðstaðan tekin út með tilliti til aðgengis fyrir fatlaða.

Atriði sem þarf að laga með tilliti til aðgengis fyrir fatlaða:		
Atriði	Athugasemd	Opinber viðmið
Yfirborð bílastæðis	Kantur af gangbraut	Yfirborð sem sléttast, bundið slitlag æskilegt. Hæð á gangstéttarbrún miðað við götu má ekki fara yfir 2 cm.
Bílastæði fyrir fatlaða	Ekkert fyrir utan leikskólann en á plani fyrir framan Hlíf. Hægt að komast upp á kant við leikskóla af hraðahindrun.	A.m.k. eitt bílastæði 3,80 – 4 m á breidd, ætlað fötluðum. Fjarlægð helst undir 10 m frá inngangi, mest 30 m. Skilti upp við bílastæði og merking á fleti stæðis.
Þröskuldar	Þröskuldur er hærrí en 2 cm við inngang.	Forðast ber þröskulda en ef þeir eru, þá eiga þeir að vera ávalir og ekki yfir 2 cm á hæð.
Hurðaopnun	Handvirk með pumpu	Rafknúinn opnunarbúnaður æskilegur. Umferðarmál dyra á að vera yfir 90 cm.
Annað	Hátt upp í hurðaopnun.	Þarf aðnást úr hjólastól.

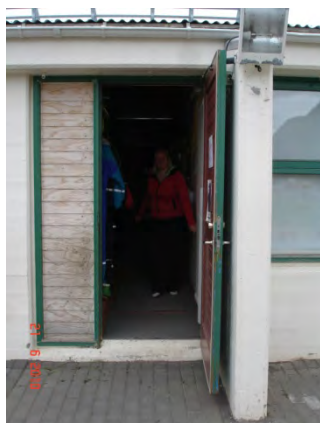
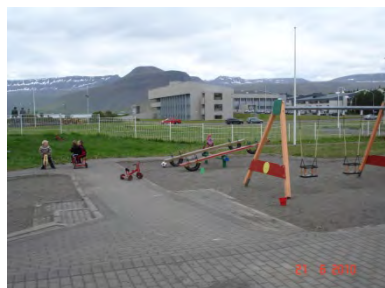
Leikskólinn Eyrarskjól Ísafirði

Leikskólinn Eyrarskjól á Ísafirði var heimsóttur í júní 2010 og aðstaðan tekin út með tilliti til aðgengis fyrir fatlaða. Skábrautir á leikvelli sem auðvelda aðgengi í hjólastól.

Atriði sem þarf að laga með tilliti til aðgengis fyrir fatlaða:		
Atriði	Athugasemd	Opinber viðmið
Yfirborð bílastæðis	Kantur af bílaplani upp á stétt.	Yfirborð sem sléttast, bundið slitlag æskilegt. Hæð á gangstéttarbrún miðað við götu má ekki fara yfir 2 cm.
Bílastæði fyrir fatlaða	Ekkert.	A.m.k. eitt bílastæði 3,80 – 4 m á breidd, ætlað fötluðum. Fjarlægð helst undir 10 m frá inngangi, mest 30 m. Skilti upp við bílastæði og merking á fleti stæðis.
Þröskuldar	Þröskuldur er hærrí en 2 cm við inngang.	Forðast þröskulda en ef þeir eru, þá eiga þeir að vera ávalir og ekki yfir 2 cm á hæð.
Hurðaopnun	Handvirk með pumpu	Rafknúinn opnunarbúnaður æskilegur. Umferðarmál dyra á að vera yfir 90 cm.
Salerni	Engir armar.	Miðað er við að það séu armar sitt hvoru megin við salerni, vaskur og spegill í réttri hæð fyrir sitjandi.

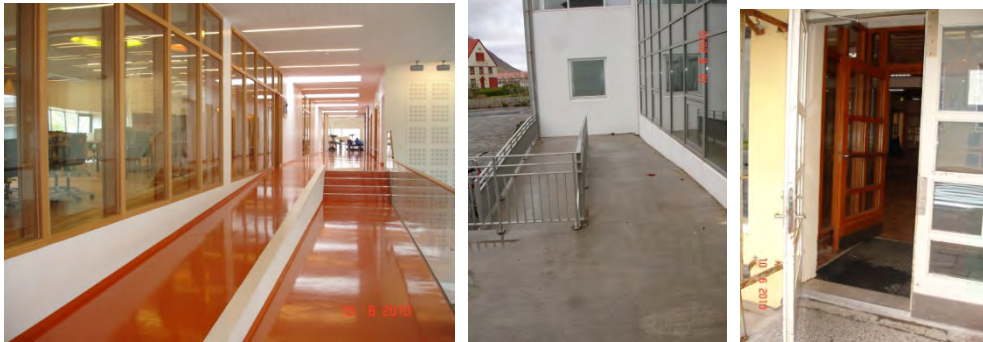
Grunnskólinn Ísafirði

Grunnskólinn á Ísafirði var heimsóttur í maí 2010 og aðstaðan tekin út með tilliti til aðgengis fyrir fatlaða.

Góð lýsing við inngang. Bílastæði merkt fyrir fatlaða við sundhöll handan götunnar. Skábraut upp að skólanum með handriði. Skábrautir inni, vantar handrið. Lyfta milli hæða. Salerni með hjólastólaaðgengi. Armar beggja megin við. Handklæði og sápa innan seilingar. Spegill í réttri hæð. Hægt að komast um skólann eftir skábrautum eða lyftu.

Atriði sem þarf að laga með tilliti til aðgengis fyrir fatlaða:

Atriði	Athugasemd	Opinber viðmið
Þröskuldar	Þröskuldur er hærri en 2 cm við inngang.	Forðast þröskulda en ef þeir eru, þá eiga þeir að vera ávalir og ekki yfir 2 cm á hæð.
Mottur	Gúmmímotta við inngang.	Efra borð mottu þarf að vera á sama fleti og yfirborðið. Möskvastærð má ekki fara yfir 1 cm. Hvorki fallhætta né mótstaða
Hurðaoopnun	Handvirk með pumpu.	Rafknúinn opnunarbúnaður æskilegur. Umferðarmál dyra á að vera yfir 90 cm.

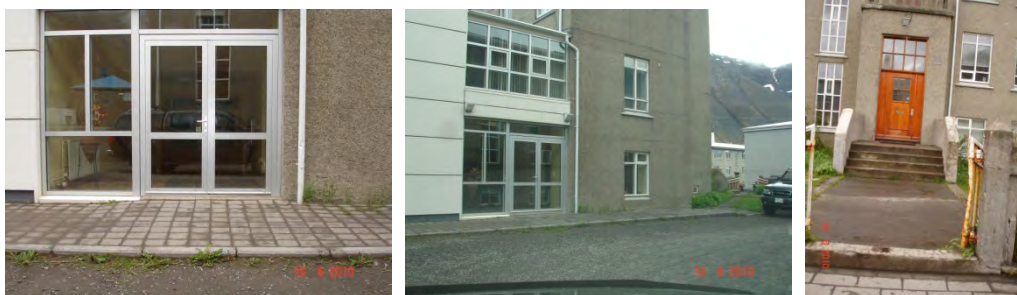
Tónlistarskóli Ísafjarðar

Tónlistarskólinn á Ísafirði var heimsóttur í maí 2010 og aðstaðan tekin út með tilliti til aðgengis fyrir fatlaða. Góð lýsing er við inngang.

Atriði sem þarf að laga með tilliti til aðgengis fyrir fatlaða:		
Atriði	Athugasemd	Opinber viðmið
Yfirborð bílastæðis	Malbik en laus möl yfir.	Yfirborð sem sléttast.
Bílastæði fyrir fatlaða	Ekkert.	A.m.k. eitt bílastæði 3,80 – 4 m á breidd, ætlað fötluðum. Fjarlægð helst undir 10 m frá inngangi, mest 30 m. Skilti upp við bílastæði og merking á fleti stæðis.
Tröppur	Tröppur inni eða úti, sama hvar farið er inn. Engar skábrautir.	Handrið þarf að vera beggja vegna og ná upp fyrir efstu tröppu og niður fyrir neðstu. Skábraut samhliða tröppum.
Þröskuldar	Þröskuldur er hærrí en 2 cm við inngang.	Forðast þröskulda en ef þeir eru, þá eiga þeir að vera ávalir og ekki yfir 2 cm á hæð.
Hurðaopnun	Handvirk með pumpu.	Rafknúinn opnunarbúnaður æskilegur. Umferðarmál dyra á að vera yfir 90 cm.

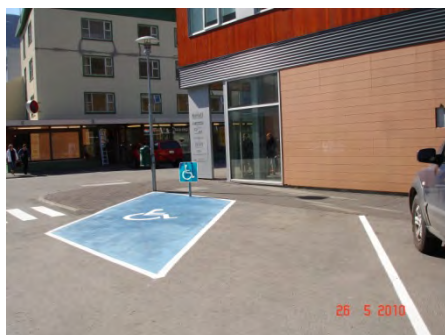
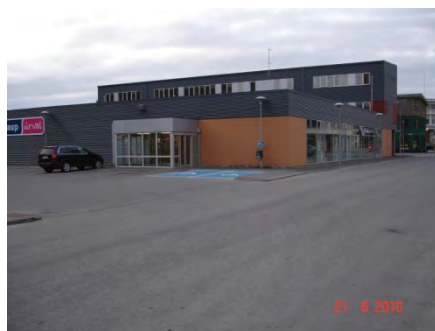
Verslunin Samkaup-Úrval Ísafirði

Verslunin Samkaup-Úrval á Ísafirði var heimsótt í maí 2010 og aðstaðan tekin út með tilliti til aðgengis fyrir fatlaða. Vel merkt. Merkt bílastæði. Sjálfvirk hurðaopnun með skynjara. Engir þröskuldar. Rúmgott í verslun nema í rekka lengst til hægri séð frá kössum en þar er ekki fært fyrir hjólastóla.

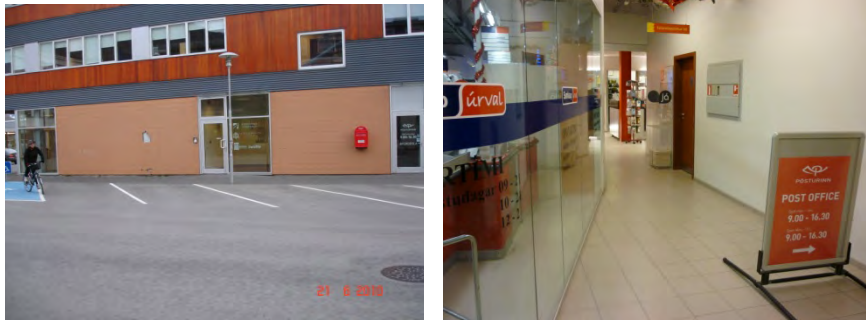
Íslandspóstur Ísafirði

Íslandspóstur á Ísafirði var heimsóttur í maí 2010 og aðstaðan tekin út með tilliti til aðgengis fyrir fatlaða.

Vel merkt. Merkt bílastæði. Sjálfvirk hurðaopnun er með skynjara. Engir þröskuldar nema við dyr út að Hafnarstræti. Handvirk hurðaopnun þar með pumpu.

Telst aðgengi vera gott.

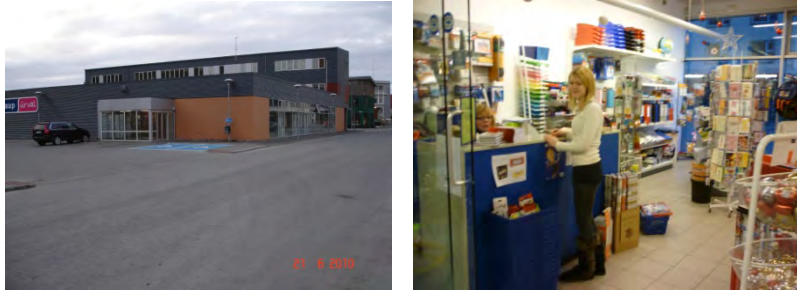
Bókahornið verslun Ísafirði

Bókahornið á Ísafirði var heimsótt í maí 2010 aðstaðan tekin út með tilliti til aðgengis fyrir fatlaða.
Merkt bílastæði. Sjálfvirk hurðaopnun með skynjara. Engir þröskuldar. Frekar þröngt inni í versluninni. Hátt upp á afgreiðsluborð.
Telst aðgengi vera gott.
