Eru Vestfirðir fyrir alla?

Skýrsla um aðgengismál útgefin af Svæðisskrifstofu um málefni fatlaðra Vestfirðum

Ísafirði 8.desember 2010

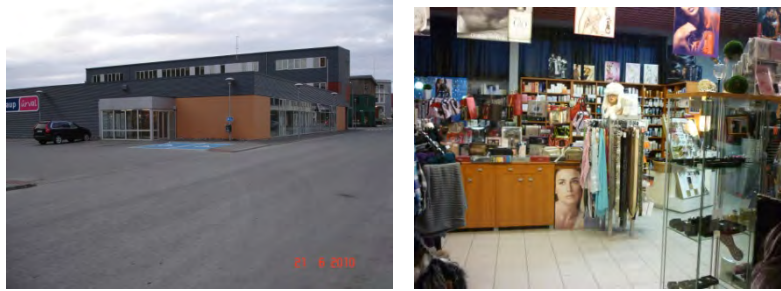
Verzlunin Konur og menn Ísafirði

Verzlunin Konur og menn á Ísafirði var heimsótt í maí 2010 og aðstaðan tekin út með tilliti til aðgengis fyrir fatlaða.
Merkt bílastæði. Sjálfvirk hurðaopnun með skynjara. Engir þröskuldar.
Telst aðgengi vera gott.

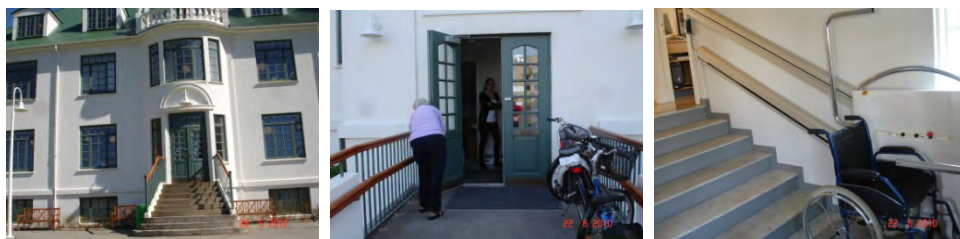
Safnahúsið Ísafirði

Safnahúsið á Ísafirði var heimsótt í maí 2010 og aðstaðan tekin út með tilliti til aðgengis fyrir fatlaða.

Góð lýsing er við innganginn. Merkt stæði fyrir fatlaða. Inngangur ætlaður fötluðum á bakvið. Þar þarf að hringja bjöllu og þá er opnað. Tröppur eru með handriðum að framan og skábraut með handriðum á bakvið. Lyfta milli hæða og stólalyfta frá inngangi upp að afgreiðslu. Handrið meðfram stiga. Salerni er með hjólastólaaðgengi, armar beggja vegna við. Hægt að koma hjólastól að vaskinum. Handklæði og sápa eru innan seilingar og spegill í réttri hæð.

Atriði	Athugasemd	Opinber viðmið
Þröskuldar	Þröskuldur er hærri en 2 cm við inngang að framan. Engar skábrautir.	Forðast þröskulda en ef þeir eru, þá eiga þeir að vera ávalir og ekki yfir 2 cm á hæð.
Hurðaoopnun	Handvirk með pumpu .	Rafknúinn opnunarbúnaður æskilegur. Umferðarmál dyra á að vera yfir 90 cm.

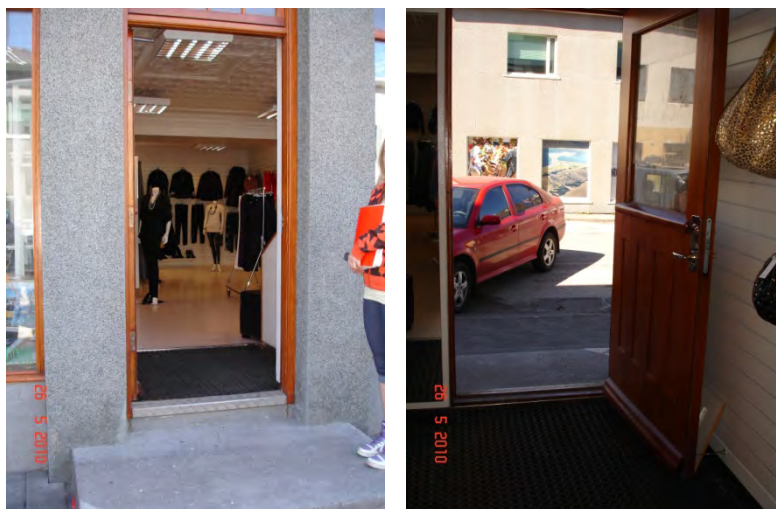
Verzlunin Monro Ísafirði

Verzlunin Monro á Ísafirði var heimsótt í maí 2010 og aðstaðan tekin út með tilliti til aðgengis fyrir fatlaða.

Vel merkt. Vantar skábraut af götu og upp á gangstétt. Vantar skábraut upp tröppur og yfir þröskuld inn í verslun. Engir þröskuldar inni

Atriði sem þarf að laga með tilliti til aðgengis fyrir fatlaða:		
Atriði	Athugasemd	Opinber viðmið
Bílastæði fyrir fatlaða	Ekkert.	A.m.k. eitt bílastæði 3,80 – 4 m á breidd, ætlað fötluðum. Fjarlægð helst undir 10 m frá inngangi, mest 30 m. Skilti upp við bílastæði og merking á fleti stæðis.
Tröppur	Tröppur. Vantar skábraut.	Handrið þarf að vera beggja vegna og ná upp fyrir efstu tröppu og niður fyrir neðstu. Skábraut samhliða tröppum.
Þröskuldar	Þröskuldur er hærri en 2 cm við inngang.	Forðast þröskulda en ef þeir eru, þá eiga þeir að vera ávalir og ekki yfir 2 cm á hæð.
Hurðaopnun	Handvirk án pumpu.	Rafknúinn opnunarbúnaður æskilegur. Umferðarmál dyra á að vera yfir 90 cm.

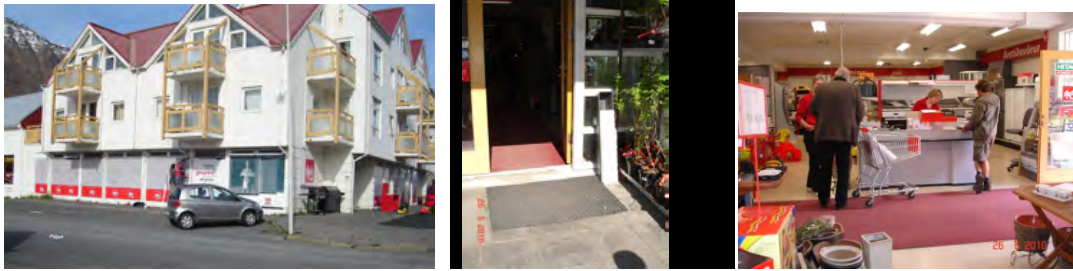
Húsmiðjan Ísafirði

Húsmiðjan á Ísafirði var heimsótt í maí 2010 og aðstaðan tekin út með tilliti til aðgengis fyrir fatlaða.
Skábraut af götu upp á gangstétt.

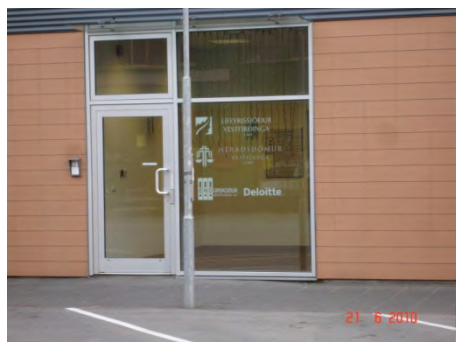
Fundarsalur Skrifstofuhótel Ísafirði

Fundarsalur Skrifstofuhótel á Ísafirði var heimsótt í maí 2010 og aðstaðan tekin út með tilliti til aðgengis fyrir fatlaða. Góð lýsing við inngang. Bílastæði fyrir fatlaða. Sjálfvirk hurðaopnun með takka. Lyfta milli hæða. Salerni með góðu aðgengi fyrir fatlaða, armar beggja vegin við, handklæði og sápa innan seilingar, spegill í réttri hæð.

Atriði sem þarf að laga með tilliti til aðgengis fyrir fatlaða:		
Atriði	Athugasemd	Opinber viðmið
Þröskuldar	Þröskuldur er hærri en 2 cm við inngang í húsið og inn uppi. Vantar skábraut	Forðast þröskulda en ef þeir eru, þá eiga þeir að vera ávalir og ekki yfir 2 cm á hæð.
Hurðaopnun	Handvirk inn í fundarsal	Rafknúinn opnunarbúnaður æskilegur.

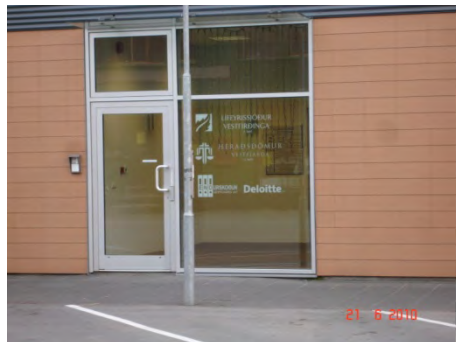
Löggiltir Endurskoðendur Vestfjörðum

Skrifstofa Löggiltra endurskoðenda Vestfjörðum á Ísafirðivargar heimsótt í maí 2010 og aðstaðan tekin út með tilliti til aðgengis fyrir fatlaða. Góð lýsing er við inngang og vel merkt. Salerni með hjólastólaaðgengi. Armar beggja megin við. Handklæði og sápa innan seilingar og spjgill í réttri hæð.

Atriði sem þarf að laga með tilliti til aðgengis fyrir fatlaða:		
Atriði	Athugasemd	Opinber viðmið
Þröskuldar	Þröskuldur er hærri en 2 cm við inngang. Vantar skábraut.	Forðast þröskulda en ef þeir eru, þá eiga þeir að vera ávalir og ekki yfir 2 cm á hæð.
Hurðaoöpnun	Handvirk inn í afgreiðslu.	Rafknúinn öpnunarbúnaður æskilegur.

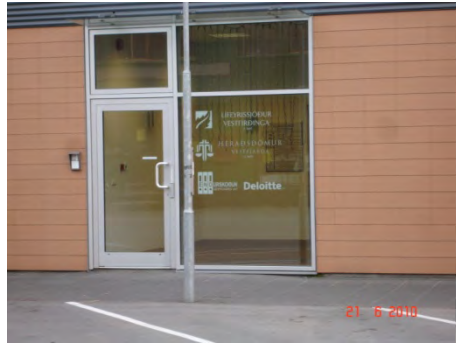
Lífeyrissjóður Vestfirðinga Ísafirði

Lífeyrissjóður Vestfirðinga á Ísafirði var heimsóttur í maí 2010 og aðstaðan tekin út með tilliti til aðgengis fyrir fatlaða.

Góð lýsing er við inngang og vel merkt. Salerni er með hjólastólaaðgengi. Armar beggja megin við. Handklæði og sápa eru innan seilingar og spegill í réttri hæð.

Atriði sem þarf að laga með tilliti til aðgengis fyrir fatlaða:		
Atriði	Athugasemd	Opinber viðmið
Þröskuldar	Þröskuldur er hærri en 2 cm við inngang. Vantar skábraut	Forðast þröskulda en ef þeir eru, þá eiga þeir að vera ávalir og ekki yfir 2 cm á hæð.
Hurðaopnun	Handvirk inn í afgreiðslu	Rafknúinn opnunarbúnaður æskilegur.

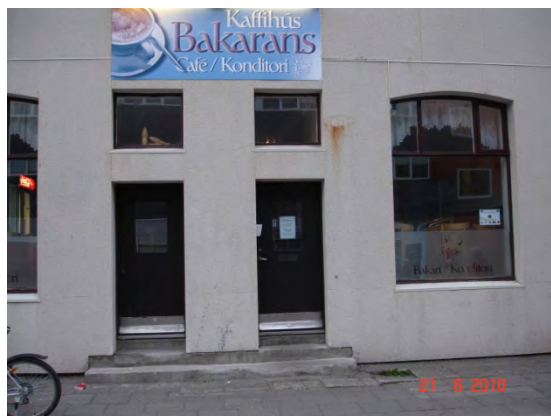
Bakarinn Ísafirði

Bakarinn, bakarí á Ísafirði var heimsótt í maí 2010 og aðstaðan tekin út með tilliti til aðgengis fyrir fatlaða. Vel merkt.

Atriði sem þarf að laga með tilliti til aðgengis fyrir fatlaða:		
Atriði	Athugasemd	Opinber viðmið
Yfirborð bílastæðis	Kantur af götu, óslétt gangstétt. Vantar skábraut og handrið.	Yfirborð sem sléttast, bundið slitlag æskilegt. Hæð á gangstéttarbrún miðað við götu má ekki fara yfir 2 cm
Bílastæði fyrir fatlaða	Eitt fyrir utan Neista, handan götunnar.	A.m.k. eitt bílastæði 3,80 – 4 m á breidd, ætlað fötluðum. Fjarlægð helst undir 10 m frá inngangi, mest 30 m. Skilti upp við bílastæði og merking á fleti stæðis.
Þröskuldar	Þröskuldur er hærri en 2 cm við inngang. Engin skábraut.	Forðast þröskulda en ef þeir eru, þá eiga þeir að vera ávalir og ekki yfir 2 cm á hæð.
Hurðaoöpnun	Handvirk með pumpu.	Rafknúinn öpunarbúnaður æskilegur. Umferðarmál dyra á að vera yfir 90 cm.

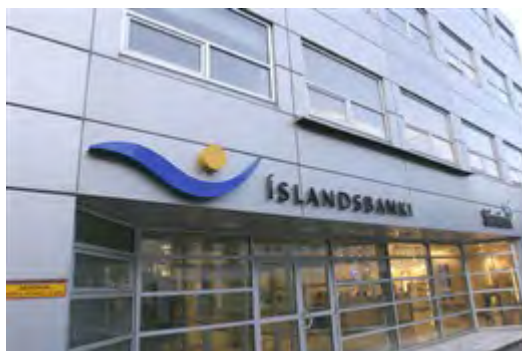
Íslandsbanki Ísafirði

Íslandsbanki á Ísafirði var heimsóttur í maí 2010 og aðstaðan tekin út með tilliti til aðgengis fyrir fatlaða.

Vel merkt og góð lýsing við inngang. Merkt bílastæði sjávarmegin. Sjálfvirk hurðaopnun með skynjara sjávarmegin.

Atriði sem þarf að laga með tilliti til aðgengis fyrir fatlaða:		
Atriði	Athugasemd	Opinber viðmið
Yfirborð bílastæðis	Hár kantur upp á gangstétt Hafnarstrætismegin. Engin skábraut. Hraðbanki er þar.	Hæð á gangstéttarbrún miðað við götu má ekki fara yfir 2 cm

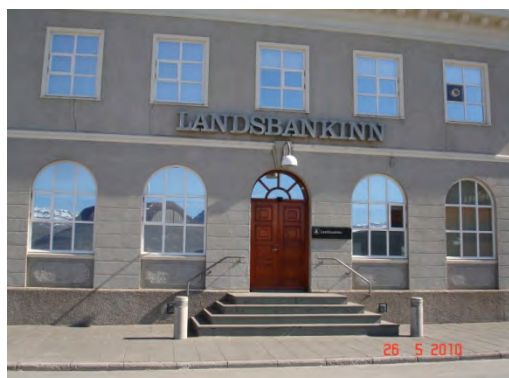
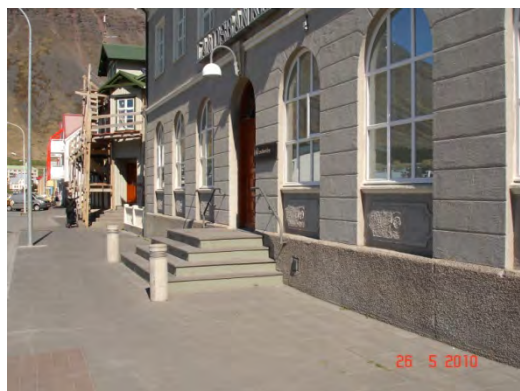
Landsbankinn Ísafirði

Landsbankinn á Ísafirði var heimsóttur í maí 2010 og aðstaðan tekin út með tilliti til aðgengis fyrir fatlaða.

Vel merkt og góð lýsing. Merkt bílastæði fyrir fatlaða handan götunnar. Ekki aðgengi fyrir hjólastóla inn í bankann.

Atriði sem þarf að laga með tilliti til aðgengis fyrir fatlaða:		
Atriði	Athugasemd	Opinber viðmið
Yfirborð bílastæðis	Kantur af götu upp á gangstétt.	Yfirborð sem sléttast, bundið slitlag æskilegt. Hæð á gangstéttarbrún miðað við götu má ekki fara yfir 2 cm.
Þröskuldar	Þröskuldur er hærri en 2 cm við inngang.	Forðast ber þröskulda en ef þeir eru, þá eiga þeir að vera ávalir og ekki yfir 2 cm á hæð.
Tröppur	Tröppur upp að inngangi. Vantar skábraut.	Handrið þarf að vera beggja vegna og ná upp fyrir efstu tröppu og niður fyrir neðstu. Skábraut samhliða tröppum.
Hurðaofnun	Sjálfvirk með skynjara. Bara annar vængurinn opnast þröngt.	Umferðarmál dyra á að vera yfir 90 cm.
Lyfta	Engin.	Lyfta er forsenda aðgengis í byggingum sem eru á fleiri en einni hæð.

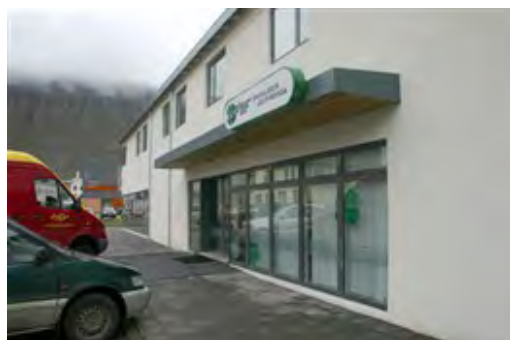
Sparisjóður Vestfirðinga Ísafirði

Sparisjóður Vestfirðinga á Ísafirði var heimsóttur í maí 2010 og aðstaðan tekin út með tilliti til aðgengis fyrir fatlaða.

Skábraut af bílplani að inngangi. Góð lýsing við inngang. Engir þröskuldar. Sjálfvirk hurðaopnun með skynjara. Salerni með hjólastólaaðgengi, armar beggja megin við. Hægt að koma hjólastól að vaskinum. Handklæði og sápa eru innan seilingar og spegill í réttri hæð. Mjög gott aðgengi fyrir fatlaða.

Atriði	Athugasemd	Opinber viðmið
Bílastæði fyrir fatlaða	Ekkert beint fyrir utan.. Eitt stæði merkt fyrir fatlaða á plani milli Sparisjóðs og Neista.	A.m.k. eitt bílastæði 3,80 – 4 m á breidd, ætlað fötluðum. Fjarlægð helst undir 10 m frá inngangi, mest 30 m. Skilti upp við bílastæði og merking á fleti stæðis.

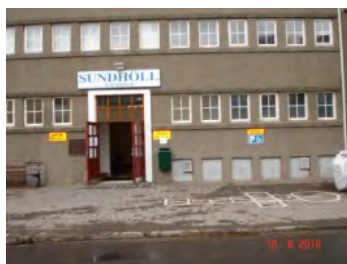
Sundhöll - Íþróttasalur Austurvegi Ísafirði

Sundhöll - Íþróttasalur Austurvegi á Ísafirði var heimsótt í maí 2010 og aðstaðan tekin út með tilliti til aðgengis fyrir fatlaða. Fyrir utan er skábraut af götu og upp á gangstétt.

Atriði sem þarf að laga með tilliti til aðgengis fyrir fatlaða:		
Atriði	Athugasemd	Opinber viðmið
Bílastæði merkt fötluðum	Eitt stæði. Merki á vegg sundhallar.	Skilti upp við bílastæði og merking á fleti stæðis.
Þröskuldar	Þröskuldur er hærri en 2 cm við inngang.	Forðast þröskulda en ef þeir eru, þá eiga þeir að vera ávalir og ekki yfir 2 cm á hæð.
Tröppur	Tröppur upp að afgreiðslu hjá sundlaug og einnig í íþróttasal.	Handrið þarf að vera beggja vegna og ná upp fyrir efstu tröppu og niður fyrir neðstu. Skábraut samhliða tröppum.
Mottur	Motta við inngang.	Efra borð mottu þarf að vera á sama fleti og yfirborðið. Möskvastærð má ekki fara yfir 1 cm. Hvorki fallhætta né mótstaða
Hurðaðopnun	Handvirk, þung með pumpu.	Rafknúinn opunarbúnaður æskilegur. Umferðarmál dyra á að vera yfir 90 cm.
Salerni	Ekki aðgengi fyrir hjólastóla. Þröngt og engir armar.	Miðað er við að það séu armar sitt hvoru megin við salerni, vaskur og spegill í rétttri hæð fyrir sitjandi.

Lyfta	Úr anddyrir upp í íþróttasal en ekki að sundlaug.	Lyfta er forsenda aðgengis í byggingum sem eru á fleiri en einni hæð.
Baðaðstaða	Þröngt aðgengi inn í klefa. Hár kantur úr sturtu út að sundlaug. Vantar sturtustól. Slæmt aðgengi fyrir fatlaða í sundhöll.	Í sturtum þarf að vera sturtustóll sem hægt er að fara í út í sundlaug.

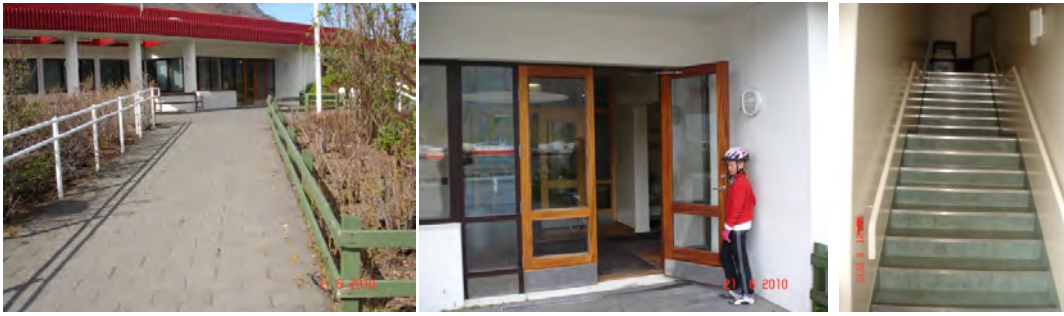
Íþróttahús Torfnesi Ísafirði

Íþróttahús Torfnesi á Ísafirði var heimsótt í júní 2010 og aðstaðan tekin út með tilliti til aðgengis fyrir fatlaða.

Skábraut með handriðum af bílastæði upp að inngangi. Einnig tröppur með handriðum. Merkt bílastæði fyrir fatlaða. Salerni með hjólastólaaðgengi, armar beggja megin við. Hægt að koma hjólastól að vaskinum. Handklæði og sápa eru innan seilingar og spegill í réttri hæð. Stigar milli hæða. Gott handrið meðfram beggja megin við.

Atriði sem þarf að laga með tilliti til aðgengis fyrir fatlaða:		
Atriði	Athugasemd	Opinber viðmið
Þröskuldar	Þröskuldur er hærrí en 2 cm við inngang. Vantar skábraut.	Forðast þröskulda en ef þeir eru, þá eiga þeir að vera ávalir og ekki yfir 2 cm á hæð.
Hurðaopnun	Handvirk með pumpu. Þröngar dyr.	Rafknúinn opnunarbúnaður æskilegur. Umferðarmál dyra á að vera yfir 90 cm.
Lyfta	Engin. Veitingasalur á efri hæð.	Lyfta er forsenda aðgengis í byggingum sem eru á fleiri en einni hæð.

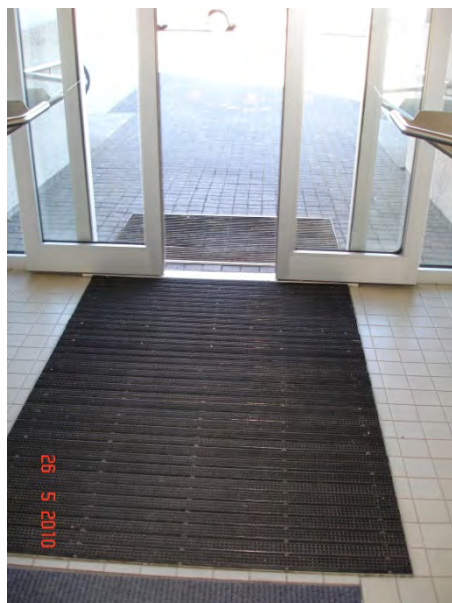
Heilbrigðisstofnun Vestfjarða Ísafirði

Heilbrigðisstofnun Vestfjarða á Ísafirði var heimsótt í júní 2010 og aðstaðan tekin út með tilliti til aðgengis fyrir fatlaða.

Tvö bílastæði eru merkt fötluðum. Salerni með hjólastólaaðgengi, armar beggja megin við. Hægt að koma hjólastól að vaskinum. Handklæði og sápa eru innan seilingar og spegill í réttri hæð. Engir þröskuldar eru inni. Sjálfvirk hurðaoöppun með skynjara. Lyfta milli hæða.

Atriði sem þarf að laga með tilliti til aðgengis fyrir fatlaða:		
Atriði	Athugasemd	Opinber viðmið
Bílastæði fyrir fatlaða	Hár kantur upp á gangbraut að húsi svo það þarf að fara eftir bílplani til að komast að inngangi.	Fjarlægð helst undir 10 m frá inngangi, mest 30 m. Ekki eftir akbraut að inngangi.
Mottur	Motta fyrir innan og utan inngang.	Efra borð mottu þarf að vera á sama fleti og yfirborðið. Möskvastærð má ekki fara yfir 1 cm. Hvorki fallhætta né mótstaða
Skábraut	Skábraut af bílplani að inngangi.	Handrið á að vera beggja vegna við og a.m.k. 4 cm kantur meðfram. Halli á að vera mest 1:20.

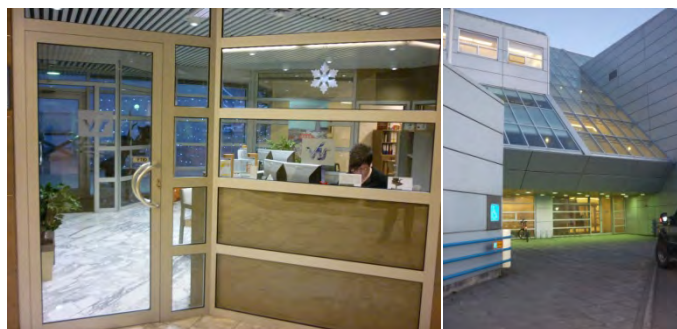
VÍS Ísafirði

VÍS á Ísafirði var heimsótt í maí 2010 og aðstaðan tekin út með tilliti til aðgengis fyrir fatlaða.

Atriði sem þarf að laga með tilliti til aðgengis fyrir fatlaða:		
Atriði	Athugasemd	Opinber viðmið
Bílastæði fyrir fatlaða	Merki á vegg fyrir utan stjórnarsýsluhúsið sjávarmegin.	A.m.k. eitt bílastæði 3,80 – 4 m á breidd, ætlað fötluðum. Fjarlægð helst undir 10 m frá inngangi, mest 30 m. Skilti upp við bílastæði og merking á fleti stæðis.
Hurðaopnun	Handvirk með pumpu.	Rafknúinn opnunarbúnaður æskilegur. Umferðarmál dyra á að vera yfir 90 cm.

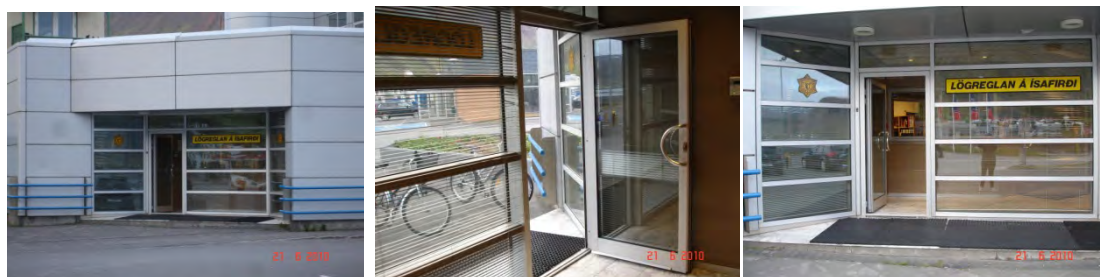
Lögreglan Ísafirði

Lögreglan á Ísafirði var heimsótt í júní 2010 og aðstaðan tekin út með tilliti til aðgengis fyrir fatlaða. Góð lýsing og vel merkt.

Atriði sem þarf að laga með tilliti til aðgengis fyrir fatlaða:		
Atriði	Athugasemd	Opinber viðmið
Yfirborð bílastæðis	Hár kantur af plani að inngangi.	Hæð á gangstéttarbrún miðað við götu má ekki fara yfir 2 cm.
Bílastæði fyrir fatlaða	Ekkert fyrir utan Lögreglustöðina. Merkt bílastæði hjá Neista og einnig við inngang að Stjórnsýsluhúsinu.	A.m.k. eitt bílastæði 3,80 – 4 m á breidd, ætlað fötluðum. Fjarlægð helst undir 10 m frá inngangi, mest 30 m. Skilti upp við bílastæði og merking á fleti stæðis.
Þröskuldar	Þröskuldur er hærri en 2 cm við inngang. Vantar skábraut.	Forðast þröskulda en ef þeir eru, þá eiga þeir að vera ávalir og ekki yfir 2 cm á hæð.
Mottur	Gúmmímottur við inngang.	Efra borð mottu þarf að vera á sama fleti og yfirborðið. Möskvastærð má ekki fara yfir 1 cm. Hvorki á að myndast fallhætta né mótstaða.
Hurðaoþnun	Handvirk með pumpu.	Rafknúinn opunarbúnaður æskilegur. Umferðarmál dýra á að vera yfir 90 cm.

Salerni	Ekkert fyrir almenning.

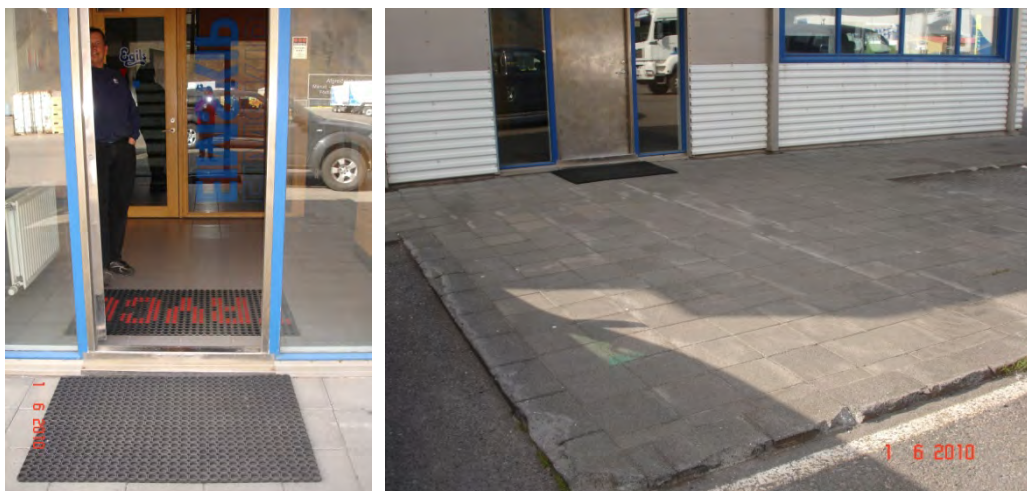
Eimskip Ísafirði

Afgreiðsla Eimskipa á Ísafirði var heimsótt í maí 2010 og aðstaðan tekin út með tilliti til aðgengis fyrir fatlaða. Góð lýsing er við inngang og vel merkt. Engir þröskuldar inni.

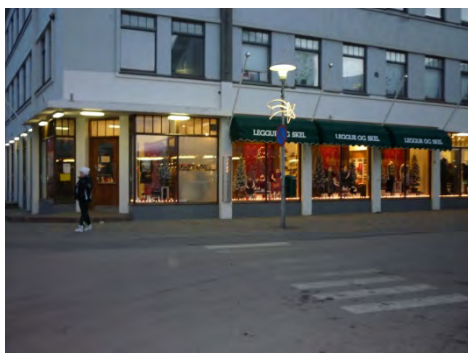
Verslunin Leggur og Skel á Ísafirði var heimsótt í maí 2010 og aðstaðan tekin út með tilliti til aðgengis fyrir fatlaða.

Góð lýsing við inngang og vel merkt. Gott aðgengi inni í versluninni.

Afgreiðsluborð frekar hátt. Merkt bílastæði fyrir fatlaða handan götunnar.

Atriði sem þarf að laga með tilliti til aðgengis fyrir fatlaða:		
Atriði	Athugasemd	Opinber viðmið
Þröskuldar	Þröskuldur er hærri en 2 cm við inngang inn í húsið.	Forðast þröskulda en ef þeir eru, þá eiga þeir að vera ávalir og ekki yfir 2 cm á hæð.
Hurðaoönnun	Handvirk með pumpu. Þung.	Rafknúinn önnunarbúnaður æskilegur. Umferðamál dyra á að vera yfir 90 cm.
Skábraut	Skábraut af gangstétt og upp að inngangi. Vantar kant og handrið. Lítið snúningspláss.	Handrið beggja vegna við og a.m.k. 4 cm kantur meðfram. Halli á að vera mest 1:20.

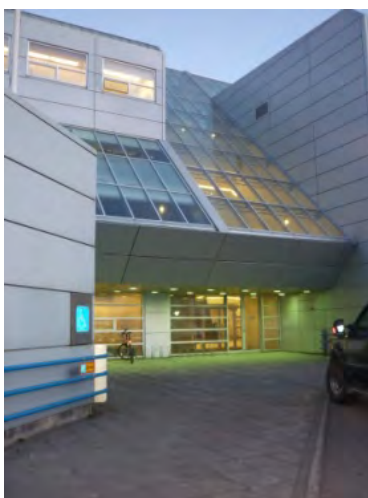
Sýslumaðurinn - Tryggingaumboð Ísafjörð

Sýslumaðurinn - Tryggingaumboð á Ísafirði var heimsótt í maí 2010 og aðstaðan tekin út með tilliti til aðgengis fyrir fatlaða.

Góð lýsing og vel merkt. Merkt bílastæði fyrir fatlaða. Lyfta milli hæða. Stigar með handriðum. Sjálfvirk hurðaopnun með takka við inngang inn í húsið.

Atriði sem þarf að laga með tilliti til aðgengis fyrir fatlaða:		
Atriði	Athugasemd	Opinber viðmið
Bílastæði fyrir fatlaða	Eitt. Merkt á vegg hússins.	Skilti upp við bílastæði og merking á fleti stæðis.

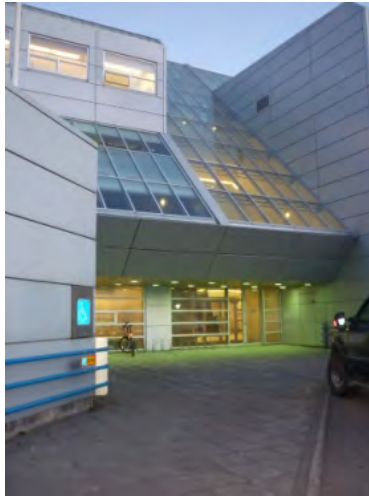
Ríkisskattstjóri - Skattstofan Ísafirði

Ríkisskattstjóri - Skattstofan á Ísafirði var heimsótt í maí 2010 og aðstaðan tekin út með tilliti til aðgengis fyrir fatlaða. Góð lýsing og vel merkt. Merkt bílastæði fyrir fatlaða. Lyfta milli hæða. Stigar með handriðum. Sjálfvirk hurðaopnun með takka við inngang inn í húsið og einnig við inngang inn á skrifstofu.

Atriði sem þarf að laga með tilliti til aðgengis fyrir fatlaða:		
Atriði	Athugasemd	Opinber viðmið
Bílastæði fyrir fatlaða	Eitt. Merkt á vegg hússins.	Skilti upp við bílastæði og merking á fleti stæðis.
Hurðaopnun	Handvirk með pumpu.	Rafknúinn opnunarbúnaður æskilegur. Umferðarmál dyra á að vera yfir 90 cm.

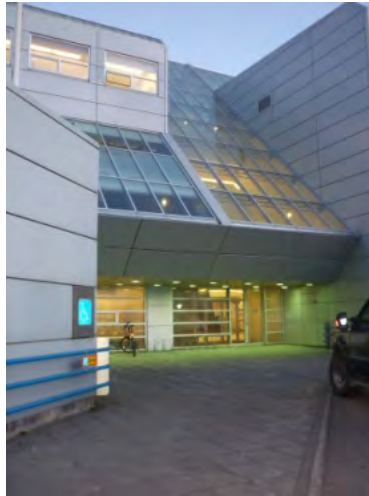
Siglingastofnun Íslands Ísafirði var heimsótt í maí 2010 og aðstaðan tekin út með tilliti til aðgengis fyrir fatlaða. Góð lýsing og vel merkt. Merkt bílastæði fyrir fatlaða. Lyfta milli hæða. Stigar með handriðum. Sjálfvirk hurðaopnun með takka við inngang inn í húsið .

Atriði sem þarf að laga með tilliti til aðgengis fyrir fatlaða:		
Atriði	Athugasemd	Opinber viðmið
Bílastæði fyrir fatlaða	Eitt. Merkt á vegg hússins.	Skilti upp við bílastæði og merking á fleti stæðis.
Hurðaopnun	Handvirk með pumpu.	Rafknúinn opnunarbúnaður æskilegur. Umferðarmál dyra á að vera yfir 90 cm.

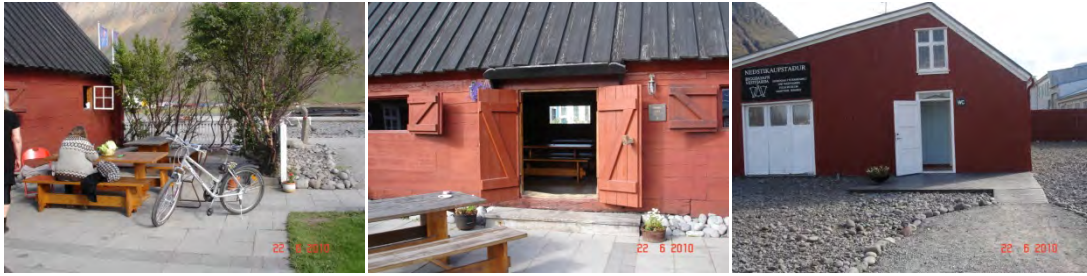
Neðsti kaupstaður veitingasala Ísafirði

Neðsti kaupstaður, veitingasala á Ísafirði var heimsóttur í júní 2010 og aðstaðan tekin út með tilliti til aðgengis fyrir fatlaða.

Vel merkt en vantar lýsingu. Til eru lausar skábrautir sem eru notaðar ef þarf að koma hjólastól inn á veitingastað.

Atriði sem þarf að laga með tilliti til aðgengis fyrir fatlaða:		
Atriði	Athugasemd	Opinber viðmið
Yfirborð bílastæðis	Möl. Malarstígur frá bílastæði að veitingahúsi.	Yfirborð sem sléttast, bundið slitlag æskilegt. Hæð á gangstéttarbrún miðað við götu má ekki fara yfir 2 cm.
Bílastæði fyrir fatlaða	Ekkert	A.m.k. eitt bílastæði 3,80 – 4 m á breidd, ætlað fötluðum. Fjarlægð helst undir 10 m frá inngangi, mest 30 m. Skilti upp við bílastæði og merking á fleti stæðis.
Þröskuldar	Þröskuldur er hærrí en 2 cm við inngang inn á veitingastað og annar inn á salerni.	Forðast ber þröskulda en ef þeir eru, þá eiga þeir að vera ávalir og ekki yfir 2 cm á hæð.
Tröppur	Tröppur við inngang inn í húsið. Vantar skábraut.	Skábraut samhliða tröppum. Handrið beggja vegna við og a.m.k. 4 cm kantur meðfram.
Hurðaopnun	Handvirk	Rafknúinn opunarbúnaður æskilegur. Umferðarmál dyra á að vera yfir 90 cm.
Salerni	Þröngt, engir armar.	Miðað er við að það séu armar sitt hvoru megin við salerni, vaskur og spegill í réttri hæð fyrir sitjandi.

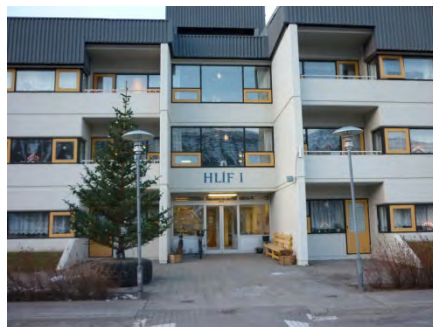
Dvalarheimilið Hlíf Ísafirði var heimsótt í júní 2010 og aðstaðan tekin út með tilliti til aðgengis fyrir fatlaða.

Vel merkt og góð lýsing. Merkt bílastæði fyrir fatlaða. Lyfta milli hæða.

Hurðaoðnun sjálfvirk með skynjara.

Atriði sem þarf að laga með tilliti til aðgengis fyrir fatlaða:		
Atriði	Athugasemd	Opinber viðmið
Skábraut	Skábraut frá bílastæði að inngangi. Vantar handrið og kant.	Skábraut á að vera samhliða tröppum og handrið beggja vegna við. 4 cm kantur á að vera meðfram skábraut.

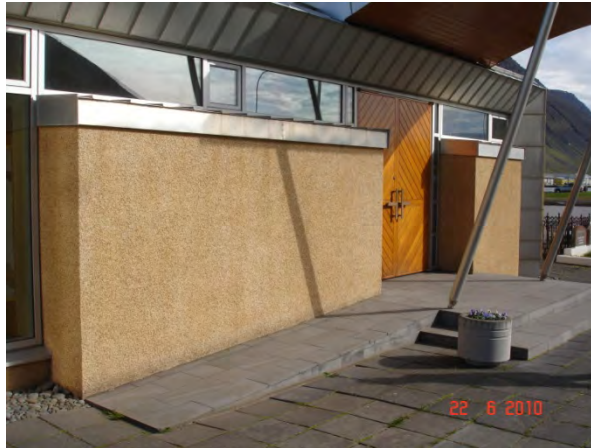
Ísafjarðarkirkja Ísafirði

Ísafjarðarkirkja var heimsótt í júní 2010 og aðstaðan tekin út með tilliti til aðgengis fyrir fatlaða.

Atriði sem þarf að laga með tilliti til aðgengis fyrir fatlaða:		
Atriði	Athugasemd	Opinber viðmið
Bílastæði fyrir fatlaða	Ekkert	A.m.k. eitt bílastæði 3,80 – 4 m á breidd, ætlað fötluðum. Fjarlægð helst undir 10 m frá inngangi, mest 30 m. Skilti upp við bílastæði og merking á fleti stæðis.
Hurðaopnun	Handvirk, þung.	Rafknúinn opunarbúnaður æskilegur. Umferðarmál dyra á að vera yfir 90 cm.
Salerni	Þröngt, engir armar.	Miðað er við að það séu armar sitt hvoru megin við salerni, vaskur og spegill í réttri hæð fyrir sitjandi.
Skábraut	Skábraut frá gangbraut að inngangi. Vantar handrið og kant.	Handrið beggja vegna við og a.m.k. 4 cm kantur meðfram. Halli 1:20

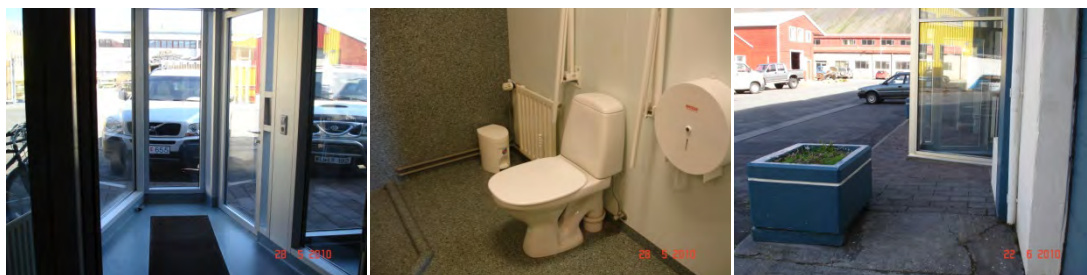
Vinnumálastofnun á Ísafirði var heimsótt í maí 2010 og aðstaðan tekin út með tilliti til aðgengis fyrir fatlaða.

Inni eru tröppur með góðu handriði og litir á tröppum. Góð lýsing er við inngang.

Salerni með hjólastólaaðgengi, armar beggja megin við. Hægt að koma hjólastól að vaskinum. Handklæði og sápa eru innan seilingar og spegill í réttri hæð. Lyfta milli hæða.

Atriði sem þarf að laga með tilliti til aðgengis fyrir fatlaða:		
Atriði	Athugasemd	Opinber viðmið
Bílastæði fyrir fatlaða	Ekkert.	A.m.k. eitt bílastæði 3,80 – 4 m á breidd, ætlað fötluðum. Fjarlægð helst undir 10 m frá inngangi, mest 30 m. Skilti upp við bílastæði og merking á fleti stæðis.
Þröskuldar	Þröskuldur er hærra en 2 cm við inngang og annar inni á jarðhæð. Einnig inn á skrifstofu.	Forðast þröskulda en ef þeir eru, þá eiga þeir að vera ávalir og ekki yfir 2 cm á hæð.
Hurðaopnun	Handvirk með pumpu. Inngangur þröngur og ekki beinn.	Rafknúinn opunarbúnaður æskilegur. Umferðarmál dyra á að vera yfir 90 cm.
Lyfta	Lítill, ekki hægt að snúa stól í lyftunni. Handvirk opnun út.	Rúmgóð með sjálfvirkri opnun
Skábrautir	Skábraut af bílaplani en blómaker í meginum.	Breidd skábrauta 90-120 cm. Handrið beggja vegna við og a.m.k. 4 cm kantur meðfram.

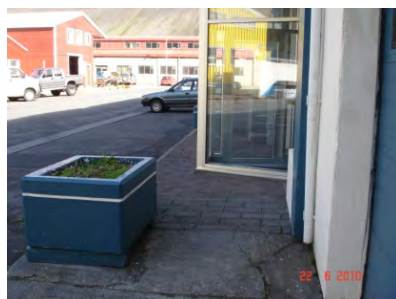
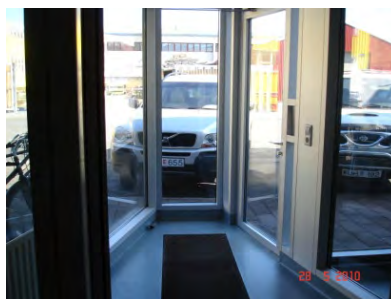
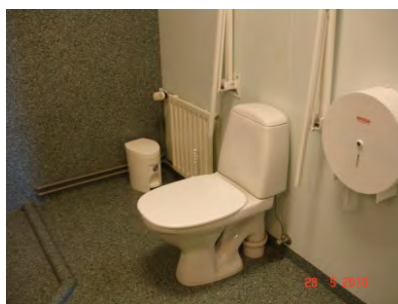
Háskólasetur Vestfjarða var heimsótt í maí 2010 og aðstaðan tekin út með tilliti til aðgengis fyrir fatlaða. Aðgengi er bæði frá Suðurgötu og einnig frá Árnagötu. Merkt stæði fyrir fatlaða Suðurgötu megin. Salerni með aðgengi fyrir fatlaða á efri hæð hússins.

Atriði sem þarf að laga með tilliti til aðgengis fyrir fatlaða:		
Atriði	Athugasemd	Opinber viðmið
Pröskuldar	Pröskuldur er hærri en 2 cm við inngang. Vantar skábraut.	Forðast ber þröskulda en ef þeir eru, þá eiga þeir að vera ávalir og ekki yfir 2 cm á hæð.
Hurðaoðnun	Handvirk með pumpu. Þung.	Rafknúinn opunarþúnaður æskilegur. Umferðarmál dyra á að vera yfir 90 cm.
Lyfta	Engin Suðurgötu megin. Lyfta ef gengið er inn frá Árnagötu en aðgengi þar er ekki gott.	Lyfta er forsenda aðgengis í byggingum sem eru á fleiri en einni hæð.

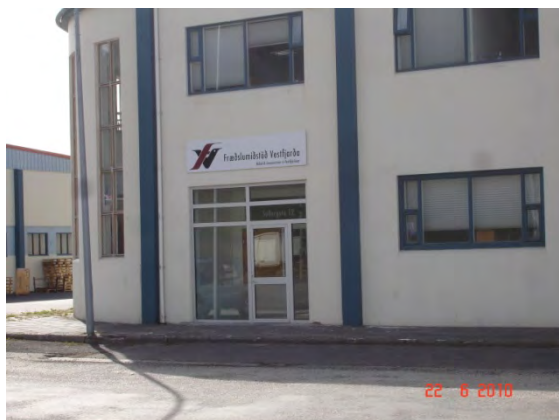
Fræðslumiðstöð Vestfjarða var heimsótt í maí 2010 og aðstaðan tekin út með tilliti til aðgengis fyrir fatlaða.
Merkt bílastæði. Gott aðgengi inni.

Atriði sem þarf að laga með tilliti til aðgengis fyrir fatlaða:		
Atriði	Athugasemd	Opinber viðmið
Þröskuldar	Þröskuldur er hærrí en 2 cm við inngang. Vantar skábraut.	Forðast þröskulda en ef þeir eru, þá eiga þeir að vera ávalir og ekki yfir 2 cm á hæð.
Hurðaopnun	Handvirk með pumpu.	Rafknúinn opunarbúnaður æskilegur. Umferðarmál dyra á að vera yfir 90 cm.
Salerni	Salerni þröngt og engir armar.	Miðað er við að það séu armar sitt hvoru megin við salerni, vaskur og spegill í réttri hæð fyrir sitjandi.

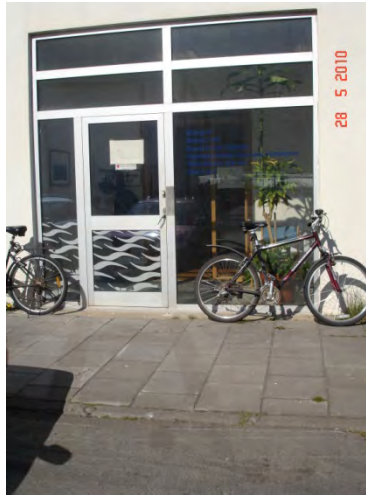
Rauði krossi Íslands Ísafirði

Húsnæði RKÍ á Ísafirði var heimsótt í maí 2010 og aðstaðan tekin út með tilliti til aðgengis fyrir fatlaða. Góð lýsing við inngang. Engir þröskuldar inni.

Atriði sem þarf að laga með tilliti til aðgengis fyrir fatlaða:		
Atriði	Athugasemd	Opinber viðmið
Bílastæði fyrir fatlaða	Ekkert.	A.m.k. eitt bílastæði 3,80 – 4 m á breidd, ætlað fötluðum. Fjarlægð helst undir 10 m frá inngangi, mest 30 m. Skilti upp við bílastæði og merking á fleti stæðis.
Þröskuldar	Þröskuldur er hærri en 2 cm við inngang. Vantar skábraut.	Forðast ber þröskulda en ef þeir eru, þá eiga þeir að vera ávalir og ekki yfir 2 cm á hæð.
Hurðaopnun	Handvirk með pumpu. Þung.	Rafknúinn opnunarbúnaður æskilegur. Umferðarmál dyra á að vera yfir 90 cm.
Salerni	Þröngt, ekki fyrir hjólastóla. Vantar arma.	Miðað er við að það séu armar sitt hvoru megin við salerni, vaskur og spegill í réttri hæð fyrir sitjandi.

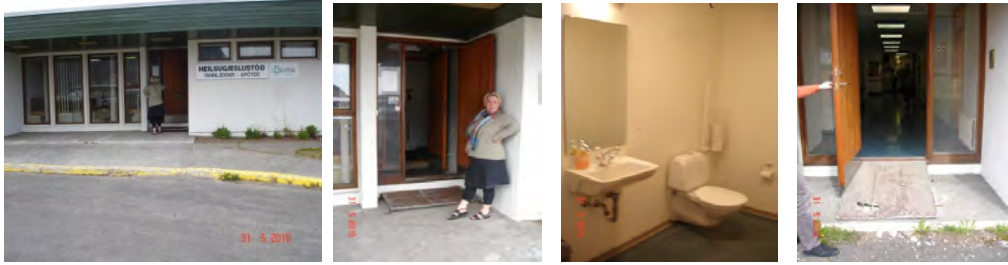
Heilsugæslan, Bolungarvík

Heilsugæslan í Bolungarvík (tannlæknir, apótek) var heimsótt í maí 2010 og aðstaðan tekin út með tilliti til aðgengis fyrir fatlaða.

Malbikað bílplan, sjálvvirk hurðaopnun með takka, opnast út. Góð lýsing við inngang.

Salerni með hjólastólaaðgengi. Armur reyndar bara öðru megin við salerni en miðað er við að það séu armar sitt hvoru megin. Hægt að koma hjólastól að vaskinum. Handklæði og sápa innan seilingar. Spegill í réttri hæð fyrir sitjandi.

Atriði sem þarf að laga með tilliti til aðgengis fyrir fatlaða:		
Atriði	Athugasemd	Opinber viðmið
Yfirborð bílastæðis	Kantur af bílplani og upp á gangbraut.	Hæð á gangstéttarbrún miðað við götu má ekki fara yfir 2 cm.
Bílastæði fyrir fatlaða	Ekkert.	A.m.k. eitt bílastæði 3,80 – 4 m á breidd, ætlað fötludum. Fjarlægð helst undir 10 m frá inngangi, mest 30 m. Skilti upp við bílastæði og merking á fleti stæðis.
Þröskuldar	Þröskuldur er hærri en 2 cm við inngang og annar fyrir innan inngang.	Forðast þröskulda en ef þeir eru, þá eiga þeir að vera ávalir og ekki yfir 2 cm á hæð.
Grindur	Járngrind við inngang.	Efra borð grindar þarf að vera á sama fleti og yfirborðið. Ristastærð má ekki fara yfir 1 cm. Hvorki má myndast fallhætta né mótstaða.
Skábraut	Á hlið hússins er skábraut sem er brotin. Er notað af sjúkrabílum. Aðgengi þar er slæmt fyrir fatlaða. Engin skábraut og ekki kantur. Þröngar dyr.	Skábraut á að vera samhliða tröppum og handrið beggja vegna við. 4 cm kantur á að vera meðfram skábraut. Umferðarmál dýra á að vera yfir 90 cm.

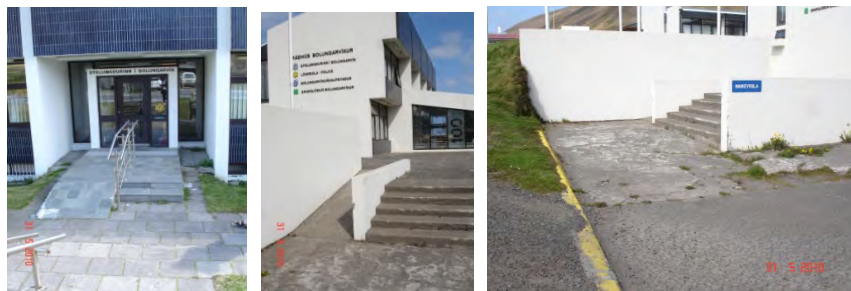
Bæjarskrifstofur, Bolungarvíkur

Bæjarskrifstofur Bolungarvíkur voru heimsóttar í maí 2010 og aðstaðan tekin út með tilliti til aðgengis fyrir fatlað.

Góð lýsing við inngang og vel merkt. Skábraut með handriði upp að húsi að ofan.

Atriði sem þarf að laga með tilliti til aðgengis fyrir fatlaða:		
Atriði	Athugasemd	Opinber viðmið
Yfirborð bílastæðis	Malbikað en möl yfir. Mjög óslétt af bílastæði að framan. Hár kantur af götu upp á gangbraut fyrir framan hús.	Yfirborð sem sléttast, bundið slitlag æskilegt. Hæð á gangstéttarbrún miðað við götu má ekki fara yfir 2 cm.
Bílastæði fyrir fatlaða	Eitt mjórri en 3,8 m.	A.m.k. eitt bílastæði 3,80 – 4 m á breidd, ætlað fötluðum. Fjarlægð helst undir 10 m frá inngangi, mest 30 m.
Þröskuldar	Þröskuldur er hærri en 2 cm við inngang.	Ávalir og ekki yfir 2 cm á hæð. Forðast ber þröskulda.
Tröppur	Bæði tröppur og brött skábraut upp að húsi að framan. Handrið öðru megin meðfram tröppum og skábraut fyrir ofan hús.	Handrið beggja vegna við tröppur og skábrautir og a.m.k. 4 cm kantur meðfram skábrautum. Halli skábrautar 1:20
Hurðaopnun	Handvirk með pumpu, þung hurð.	Rafknúinn opnunarbúnaður æskilegur.

Salerni	Þröngt. Ekkert með aðgengi fyrir hjólastóla. Vantar arma.	Miðað er við að það séu armar sitt hvoru megin við salerni, vaskur og spegill í réttri hæð fyrir sitjandi.
Lyfta	Engin lyfta	Lyfta er forsenda aðgengis í byggingum sem eru á fleiri en einni hæð.

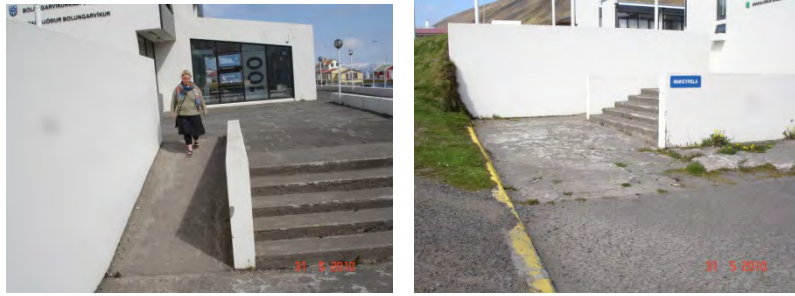
Sparisjóður – Pósthús, Bolungarvík

Sparisjóður – Pósthús í Bolungarvík voru heimsótt í maí 2010 og aðstaðan tekin út með tilliti til aðgengis fyrir fatlaða. Hurð er sjálfvirk með takka. Góð lýsing er við inngang.

Atriði sem þarf að laga með tilliti til aðgengis fyrir fatlaða:		
Atriði	Athugasemd	Opinber viðmið
Yfirborð bílastæðis	Malbikað en möl yfir. Mjög óslétt af bílastæði að skábraut (brotnar hellur). Hár kantur af götu upp á gangbraut.	Yfirborð sem sléttast. Hæð á gangstéttarbrún miðað við götu má ekki fara yfir 2 cm.
Bílastæði fyrir fatlaða	Eitt mjórri en 3,8 m.	A.m.k. eitt bílastæði 3,80 – 4 m á breidd, ætlað fötluðum. Fjarlægð helst undir 10 m frá inngangi, mest 30 m.
Þröskuldar	Þröskuldur er hærrí en 2 cm við inngang og annar inni.	Forðast þröskulda en ef þeir eru, þá eiga þeir að vera ávalir og ekki yfir 2 cm á hæð.
Tröppur/skábrautir	Bæði tröppur og brött skábraut upp að húsi. Tvær tröppur upp til sparisjóðsstjóra. Ekki fært á hjólastól. Hvorki skábraut né handrið.	Handrið beggja vegna við tröppur og skábrautir og a.m.k. 4 cm kantur meðfram skábrautum. Halli skábrautar 1:20

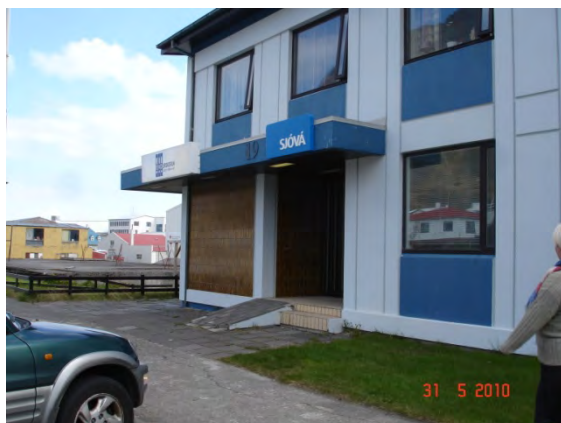
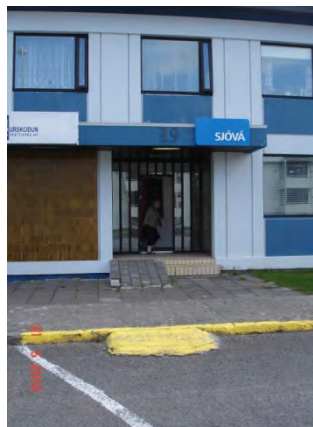
Sjóvá og Endurskoðun Vestfjarða, Bolungarvík

Sjóvá og Endurskoðun Vestfjarða í Bolungarvík voru heimsótt í maí 2010 og aðstaðan tekin út með tilliti til aðgengis fyrir fatlaða. Góð lýsing er við inngang og vel merkt.

Atriði sem þarf að laga með tilliti til aðgengis fyrir fatlaða:		
Atriði	Athugasemd	Opinber viðmið
Bílastæði fyrir fatlaða	Ekkert.	A.m.k. eitt bílastæði 3,80 – 4 m á breidd, ætlað fötluðum. Fjarlægð helst undir 10 m frá inngangi, mest 30 m. Skilti upp við bílastæði og merking á fleti stæðis.
Þröskuldar	Þröskuldur er hærrí en 2 cm við inngang og annar inni.	Forðast þröskulda en ef þeir eru, þá eiga þeir að vera ávalir og ekki yfir 2 cm á hæð.
Hurðaoöpnun	Handvirk með pumpu, þung.	Rafknúinn öpnunarbúnaður æskilegur.
Skábraut	Léleg skábraut af götu upp á gangstétt. Brött skábraut upp að inngangi. Engin handrið.	Skábraut á að vera samhliða tröppum og handrið beggja vegna við. 4 cm kantur á að vera meðfram skábraut. Halli skábrautar á að vera a.m.k. 1:20
Annað	Hátt upp á afgreiðsluborð.

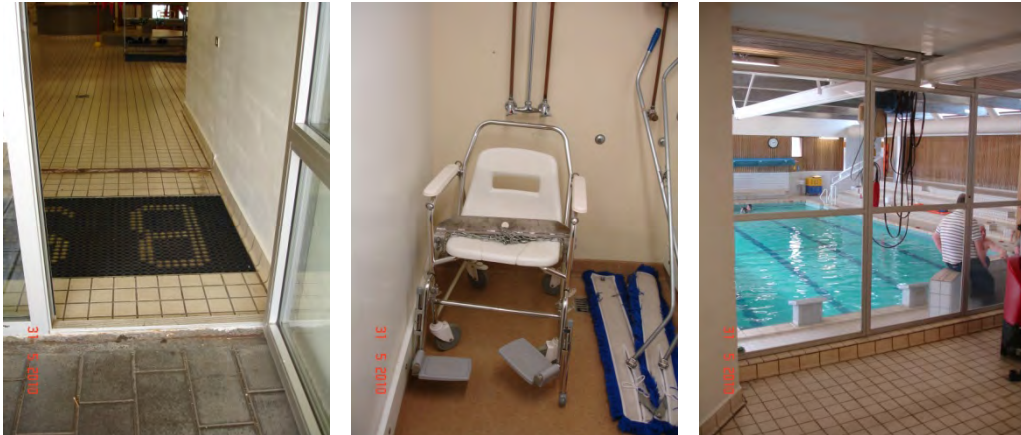
Íþróttamiðstöðin, Bolungarvík

Íþróttamiðstöðin í Bolungarvík var heimsótt í maí 2010 og aðstaðan tekin út með tilliti til aðgengis fyrir fatlaða.

Hurðaoöppun sjálfvirk með takka. Góð lýsing við inngang og vel merkt. Salerni með hjólastólaaðgengi. Armar beggja vegna við. Hægt að koma hjólastól að vaski. Handklæði og sápa innan seilingar. Spegill í réttri hæð.

Sturtustóll á hjólum sem hægt er að lyfta út í sundlaug. Sér aðstaða fyrir fatlaða en vantar að loka betur t.d. með tjöldum.

Atriði sem þarf að laga með tilliti til aðgengis fyrir fatlaða:		
Atriði	Athugasemd	Opinber viðmið
Bílastæði fyrir fatlaða	Ekkert	A.m.k. eitt bílastæði 3,80 – 4 m á breidd, ætlað fötluðum. Fjarlægð helst undir 10 m frá inngangi, mest 30 m. Skilti upp við bílastæði og merking á fleti stæðis.
Þröskuldar	Þröskuldur er hærrí en 2 cm við inngang. Einnig þröskuldur inni í íþróttarhúsið.	Forðast ber þröskulda en ef þeir eru, þá eiga þeir að vera ávalir og ekki yfir 2 cm á hæð.
Baðaðstaða	Engin bjalla er í búningasklefa.	Í einstaklingsklefa þarf að vera bjalla svo hægt sé að kalla eftir aðstoð.
Annað	Vantar aðgengi út í sundlaugargarð.

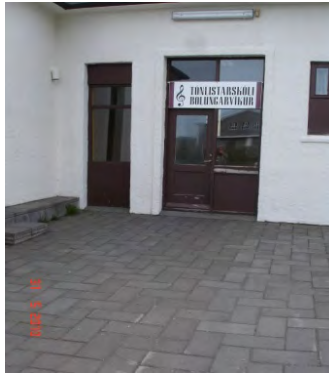
Tónlistarskólinn, Bolungarvík

Tónlistarskólinn í Bolungarvík var heimsóttur í maí 2010 og aðstaðan tekin út með tilliti til aðgengis fyrir fatlaða. Skólinn var lokaður og því aðeins skoðaður að utan. Góð lýsing er við inngang og vel merkt.

Atriði sem þarf að laga með tilliti til aðgengis fyrir fatlaða:		
Atriði	Athugasemd	Opinber viðmið
Bílastæði	Bílastæði eru handan götunnar. Hár kantur af götu og upp á gangstétt.	Hæð á gangstéttarbrún miðað við götu má ekki fara yfir 2 cm.
Bílastæði fyrir fatlaða	Ekkert.	A.m.k. eitt bílastæði 3,80 – 4 m á breidd, ætlað fötluðum. Fjarlægð helst undir 10 m frá inngangi, mest 30 m. Skilti upp við bílastæði og merking á fleti stæðis.
Þröskuldar	Þröskuldur er hærri en 2 cm við inngang.	Forðast þröskulda en ef þeir eru, þá eiga þeir að vera ávalir og ekki yfir 2 cm á hæð.
Hurðaopnun	Handvirk.	Rafknúinn opnunarbúnaður æskilegur. Umferðarmál dýra ætti að vera yfir 90 cm.
Lyfta	Engin. Starfsemin er á tveimur hæðum.	Lyfta er forsenda aðgengis í byggingum sem eru á fleiri en einni hæð.
Stigar	Stigi upp á efri hæðina. Vantar handrið.	Handrið beggja vegna við stiga. Þarf að ná vel upp fyrir efstu tröppu og niður fyrir þá neðstu.

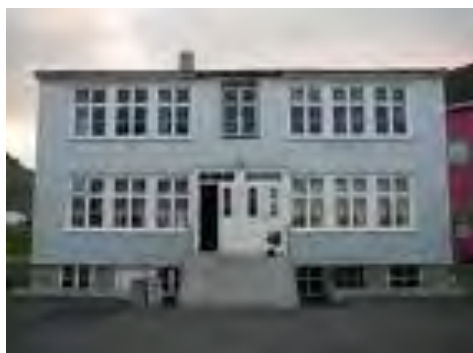
Einarshús, Bolungarvík

Einarshús í Bolungarvík var heimsótt í maí 2010 og aðstaðan tekin út með tilliti til aðgengis fyrir fatlaða.

Hús hefur nýlega verið gert upp í upprunalegt horf. Engir þröskuldar eru inni.

Atriði sem þarf að laga með tilliti til aðgengis fyrir fatlaða:		
Atriði	Athugasemd	Opinber viðmið
Yfirborð bílastæðis	Malbik en mól yfir.	Yfirborð sem sléttast, bundið slitlag æskilegt.
Bílastæði fyrir fatlaða	Ekkert.	A.m.k. eitt bílastæði 3,80 – 4 m á breidd, ætlað fötluðum. Fjarlægð helst undir 10 m frá inngangi, mest 30 m. Skilti upp við bílastæði og merking á fleti stæðis.
Þröskuldar	Þröskuldur er hærrí en 2 cm við inngang.	Forðast ber þröskulda en ef þeir eru, þá eiga þeir að vera ávalir og ekki yfir 2 cm á hæð.
Hurðaopnun	Handvirk án pumpu.	Rafknúinn opunarbúnaður æskilegur.
Tröppur	Tröppur upp að inngangi. Ekki skábraut.	Skábraut á að vera samhliða tröppum og handrið beggja vegna við. 4 cm kantur á að vera meðfram skábraut.
Salerni	Ekkert með örmum.	Míðað er við að það séu armar sitt hvoru megin við salerni, vaskur og spegill í réttri hæð fyrir sitjandi.
Lyfta	Engin.	Lyfta er forsenda aðgengis í byggingum sem eru á fleiri en einni hæð.

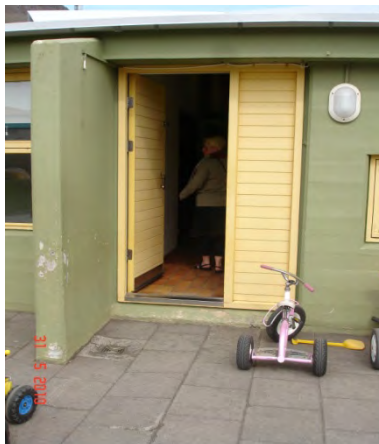
Leikskólinn Gláðheimar, Bolungarvík

Leikskólinn Gláðheimar í Bolungarvík var heimsóttur í maí 2010 og aðstaðan tekin út með tilliti til aðgengis fyrir fatlaða. Góð lýsing er við inngang. Engir þröskuldar inni.

Atriði sem þarf að laga með tilliti til aðgengis fyrir fatlaða:		
Atriði	Athugasemd	Opinber viðmið
Bílastæði fyrir fatlaða	Ekkert.	A.m.k. eitt bílastæði 3,80 – 4 m á breidd, ætlað fötluðum. Fjarlægð helst undir 10 m frá inngangi, mest 30 m. Skilti upp við bílastæði og merking á fleti stæðis.
Þröskuldar	Þröskuldur er hærrí en 2 cm við inngang	Forðast þröskulda en ef þeir eru, þá eiga þeir að vera ávalir og ekki yfir 2 cm á hæð.
Hurðáopnun	Handvirk með pumpu.	Rafknúinn opnunarbúnaður æskilegur. Umferðarmál dyra á að vera yfir 90 cm.
Salerni	Ekkert með aðgengi fyrir hjólastóla. Hvergi armar.	Miðað er við að það séu armar sitt hvoru megin við salerni, vaskur og spegill í réttri hæð fyrir sitjandi.
Annað	Hátt upp í hliðopnun – næst ekki úr hjólastól.

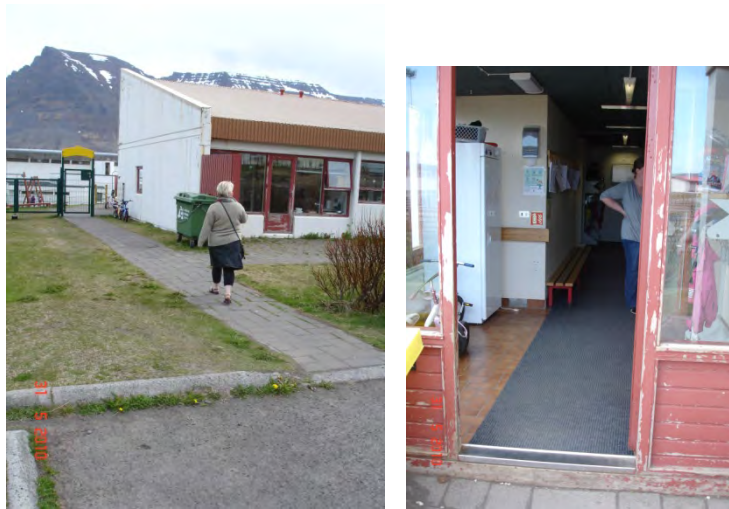
Leikskólinn Lambhagi, Bolungarvík

Leikskólinn Lambhagi í Bolungarvík var heimsóttur í maí 2010 og aðstaðan tekin út með tilliti til aðgengis fyrir fatlaða.

Góð lýsing er við inngang. Skábrautir yfir þröskulda eru inni.

Atriði sem þarf að laga með tilliti til aðgengis fyrir fatlaða:		
Atriði	Athugasemd	Opinber viðmið
Bílastæði fyrir fatlaða	Ekkert.	A.m.k. eitt bílastæði 3,80 – 4 m á breidd, ætlað fötluðum. Fjarlægð helst undir 10 m frá inngangi, mest 30 m. Skilti upp við bílastæði og merking á fleti stæðis.
Þröskuldar	Þröskuldur er hærra en 2 cm við inngang.	Forðast ber þröskulda en ef þeir eru, þá eiga þeir að vera ávalir og ekki yfir 2 cm á hæð.
Hurðaopnun	Handvirk	Rafknúinn opnunarbúnaður æskilegur.
Salerni	Ekkert með aðgengi fyrir hjólastóla. Hvergi armar.	Miðað er við að það séu armar sitt hvoru megin við salerni, vaskur og spegill í réttri hæð fyrir sitjandi.
Annað	Hátt upp í hliðopnun og næst ekki úr hjólastól.

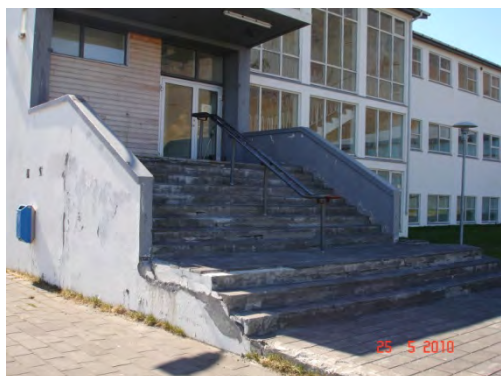
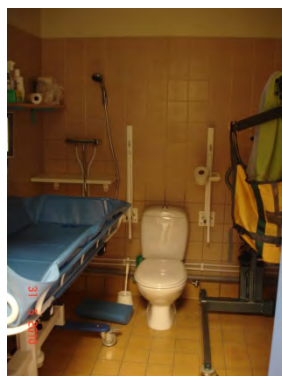
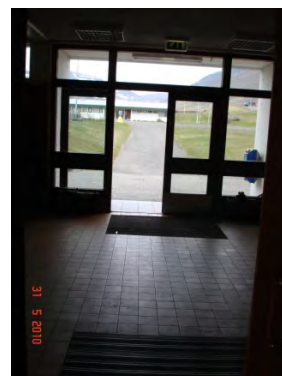
Grunnskóli Bolungarvíkur

Grunnskólinn í Bolungarvík var heimsóttur í maí 2010 og aðstaðan tekin út með tilliti til aðgengis fyrir fatlaða.

Góð lýsing er við inngang. Lágir þröskuldar eru við innganginn. Lítil lyfta er á milli hæða. Salerni með hjólastólaaðgengi. Armar beggja vegna við. Hægt er að koma hjólastól að vaski. Handklæði og sápa eru innan seilingar og spegill í réttri hæð.

Gott aðgengi fyrir hjólastóla.

Atriði sem þarf að laga með tilliti til aðgengis fyrir fatlaða:		
Atriði	Athugasemd	Opinber viðmið
Bílastæði fyrir fatlaða	Ekkert.	A.m.k. eitt bílastæði 3,80 – 4 m á breidd, ætlað fötluðum. Fjarlægð helst undir 10 m frá inngangi, mest 30 m. Skilti upp við bílastæði og merking á fleti stæðis.
Hurðaopnun	Handvirk.	Rafknúinn opunarbúnaður æskilegur.
Tröppur	Brotnar og illa farnar tröppur upp að inngangi að framan.	Yfirborð á að vera sem sléttast. Handrið beggja vegna við tröppur.

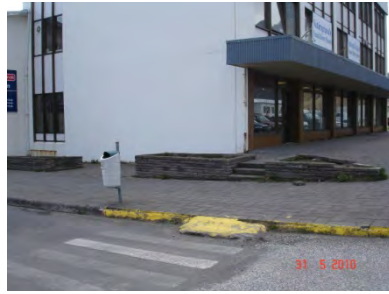
Samkaup-Úrval, Bolungarvík

Samkaup-Úrval í Bolungarvík var heimsótt í maí 2010 og aðstaðan tekin út með tilliti til aðgengis fyrir fatlaða.

Góð lýsing er við inngang og vel merkt. Merkt bílastæði fyrir fatlaða.

Atriði sem þarf að laga með tilliti til aðgengis fyrir fatlaða:		
Atriði	Athugasemd	Opinber viðmið
Yfirborð bílastæðis	Kantur af bílaplani upp á gangstétt.	Hæð á gangstéttarbrún miðað við götu má ekki fara yfir 2 cm.
Bílastæði fyrir fatlaða	Eitt sem er mjórri en 3,8 á breidd	A.m.k. eitt bílastæði 3,80 – 4 m á breidd, ætlað fötluðum. Fjarlægð helst undir 10 m frá inngangi, mest 30 m. Skilti upp við bílastæði og merking á fleti stæðis.
Þröskuldar	Þröskuldur er hærri en 2 cm við inngang.	Forðast þröskulda en ef þeir eru, þá eiga þeir að vera ávalir og ekki yfir 2 cm á hæð.
Tröppur	Tröppur inni ef gengið er inn frá aðalgötu.	Skábraut á að vera samhliða tröppum.
Hurðaopnun	Handvirk með pumpu, þung. Útidyrhurð er 86 cm.	Rafknúinn opunarbúnaður æskilegur. Umferðarmál dyra á að vera yfir 90 cm.
Salerni	Hurðir 60 cm. Engir armar.	Miðað er við að það séu armar sitt hvoru megin við salerni, vaskur og spegill í réttri hæð fyrir sitjandi.

Annað	Þröngt inn í kæli – ekki fært hjólastólum.

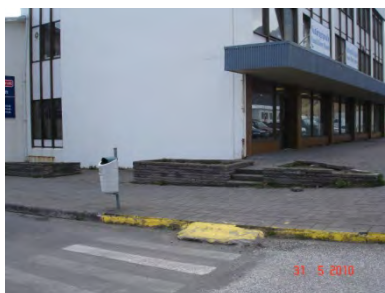
Snyrtistofan Mánagull, Bolungarvík

Snyrtistofan Mánagull í Bolungarvík var heimsótt í maí 2010 og aðstaðan tekin út með tilliti til aðgengis fyrir fatlaða.

Góð lýsing er við inngang og vel merkt. Merkt bílastæði fyrir fatlaða. Engir þröskuldar inni.

Atriði sem þarf að laga með tilliti til aðgengis fyrir fatlaða:

Atriði	Athugasemd	Opinber viðmið
Yfirborð bílastæðis	Kantur af bílaplani upp á gangstétt. Vantar skábraut.	Hæð á gangstéttarbrún miðað við götu má ekki fara yfir 2 cm.
Bílastæði fyrir fatlaða	Eitt mjórri en 3,8 á breidd.	A.m.k. eitt bílastæði 3,80 – 4 m á breidd, ætlað fötluðum. Fjarlægð helst undir 10 m frá inngangi, mest 30 m. Skilti upp við bílastæði og merking á fleti stæðis.
Tröppur	Tröppur inni frá aðalgötu. Vantar skábraut til að komast inn.	Handrið þarf að vera beggja vegna og ná upp fyrir efstu tröppu og niður fyrir neðstu. Skábraut á aðvera samhliða tröppum.
Hurðaopnun	Handvirk með pumpu. Útidyrhurð er 86 cm.	Rafknúinn opunarbúnaður æskilegur. Umferðarmál dyra á að vera yfir 90 cm.
Salerni	Hurðir 60 cm. Engir armar.	Miðað er við að það séu armar sitt hvoru megin við salerni, vaskur og spegill í réttri hæð fyrir sitjandi.

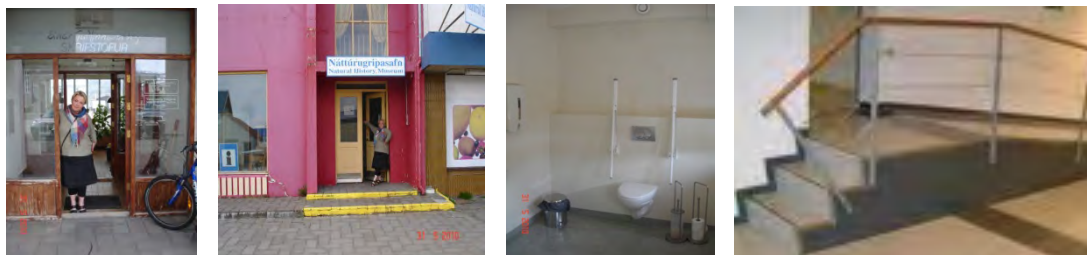
Náttúrugripasafn og fræðasetur, Bolungarvík

Náttúrugripasafn og fræðasetur Bolungarvík var heimsótt í maí 2010 og aðstaðan tekin út með tilliti til aðgengis fyrir fatlað.

Vel merkt og góð lýsing er við inngang. Salerni með hjólastólaaðgengi. Armar beggja vegin við. Hægt er að koma hjólastól að vaski.

Atriði sem þarf að laga með tilliti til aðgengis fyrir fatlaða:		
Atriði	Athugasemd	Opinber viðmið
Bílastæði fyrir fatlaða	Ekkert við Vitastíg. Eitt við Aðalstræti.	A.m.k. eitt bílastæði 3,80 – 4 m á breidd, ætlað fötluðum. Fjarlægð helst undir 10 m frá inngangi, mest 30 m. Skilti upp við bílastæði og merking á fleti stæðis.
Þröskuldar	Tveir þröskuldar hærrí en 2 cm við inngang og þröskuldar um allt inni.	Forðast ber þröskulda en ef þeir eru, þá eiga þeir að vera ávalir og ekki yfir 2 cm á hæð.
Tröppur	Tröppur við aðalinnganginn. Hvorki skábrautir né handrið.	Handrið þarf að vera beggja vegna og ná upp fyrir efstu tröppu og niður fyrir neðstu. Skábraut á að vera samhliða tröppum.
Hurðaopnun	Handvirk með pumpu. Innihurðir 70-75 cm	Rafknúinn opnunarbúnaður æskilegur. Umferðarmál dyra á að vera yfir 90 cm.
Salerni	Handþurrkur og sápa frekar hátt. Fótstigin ruslafata. Salernispappír ekki innan seilingar.	Miða á við að einstaklingar í hjólastól geti athafnað sig einir.

Lyfta	Milli hæða. Stærð 108 cm x 93 cm.	Lyfta er forsenda aðgengis í byggingum sem eru á fleiri en einni hæð.
Skábraut	Brött skábraut inni á safninu. Handriði öðru megin.	Handrið á að vera beggja vegna við skábraut og a.m.k. 4 cm kantur meðfram. Halli þarf að vera 1:20.

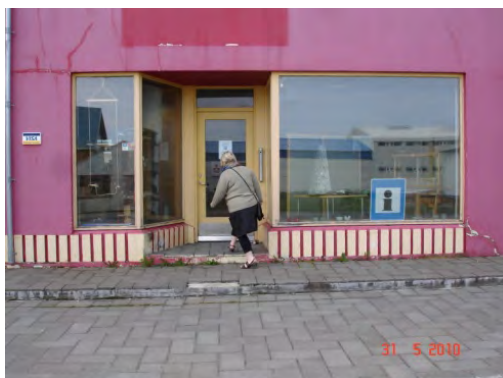
Upplýsingamiðstöð, Bolungarvík

Upplýsingamiðstöðin í Bolungarvík var heimsótt í maí 2010 og aðstaðan tekin út með tilliti til aðgengis fyrir fatlaða. Góð lýsing er við inngang.

Atriði sem þarf að laga með tilliti til aðgengis fyrir fatlaða:		
Atriði	Athugasemd	Opinber viðmið
Yfirborð bílastæðis	Kantur af götu upp á gangstétt. Vantar skábraut.	Hæð á gangstéttarbrún miðað við götu má ekki fara yfir 2 cm.
Bílastæði fyrir fatlaða	Ekkert við Vitastíg. Eitt við Aðalstræti.	A.m.k. eitt bílastæði 3,80 – 4 m á breidd, ætlað fötluðum. Fjarlægð helst undir 10 m frá inngangi, mest 30 m. Skilti upp við bílastæði og merking á fleti stæðis.
Þröskuldar	Þröskuldur er hærrí en 2 cm við inngang.	Forðast þröskulda en ef þeir eru, þá eiga þeir að vera ávalir og ekki yfir 2 cm á hæð.
Tröppur	Tröppur upp að inngangi. Vantar skábraut og handrið.	Handrið þarf að vera beggja vegna og ná upp fyrir efstu tröppu og niður fyrir neðstu. Skábraut á að vera samhliða tröppum.
Hurðaoþnun	Handvirk með pumpu	Rafknúinn oþnunarbúnaður æskilegur. Umferðarmál dyra á að vera yfir 90 cm.

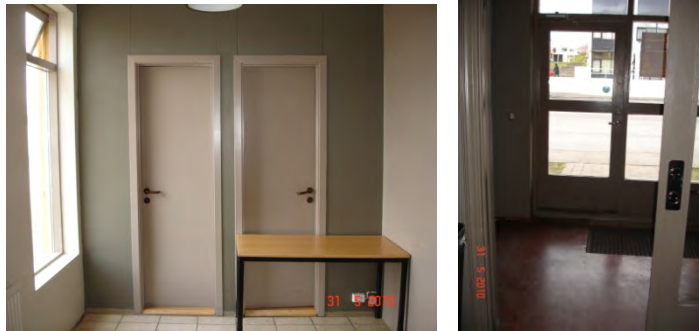
Veitingastaðurinn Vaxon, Bolungarvík

Veitingastaðurinn Vaxon Bolungarvík var heimsóttur í maí 2010 og aðstaðan tekin út með tilliti til aðgengis fyrir fatlaða. Góð lýsing er við inngang.

Atriði sem þarf að laga með tilliti til aðgengis fyrir fatlaða:		
Atriði	Athugasemd	Opinber viðmið
Yfirborð bílastæðis	Kantur frá bílplani og upp á gangstétt. Vantar skábraut	Hæð á gangstéttarbrún miðað við götu má ekki fara yfir 2 cm.
Bílastæði fyrir fatlaða	Ekkert.	A.m.k. eitt bílastæði 3,80 – 4 m á breidd, ætlað fötluðum. Fjarlægð helst undir 10 m frá inngangi, mest 30 m. Skilti upp við bílastæði og merking á fleti stæðis.
Þröskuldar	Þröskuldur er hærri en 2 cm við inngang og annar inn á salerni.	Forðast þröskulda en ef þeir eru, þá eiga þeir að vera ávalir og ekki yfir 2 cm á hæð.
Hurðaoöpnun	Handvirk með pumpu, þung. Innihurðir eru 80 cm en 60 cm inn á salerni.	Rafknúinn opunar búnaður æskilegur. Umferðarmál dýra á að vera yfir 90 cm.
Salerni	Mjóar dyr og lítið pláss. Ekkert aðgengi fyrir hjólastóla. Engir armar.	Miðað er við að það séu armar sitt hvoru megin við salerni, vaskur og spegill í réttri hæð fyrir sitjandi.

Annað	Dansgólf á palli en engin skábraut þangað.

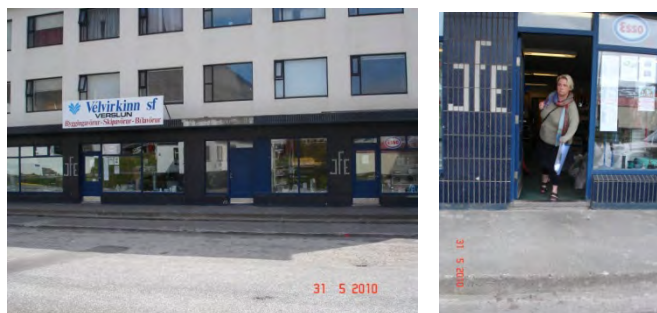
Vélvirkinn, Bolungarvík

Vélvirkinn Bolungarvík var heimsóttur í maí 2010 og aðstaðan tekin út með tilliti til aðgengis fyrir fatlaða.
Góð lýsing er við inngang og vel merkt.

Atriði sem þarf að laga með tilliti til aðgengis fyrir fatlaða:		
Atriði	Athugasemd	Opinber viðmið
Yfirborð bílastæðis	Kantur af bílastæði upp á gangbraut. Vantar skábraut.	Hæð á gangstéttarbrún miðað við götu má ekki fara yfir 2 cm.
Bílastæði fyrir fatlaða	Ekkert.	A.m.k. eitt bílastæði 3,80 – 4 m á breidd, ætlað fötluðum. Fjarlægð helst undir 10 m frá inngangi, mest 30 m. Skilti upp við bílastæði og merking á fleti stæðis.
Þröskuldar	Þröskuldur er hærrí en 2 cm við inngang.	Forðast þeir þröskulda en ef þeir eru, þá eiga þeir að vera ávalir og ekki yfir 2 cm á hæð.
Hurðaoöpnun	Handvirk með pumpu.	Rafknúinn öpnunarbúnaður æskilegur. Umferðarmál dyra á að vera yfir 90 cm.
Annað	Þröngt er inni í versluninni.
