Eru Vestfirðir fyrir alla?

Skýrsla um aðgengismál útgefin af Svæðisskrifstofu um málefni fatlaðra Vestfirðum

Ísafirði 8.desember 2010

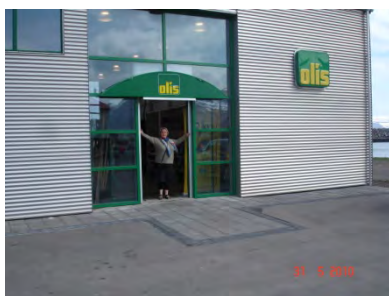
Olís þjónustustöð, Bolungarvík

Olís þjónustustöð í Bolungarvík var heimsótt í maí 2010 og aðstaðan tekin út með tilliti til aðgengis fyrir fatlaða.

Góð lýsing er við inngang og vel merkt. Engir þröskuldar. Kaffihorn er inni í verslun. Rúmgott er inni. Salerni er með hjólastólaaðgengi og hægt er að koma hjólastól að vaski.

Atriði sem þarf að laga með tilliti til aðgengis fyrir fatlaða:		
Atriði	Athugasemd	Opinber viðmið
Bílastæði fyrir fatlaða	Ekkert.	A.m.k. eitt bílastæði 3,80 – 4 m á breidd, ætlað fötluðum. Fjarlægð helst undir 10 m frá inngangi, mest 30 m. Skilti upp við bílastæði og merking á fleti stæðis.
Salerni	Vantar arma beggja vegna við en þeir eru væntanlegir. Handþurrkur og vaskur frekar hátt á vegg.	Miðað er við að það séu armar sitt hvoru megin við salerni, vaskur og spegill í réttri hæð fyrir sitjandi.

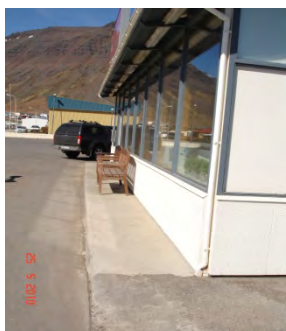
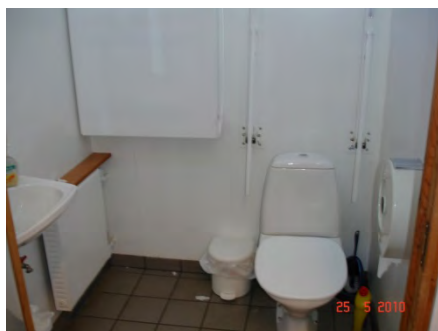
Skeljungur, Bolungarvík

Skeljungur í Bolungarvík var heimsóttur í maí 2010 og aðstaðan tekin út með tilliti til aðgengis fyrir fatlaða.

Góð lýsing er við inngang og vel merkt. Salerni er með góðu hjólastólaaðgengi, armar beggja vegna. Vaskur, sápa og þurrkur innan seilingar.

Atriði sem þarf að laga með tilliti til aðgengis fyrir fatlaða:		
Atriði	Athugasemd	Opinber viðmið
Yfirborð bílastæðis	Kantur af plani og upp á gangstétt fyrir framan verslunina. Vantar skábraut	Hæð á gangstéttarbrún miðað við götu má ekki fara yfir 2 cm.
Bílastæði fyrir fatlaða	Ekkert.	A.m.k. eitt bílastæði 3,80 – 4 m á breidd, ætlað fötluðum. Fjarlægð helst undir 10 m frá inngangi, mest 30 m. Skilti upp við bílastæði og merking á fleti stæðis.
Þröskuldar	Þröskuldur er hærri en 2 cm við inngang.	Forðast þröskulda en ef þeir eru, þá eiga þeir að vera ávalir og ekki yfir 2 cm á hæð.
Mottur	Gúmmímotta er fyrir innan dyrnar.	Efra borð mottu þarf að vera á sama fleti og yfirborðið. Möskvastærð má ekki fara yfir 1 cm. Hvorki á að myndast fallhætta né mótstaða.
Hurðaopnun	Handvirk með pumpu, mjög þung.	Rafknúinn opnunarbúnaður æskilegur. Umferðarmál dyra á að vera yfir 90 cm.

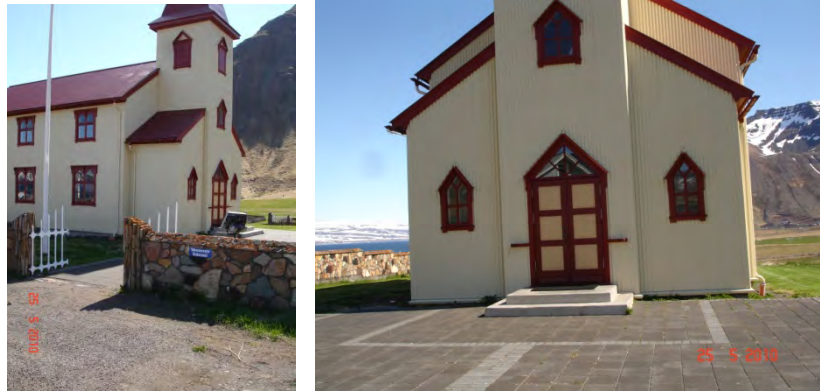
Hólskirkja, Bolungarvík

Hólskirkja í Bolungarvík var skoðuð að utan í maí 2010 og aðstaðan tekin út með tilliti til aðgengis fyrir fatlaða.

Atriði sem þarf að laga með tilliti til aðgengis fyrir fatlaða:		
Atriði	Athugasemd	Opinber viðmið
Bílastæði fyrir fatlaða	Ekkert. Eitt stæði við hliðið merkt sóknarpresti.	A.m.k. eitt bílastæði 3,80 – 4 m á breidd, ætlað fötluðum. Fjarlægð helst undir 10 m frá inngangi, mest 30 m. Skilti upp við bílastæði og merking á fleti stæðis.
Tröppur	Tröppur upp að inngangi. Vantar handrið og skábraut.	Handrið þarf að vera beggja vegna og ná upp fyrir efstu tröppu og niður fyrir neðstu. Skábraut á að vera samhliða tröppum og handrið beggja vegna við. 4 cm kantur á að vera meðfram skábraut.
Hurðaofnun	Handvirk með pumpu.	Rafknúinn opnunarbúnaður æskilegur. Umferðarmál dyra á að vera yfir 90 cm.

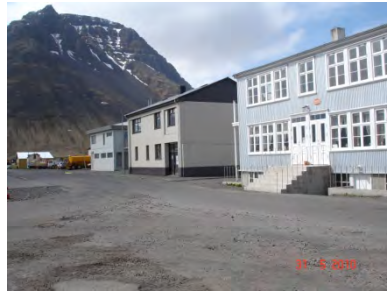
Verkalýðs og sjómannafélag, Bolungarvík

Verkalýðs og sjómannafélag í Bolungarvík var skoðað að utan í maí 2010 og aðstaðan tekin út með tilliti til aðgengis fyrir fatlaða.

Atriði sem þarf að laga með tilliti til aðgengis fyrir fatlaða:		
Atriði	Athugasemd	Opinber viðmið
Yfirborð bílastæðis	Olíuborin möl. Laus möl yfir.	Yfirborð sem sléttast, bundið slitlag æskilegt.
Bílastæði fyrir fatlaða	Ekkert.	A.m.k. eitt bílastæði 3,80 – 4 m á breidd, ætlað fötluðum. Fjarlægð helst undir 10 m frá inngangi, mest 30 m. Skilti upp við bílastæði og merking á fleti stæðis.
Hurðaoopnun	Handvirk með pumpu	Rafknúinn opunarbúnaður æskilegur. Umferðarmál dyra á að vera yfir 90 cm.
Stigar	Stigi inni upp á aðra hæð. Ekkert handriði og engin lyfta.	Handrið þarf að vera beggja vegna og ná upp fyrir efstu tröppu og niður fyrir neðstu. Skábraut á að vera samhliða tröppum og handrið beggja vegna við. 4 cm kantur á að vera meðfram skábraut.
Lyfta	Engin.	Lyfta er forsenda aðgengis í byggingum sem eru á fleiri en einni hæð.

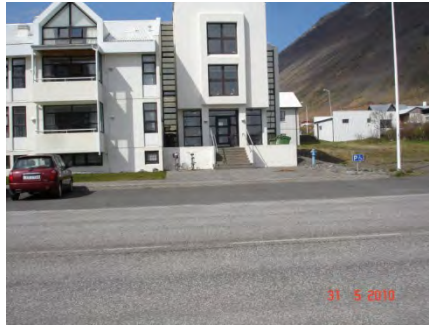
Árborg, Bolungarvík

Árborg íbúðir eldri borgara í Bolungarvík voru heimsóttar í maí 2010 og aðstaðan tekin út með tilliti til aðgengis fyrir fatlaða. Hægt að leggja við tengibyggingu milli íbúða og Skýlis. Skábraut er þar inn. Lyfta er á milli hæða. Merkt bílastæði eru fyrir fatlaða.

Atriði sem þarf að laga með tilliti til aðgengis fyrir fatlaða:		
Atriði	Athugasemd	Opinber viðmið
Bílastæði fyrir fatlaða	Eitt minna en 3,8 á breidd	A.m.k. eitt bílastæði 3,80 – 4 m á breidd, ætlað fötluðum. Fjarlægð helst undir 10 m frá inngangi, mest 30 m. Skilti upp við bílastæði og merking á fleti stæðis.
Aðkoma frá aðalgötu	Kantur frá bílastæði upp á gangbraut. Vantar skábraut Tröppur, tvennar dyr. Ytri dyr með hurðaopnara, innri dyr handvirkar með pumpu.	Hæð á gangstéttarbrún miðað við götu má ekki fara yfir 2 cm. Rafknúinn opunarbúnaður æskilegur. Umferðarmál dyra á að vera yfir 90 cm.
Aðkoma frá tengibyggingu	Sjálfvirk opnun á milli Skýlis og íbúða með takka öðru megin og talnalás hinu megin. Hátt er upp í talnalás.	Rafknúinn opunarbúnaður æskilegur. Tarf að vera hægt að opna úr hjólastól.

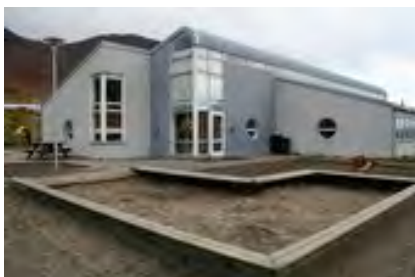
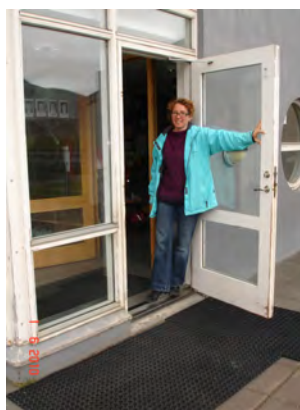
Leikskóli Súðavíkur var heimsóttur í maí 2010 og aðstaðan tekin út með tilliti til aðgengis fyrir fatlaða.

Góð lýsing við inngang. Salerni rúmgott og handpurkur og sápa innan seilingar.

Atriði sem þarf að laga með tilliti til aðgengis fyrir fatlaða:		
Atriði	Athugasemd	Opinber viðmið
Yfirborð bílastæðis	Kantur af bílastæði upp á gangbraut.	Hæð á gangstéttarbrún miðað við götu má ekki fara yfir 2 cm.
Bílastæði fyrir fatlaða	Ekkert.	A.m.k. eitt bílastæði 3,80 – 4 m á breidd, ætlað fötluðum. Fjarlægð helst undir 10 m frá inngangi, max 30 m. Skilti upp við bílastæði og merking á fleti stæðis.
Þröskuldar	Þröskuldur hærrí en 2 cm við inngang. Vantar skábraut	Forðast þröskulda en ef þeir eru, þá eiga þeir að vera ávalir og ekki yfir 2 cm á hæð.
Mottur	Gúmmímottur með grófum möskvum fyrir innan og utan inngang.	Efra borð mottu þarf að vera á sama fleti og yfirborðið. Möskvastærð má ekki fara yfir 1 cm. Hvorki fallhætta né mótstaða
Hurðaoöpnun	Handvirk með pumpu, þung. Innihurðir ekki allar nægilega breiðar.	Rafknúinn öpnunarbúnaður æskilegur. Umferðarmál dyra ætti að vera yfir 90 cm.
Salerni	Ekkert salerni með örmum.	Miðað er við að það séu armar sitt hvoru megin við salerni, vaskur og spegill í réttri hæð fyrir sitjandi.

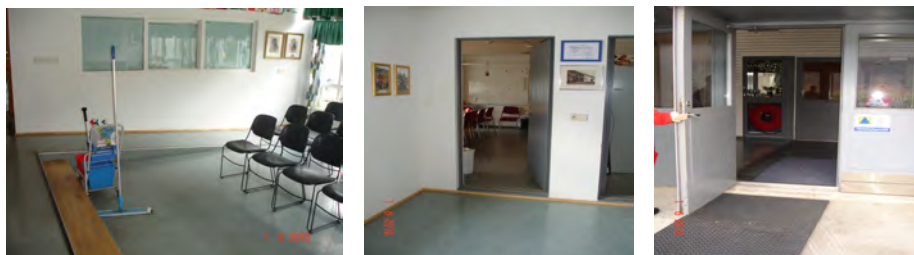
Grunnskóli – íþróttahús, Súðavík

Grunnskóli – íþróttahús í Súðavík var heimsótt í maí 2010 og aðstaðan tekin út með tilliti til aðgengis fyrir fatlaða.

Góð lýsing. Gott aðgengi í nýja hluta skólans. Salerni rúmgott og handþurrkur og sápa innan seilingar.

Atriði sem þarf að laga með tilliti til aðgengis fyrir fatlaða:		
Atriði	Athugasemd	Opinber viðmið
Bílastæði fyrir fatlaða	Ekkert.	A.m.k. eitt bílastæði 3,80 – 4 m á breidd, ætlað fötluðum. Fjarlægð helst undir 10 m frá inngangi, max 30 m. Skilti upp við bílastæði og merking á fleti stæðis.
Mottur	Gúmmímotta við inngang.	Efra borð mottu þarf að vera á sama fleti og yfirborðið. Möskvastærð má ekki fara yfir 1 cm. Hvorki fallhætta né mótstaða
Þröskuldar	Þröskuldur hærrí en 2 cm við inngang og í eldri hluta skólans. M.a. þröskuldur inn í föndur eldri borgara. Hvergi skábrautir yfir þröskulda.	Forðast ber þröskulda en ef þeir eru, þá eiga þeir að vera ávalir og ekki yfir 2 cm á hæð.
Hurðaoopnun	Handvirk með pumpu, þung.	Rafknúinn opnunarbúnaður æskilegur. Umferðarmál dyra yfir 90 cm.
Skábrautir	Niður í sal. Vantar handrið og kant. Er frekar brött.	Handrið beggja vegna við og a.m.k. 4 cm kantur meðfram. Halli á að vera mest 1:20.

Salerni	Ekkert salerni með örmum	Miðað er við að það séu armar sitt hvoru megin við salerni, vaskur og spegill í réttri hæð fyrir sitjandi.

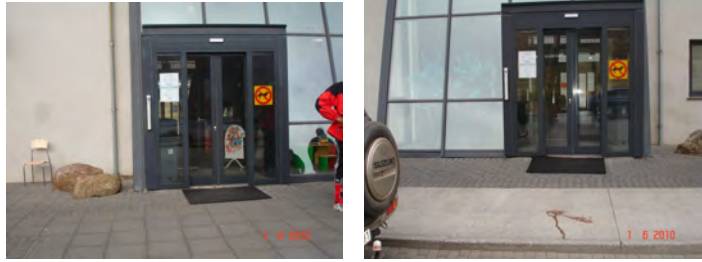
Víkurbúðin Súðavík

Víkurbúðin í Súðavík var heimsótt í maí 2010 og aðstaðan tekin út með tilliti til aðgengis fyrir fatlaða.

Engir þröskuldar inni. Hurðaopnun sjálvvirk með skynjara. Þröngt inni í verslun og erfitt að fara um á hjólastól.

Atriði sem þarf að laga með tilliti til aðgengis fyrir fatlaða:		
Atriði	Athugasemd	Opinber viðmið
Yfirborð bílastæðis	Hár kantur af plani og upp á gangstétt fyrir framan húsið. Skábraut við endann á gangbrautinni.	Hæð á gangstéttarbrún miðað við götu má ekki fara yfir 2 cm.
Bílastæði fyrir fatlaða	Ekkert.	A.m.k. eitt bílastæði 3,80 – 4 m á breidd, ætlað fötluðum. Fjarlægð helst undir 10 m frá inngangi, mest 30 m. Skilti upp við bílastæði og merking á fleti stæðis.
Mottur	Gúmmímottur með grófum möskvum við báða innganga inn í húsið.	Efra borð mottu þarf að vera á sama fleti og yfirborðið. Möskvastærð má ekki fara yfir 1 cm. Hvorki fallhætta né mótstaða.
Salerni	Vantar arma. Sápa, þurrkur og spegill of hátt.	Miðað er við að það séu armar sitt hvoru megin við salerni, vaskur og spegill í réttri hæð fyrir sitjandi.

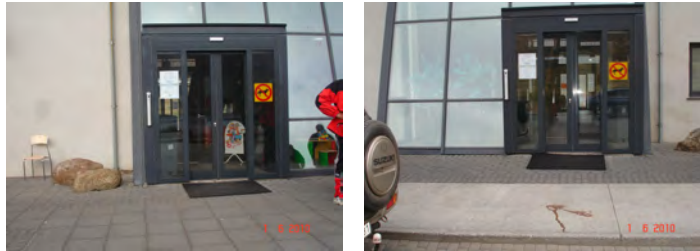
Hreppsskrifstofa Súðavík

Hreppsskrifstofa Súðavíkur var heimsótt í maí 2010 og aðstaðan tekin út með tilliti til aðgengis fyrir fatlaða.

Góð lýsing er við inngang og vel merkt. Lyfta er á milli hæða.

Atriði sem þarf að laga með tilliti til aðgengis fyrir fatlaða:		
Atriði	Athugasemd	Opinber viðmið
Yfirborð bílastæðis	Hár kantur af plani og upp á gangstétt fyrir framan húsið. Skábraut við endann á gangbrautinni.	Hæð á gangstéttarbrún miðað við götu má ekki fara yfir 2 cm.
Bílastæði fyrir fatlaða	Ekkert.	A.m.k. eitt bílastæði 3,80 – 4 m á breidd, ætlað fötluðum. Fjarlægð helst undir 10 m frá inngangi, max 30 m. Skilti upp við bílastæði og merking á fleti stæðis.
Mottur	Gúmmímottur með grófum möskvum við báða innganga inn í húsið.	Efra borð mottu þarf að vera á sama fleti og yfirborðið. Möskvastærð má ekki fara yfir 1 cm. Hvorki fallhætta né mótstaða.
Salerni	Vantar arma. Sápa, þurrkur og spegill of hátt.	Miðað er við að það séu armar sitt hvoru megin við salerni, vaskur og spegill í réttri hæð fyrir sitjandi.

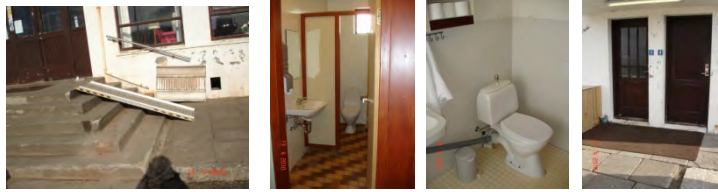
Ferðapjónustan Reykjanesi við Djúp

Töppur upp að inngangi. Lausar skábrautir sem hægt er að nota ef koma þarf hjólastól inn. Stigar milli hæða, merki á þrepum. Handrið meðfram stigum beggja vegna. Hellur á gangstíg frá búningaklefa að sundlaug. Handrið út í laug. Til stendur að byggja þjónustuhús og er áætlað að þar verði aðgengi fyrir fatlaða.

Atriði sem þarf að laga með tilliti til aðgengis fyrir fatlaða:		
Atriði	Athugasemd	Opinber viðmið
Yfirborð bílastæðis	Möl. Kantur af bílaplani upp á gangbraut. Vantar skábraut. Kantur er hærri en 2 cm af gangstíg og inn í sundlaugargarð.	Yfirborð sem sléttast, bundið slitlag æskilegt. Hæð á gangstéttarbrún miðað við götu má ekki fara yfir 2 cm.
Bílastæði fyrir fatlaða	Ekkert.	A.m.k. eitt bílastæði 3,80 – 4 m á breidd, ætlað fötluðum. Fjarlægð helst undir 10 m frá inngangi, mest 30 m. Skilti upp við bílastæði og merking á fleti stæðis.
Þröskuldar	Þröskuldur er hærri en 2 cm við innganginn og víða inni. Einnig inn í búningaklefa.	Forðast þröskulda en ef þeir eru, þá eiga þeir að vera ávalir og ekki yfir 2 cm á hæð.
Mottur	Gúmmímotta fyrir innan dyrnar.	Möskvastærð má ekki fara yfir 1 cm. Hvorki má myndast fallhætta né mótstaða.
Hurðaopnun	Handvirk.	Rafknúinn opnunarbúnaður æskilegur. Umferðarmál dyra á að vera yfir 90 cm.

Salerni	Salerni þröng og lítil, dyr mjóar. Hvergi armar.	Miðað er við að það séu armar sitt hvoru megin við salerni, vaskur og spegill í réttri hæð fyrir sitjandi.
Lyfta	Engin lyfta í húsinu.	Lyfta er forsenda aðgengis í byggingum sem eru á fleiri en einni hæð.
Tröppur	Tröppur upp að inngangi.	Handrið þarf að vera beggja vegna og ná upp fyrir efstu tröppu og niður fyrir neðstu.

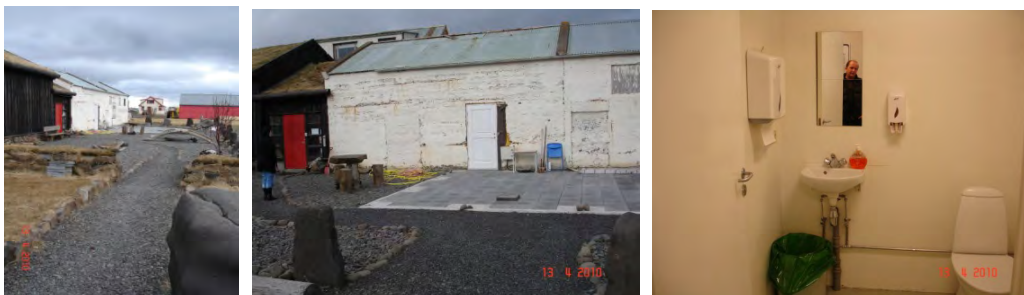
Galdrasafnið, Hólmavík

Engin lýsing er við safnið en það er einungis opið yfir sumarmánuðina. Rúmgott salerni er inni á safninu.

Atriði sem þarf að laga með tilliti til aðgengis fyrir fatlaða:		
Atriði	Athugasemd	Opinber viðmið
Yfirborð bílastæðis	Gróf möl. Malarstígur frá bílplani að inngangi í safnið.	Yfirborð sem sléttast, bundið slitlag æskilegt. Hæð á gangstéttarbrún miðað við götu má ekki fara yfir 2 cm.
Bílastæði fyrir fatlaða	Ekkert.	A.m.k. eitt bílastæði 3,80 – 4 m á breidd, ætlað fötluðum. Fjarlægð helst undir 10 m frá inngangi, mest 30 m. Skilti upp við bílastæði og merking á fleti stæðis.
Þröskuldar	Þröskuldur er hærri en 2 cm við inngang. Vantar skábraut. Einnig er hæðarmunur á gólfum inni sem ekki er sérstaklega merktur.	Forðast þröskulda en ef þeir eru, þá eiga þeir að vera ávalir og ekki yfir 2 cm á hæð.
Hurðaopnun	Handvirk.	Rafknúinn opunarbúnaður æskilegur. Umferðarmál dyra yfir 90 cm
Lyfta	Engin. Hluti sýningar er á efri hæð.	Lyfta er forsenda aðgengis í byggingum sem eru á fleiri en einni hæð.
Salerni	Vantar arma beggja vegna. Spegill, sápa og handklæði of hátt.	Miðað er við að það séu armar sitt hvoru megin við salerni, vaskur og spegill í réttri hæð fyrir sitjandi.

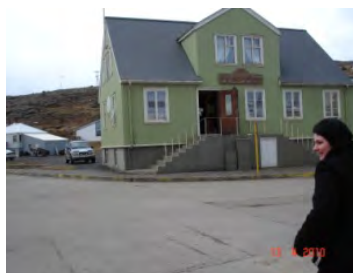
Cafe Riis, Hólmavík

Vel merkt. Á bakvið hús er sólpallur og lausir búkkar upp á hann en mjög gróf möl á plani fyrir framan sólpall. Mjög lélegt aðgengi fyrir hreyfihamlaða og ekkert fyrir hjólastóla.

Atriði sem þarf að laga með tilliti til aðgengis fyrir fatlaða:		
Atriði	Athugasemd	Opinber viðmið
Yfirborð bílastæðis	Malbik, laus möl yfir. Kantur af bílastæði upp á gangbraut. Vantar skábraut.	Yfirborð á að vera sem sléttast. Hæð á gangstéttarbrún miðað við götu má ekki fara yfir 2 cm.
Bílastæði fyrir fatlaða	Ekkert.	A.m.k. eitt bílastæði 3,80 – 4 m á breidd, ætlað fötluðum. Fjarlægð helst undir 10 m frá inngangi, mest 30 m. Skilti upp við bílastæði og merking á fleti stæðis.
Handrið meðfram tröppum	Handriði byrjar við aðra tröppu en nær vel upp fyrir efstu.	Þarf að vera beggja vegna og ná upp fyrir efstu tröppu og niður fyrir neðstu.
Þröskuldar	Þröskuldur er hærri en 2 cm við inngang og inni. Vantar skábrautir.	Forðast þröskulda en ef þeir eru, þá eiga þeir að vera ávalir og ekki yfir 2 cm á hæð.
Tröppur	Upp að inngangi. Annar stigi er niður á salerni.	Handrið á að vera beggja vegna við tröppur. Skábraut á að vera samhliða tröppum og 4 cm kantur á að vera meðfram henni.

Hurðaopnun	Handvirk. Innihurðir eru mjórri en 80 cm.	Rafknúinn opnunarbúnaður æskilegur. Umferðarmál dyra á að vera yfir 90 cm.
Salerni	Þröngt – ekki fært hjólastólum. Engir armar.	Miðað er við að það séu armar sitt hvoru megin við salerni, vaskur og spegill í réttri hæð fyrir sitjandi.

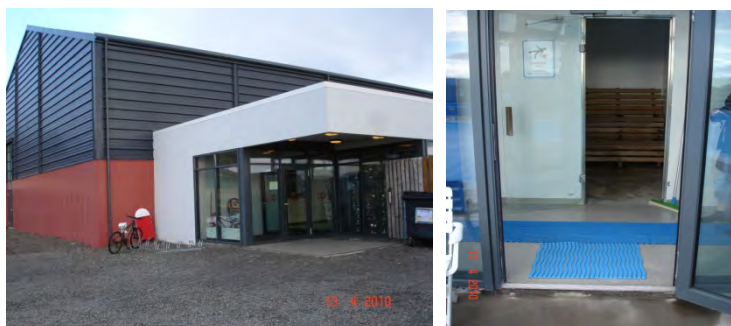
Sundlaugin, Hólmavík

Góð lýsing við inngang. Engir þröskuldar. Gott aðgengi að salerni. Armar beggja vegin við og sápa, vaskur, handþurrkur og spegill í réttri hæð.

Gróf motta við inngang. Góð handrið að laug.

Atriði sem þarf að laga með tilliti til aðgengis fyrir fatlaða:		
Atriði	Athugasemd	Opinber viðmið
Yfirborð bílastæðis	Gróf mól.	Yfirborð á að vera sem sléttast, bundið slitlag æskilegt. Hæð á gangstéttarbrún miðað við götu má ekki fara yfir 2 cm.
Bílastæði fyrir fatlaða	Ekkert.	A.m.k. eitt bílastæði 3,80 – 4 m á breidd, ætlað fötluðum. Fjarlægð helst undir 10 m frá inngangi, mest 30 m. Skilti upp við bílastæði og merking á fleti stæðis.
Mottur	Motta með grófum möskvum við inngang.	Efra borð mottu þarf að vera á sama fleti og yfirborðið. Möskvastærð má ekki fara yfir 1 cm. Hvorki á að myndast fallhætta né mótstaða.
Þröskuldar	Þröskuldur er hærrí en 2 cm frá laug í búningsklefa.	Forðast þröskulda en ef þeir eru, þá eiga þeir að vera ávalir og ekki yfir 2 cm á hæð.
Hurðaðopnun	Handvirk með pumpu.	Rafknúinn opnunarbúnaður æskilegur.
Baðaðstaða	Enginn sturtustóll.	Sturtustóll nauðsynlegur, helst á hjólum.

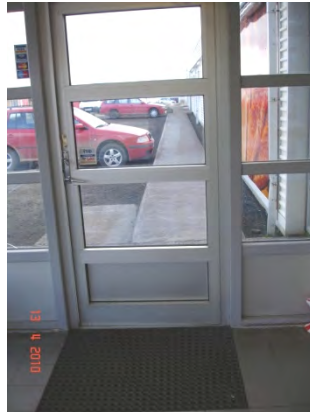
Kaupfélag Strandamanna, Hólmavík

Kaupfélag Strandamann á Hólmavík var heimsótt í byrjun apríl 2010 og aðstaðan tekin út með tilliti til aðgengis fyrir fatlaða. Skábraut frá bílastæði upp á gangbraut. Góð lýsing við inngang Engir þröskuldar inni. Til stendur að stækka verslunina og verður þá tekið tillit til hreyfihamlaðra m.a. með sjálfvirkri dyraopnun o.fl.

Atriði sem þarf að laga með tilliti til aðgengis fyrir fatlaða:		
Atriði	Athugasemd	Opinber viðmið
Yfirborð bílastæðis	Olíuborið en gróf laus mól yfir.	Yfirborð sem sléttast, bundið slitlag æskilegt.
Bílastæði fyrir fatlaða	Ekkert.	A.m.k. eitt bílastæði 3,80 – 4 m á breidd, ætlað fötluðum. Fjarlægð helst undir 10 m frá inngangi, mest 30 m. Skilti upp við bílastæði og merking á fleti stæðis.
Þröskuldar	Þröskuldur er hærri en 2 cm við inngang	Forðast þröskulda en ef þeir eru, þá eiga þeir að vera ávalir og ekki yfir 2 cm á hæð.
Mottur	Gróf gúmmímotta fyrir innan dyr.	Efra borð mottu þarf að vera á sama fleti og yfirborðið. Möskvastærð má ekki fara yfir 1 cm. Hvorki á að myndast fallhætta né mótstaða.
Hurðaopnun	Þung, handvirk með pumpu og opnast út.	Rafknúinn opnunarbúnaður æskilegur. Umferðarmál dyra ætti að vera yfir 90 cm.

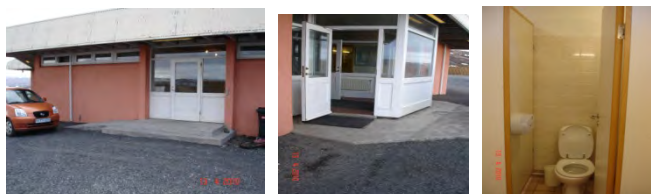
Félagsheimilið, Hólmavík

Félagsheimilið á Hólmavík var heimsótt í byrjun apríl 2010 og aðstaðan tekin út með tilliti til aðgengis fyrir fatlaða. Hurðir opnast vel. Innihurðir nægilega breiðar og opnast nægilega. Góð lýsing er við inngang. Verið er að laga nýtt salerni en ekki er gert ráð fyrir aðgengi hjólastóla.

Atriði sem þarf að laga með tilliti til aðgengis fyrir fatlaða:		
Atriði	Athugasemd	Opinber viðmið
Yfirborð bílastæðis	Möl. Kantur af bílastæði og upp á pall við inngang. Vantar skábraut.	Yfirborð ætti að vera sem sléttast, bundið slitlag æskilegt. Hæð á gangstéttarbrún miðað við götu má ekki fara yfir 2 cm.
Bílastæði fyrir fatlaða	Ekkert.	A.m.k. eitt bílastæði 3,80 – 4 m á breidd, ætlað fötluðum. Fjarlægð helst undir 10 m frá inngangi, mest 30 m. Merking á fleti stæðis.
Þröskuldar	Þröskuldur er hærri en 2 cm við inngang	Forðast þröskulda en ef þeir eru, þá eiga þeir að vera ávalir og ekki yfir 2 cm á hæð.
Hurðaoopnun	Handvirk með pumpu. Þung. Breidd er minni en 90 cm.	Rafknúinn opnunarbúnaður æskilegur. Umferðarmál dyra ætti að vera yfir 90 cm.
Mottur	Motta við inngang	Efra borð mottu þarf að vera á sama fleti og yfirborðið. Möskvastærð má ekki fara yfir 1 cm. Hvorki á að myndast fallhætta né mótstaða.

Salerni	Þröngt og lítið. Ekki aðgengi fyrir hjólastóla. Engir armar.	Miðað er við að það séu armar sitt hvoru megin við salerni, vaskur og spegill í réttri hæð fyrir sitjandi.
Skábrautir	Skábraut á bak við hús Vantar handrið og kant.	Skábrautir eiga ekki að vera þvert á inngang, handrið á að vera beggja vegna við og a.m.k. 4 cm kantur meðfram.

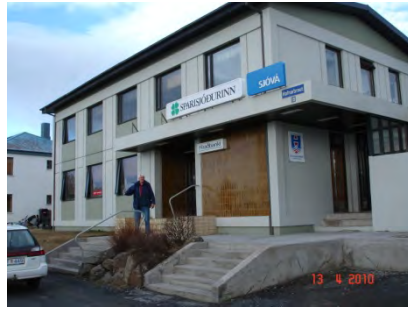
Sparisjóðurinn Strandamanna, Hólmavík

Sparisjóður Strandamann á Hólmavík var heimsóttur í byrjun apríl 2010 og aðstaðan tekin út með tilliti til aðgengis fyrir fatlaða. Góð lýsing og vel merkt. Útihurð opnast vel og er nægilega breið.

Atriði sem þarf að laga með tilliti til aðgengis fyrir fatlaða:		
Atriði	Athugasemd	Opinber viðmið
Yfirborð bílastæðis	Malbik en laus möl yfir, óslétt.	Yfirborð ætti að vera sem sléttast, bundið slitlag æskilegt.
Bílastæði fyrir fatlaða	Ekkert	A.m.k. eitt bílastæði 3,80 – 4 m á breidd, ætlað fötluðum. Fjarlægð helst undir 10 m frá inngangi, mest 30 m. Skilti upp við bílastæði og merking á fleti stæðis.
Þröskuldar	Þröskuldur er hærri en 2 cm við inngang.	Forðast þröskulda en ef þeir eru, þá eiga þeir að vera ávalir og ekki yfir 2 cm á hæð.
Tröppur	Steyptar tröppur eru upp að inngangi. Handrið nær ekki niður fyrir neðstu tröppu og er ekki samfelt.	Skábraut á að vera samhliða tröppum. Handrið beggja vegna við. 4 cm kantur meðfram skábraut.
Hurðaopnun	Handvirk með pumpu. Þröngar dyr inni.	Rafknúinn opnunarbúnaður æskilegur. Umferðarmál dyra ætti að vera yfir 90 cm.
Salerni	Ekki aðgengi fyrir hjólastóla. Engir armar.	Miðað er við að það séu armar sitt hvoru megin við salerni, vaskur og spegill í réttri hæð fyrir sitjandi.

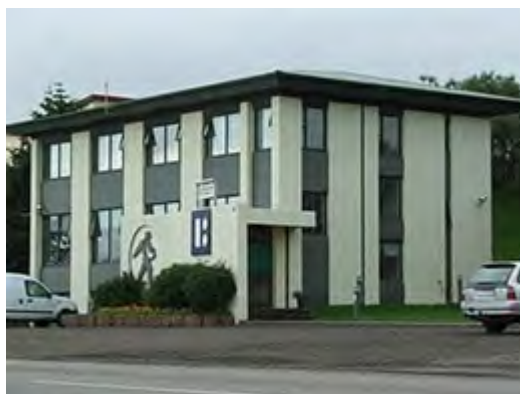
Sýslumaðurinn, Hólmavík

Atriði sem þarf að laga með tilliti til aðgengis fyrir fatlaða:		
Atriði	Athugasemd	Opinber viðmið
Bílastæði	Malbik en möl yfir. Kantur af bílastæði upp á gangbraut.	Yfirborð ætti að vera sem sléttast, bundið slitlag æskilegt. Hæð á gangstéttarbrún má ekki fara yfir 2 cm.
Bílastæði fyrir fatlaða	Ekkert.	A.m.k. eitt bílastæði 3,80 – 4 m á breidd, ætlað fötluðum. Fjarlægð helst undir 10 m frá inngangi, mest 30 m. Merking á fleti stæðis.
Pröskuldar	Pröskuldar hærri en 2 cm við inngang. Vantar skábrautir.	Ávalir og ekki yfir 2 cm á hæð. Forðast ber þröskulda.
Tröppur	Steyptar tröppur eru upp að inngangi. Tröppur eru ekki merktar fyrir sjónskerta. Tröppur inni.	Skábraut á að vera samhliða tröppum. Handrið beggja vegna við og 4 cm kantur meðfram skábraut.
Hurðaopnun	Handvirk.	Rafknúinn opnunarbúnaður æskilegur. Umferðarmál dyra ætti að vera yfir 90 cm.
Lyfta	Engin. Skrifstofur á efri hæð hússins.	Lyfta er forsenda aðgengis í byggingum sem eru á fleiri en einni hæð.

Salerni	Pröngt. Engir armar. Ekki aðgengi fyrir hjólastóla.	Miðað er við að það séu armar sitt hvoru megin við salerni, vaskur og spegill í réttri hæð fyrir sitjandi.

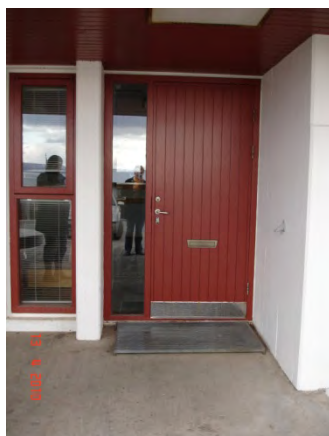
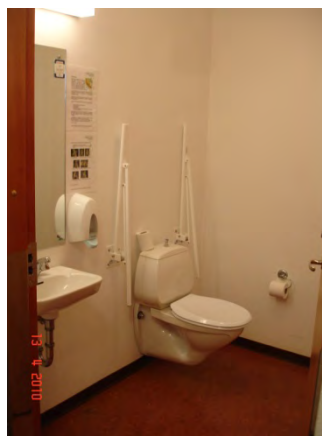
Heilsugæslan, Hólmavík

Hæðarmunur er frá bílastæði að inngangi en það er skábraut við sjúkrabílaingang. Yfirborð á bílastæði er malbikað. Góð lýsing er við inngang. Engir þröskuldar eru inni. Salerni með hjólastólaaðgengi, armar beggja vegin við. Hægt er að koma hjólastól að vaskinum. Handklæði og sápa innan seilingar og spegill í réttri hæð.

Atriði sem þarf að laga með tilliti til aðgengis fyrir fatlaða:		
Atriði	Athugasemd	Opinber viðmið
Bílastæði fyrir fatlaða	Ekkert.	A.m.k. eitt bílastæði 3,80 – 4 m á breidd, ætlað fötluðum. Fjarlægð helst undir 10 m frá inngangi, mest 30 m. Skilti upp við bílastæði og merking á fleti stæðis.
Þröskuldar	Þröskuldur er hærrí en 2 cm við inngang.	Forðast þröskulda en ef þeir eru, þá eiga þeir að vera ávalir og ekki yfir 2 cm á hæð.
Grindur	Járngrind er við inngang.	Efra borð grindar þarf að vera á sama fleti og yfirborðið. Ristastærð má ekki fara yfir 1 cm. Hvorki á að myndast fallhætta né mótstaða.
Hurðaoþnun	Handvirk með pumpu. Innihurðir eru mjórri en 80 cm nema inn á aðgerðastofu og salerni.	Rafknúinn opunarbúnaður æskilegur. Umferðarmál dyra á að vera yfir 90 cm.

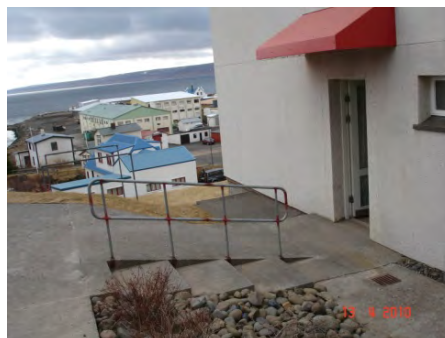
Sjúkrahúsið, Hólmavík

Yfirborð á bílastæði malbikað. Skábraut sem er 90 cm og ekki hægt að komast upp á hana frá götu vegna hæðarmunar.

Hurðir opnast vel, handvirk pumpa, góð lyfta í húsinu

Salerni með hjólastólaaðgengi, armar beggja vegna við. Hægt að koma hjólastól að vaskinum. Handklæði og sápa innan seilingar og spegill í réttri hæð.

Atriði sem þarf að laga með tilliti til aðgengis fyrir fatlaða:		
Atriði	Athugasemd	Opinber viðmið
Bílastæði fyrir fatlaða	Ekkert.	A.m.k. eitt bílastæði 3,80 – 4 m á breidd, ætlað fötluðum. Fjarlægð helst undir 10 m frá inngangi, mest 30 m. Skilti upp við bílastæði og merking á fleti stæðis.
Þröskuldar	Þröskuldur er hærri en 2 cm við inngang.	Forðast þröskulda en ef þeir eru, þá eiga þeir að vera ávalir og ekki yfir 2 cm á hæð.
Tröppur	Tröppur og skábraut með einu handriði á milli öðru megin við húsið. Skábraut brött og vantar kant.	Skábraut á að vera samhliða tröppum og handrið beggja vegna við. 4 cm kantur á að vera meðfram skábraut. Halli skábrautar á að vera 1:20.
Hurðaopnun	Handvirk með pumpu.	Rafknúinn opunarbúnaður æskilegur.
Skábraut	Skábraut við annan enda hússins. Ekki aðgengi upp á skábraut af götu vegna hæðarmunar.	Breidd skábrauta þarf að vera 90-120 cm. Handrið beggja vegna við og a.m.k. 4 cm kantur meðfram.

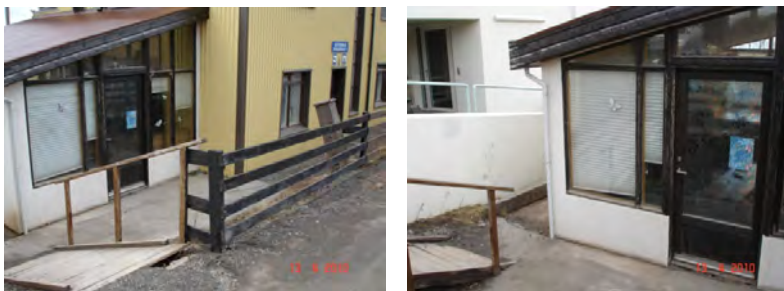
• Gistiheimilið Borgarbraut á Hólmavík

Gistiheimilið Borgarbraut á Hólmavík var heimsótt í byrjun apríl 2010 og aðstaðan tekin út með tilliti til aðgengis fyrir fatlað. Vantar lýsingu við inngang. Salerni með hjólastólaaðgengi, spegill, vaskur, sápa og þurrkur í réttri hæð. Það gamalt en hægt að komast að því á hjólastól.

Atriði sem þarf að laga með tilliti til aðgengis fyrir fatlaða:		
Atriði	Athugasemd	Opinber viðmið
Yfirborð bílastæðis	Malbik og möl yfir.	Yfirborð sem sléttast, bundið slitlag æskilegt.
Bílastæði fyrir fatlaða	Ekkert.	A.m.k. eitt bílastæði 3,80 – 4 m á breidd, ætlað fötluðum. Fjarlægð helst undir 10 m frá inngangi. Skilti upp við bílastæði og merking á fleti stæðis.
Þröskuldar	Þröskuldur er hærri en 2 cm við innganginn, inn í sólstofu og víða inni.	Forðast þröskulda en ef þeir eru, þá eiga þeir að vera ávalir og ekki yfir 2 cm á hæð.
Tröppur	Brattar tröppur að inngangi. Ekkert handrið.	Skábraut á að vera samhliða tröppum.
Hurðaopnun	Handvirk, engin pumpa.	Rafknúinn opunarbúnaður æskilegur. Umferðarmál dyra ætti að vera yfir 90 cm.
Salerni	Vantar arma.	Miðað er við að það séu armar sitt hvoru megin við salerni, vaskur og spegill í réttri hæð fyrir sitjandi.
Lyfta	Engin. Gistiheimilið er á tveimur hæðum.	Lyfta er forsenda aðgengis í byggingum sem eru á fleiri en einni hæð.

Skábraut	Mjög brött skábraut er niður að húsinu, ekkert handrið. Lítið pláss fyrir neðan. Möl á plani fyrir ofan ramp og holur við efri brún hans.	Handrið á að vera beggja vegna við skábraut og 4 cm kantur meðfram henni. Halli skábrautar þarf að vera 1:20.

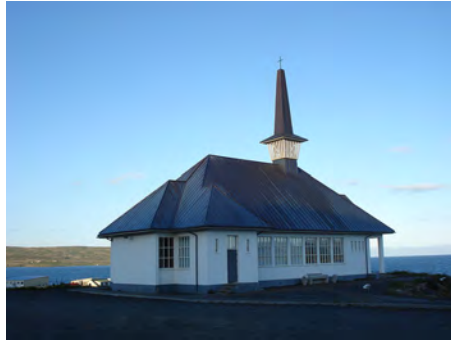
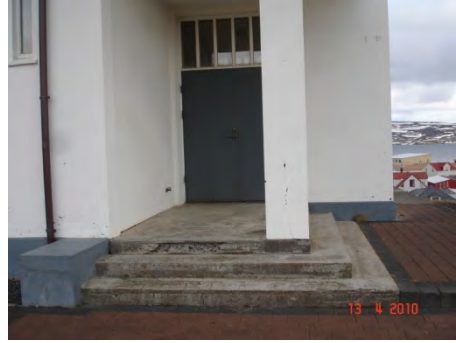
Kirkjan á Hól mavík

Kirkjan var læst svo hún var ekki skoðuð að innan.

Atriði	Athugasemd	Opinber viðmið
Bílastæði fyrir fatlaða	Ekkert.	A.m.k. eitt bílastæði 3,80 – 4 m á breidd, ætlað fötluðum. Fjarlægð helst undir 10 m frá inngangi, mest 30 m. Skilti upp við bílastæði og merking á fleti stæðis.
Tröppur	Tröppur á leiðinni frá bílastæði að inngangi. Vantar skábraut og handrið.	Skábraut á að vera samhliða tröppum. Handrið beggja vegna við og 4 cm kantur meðfram skábrautinni.

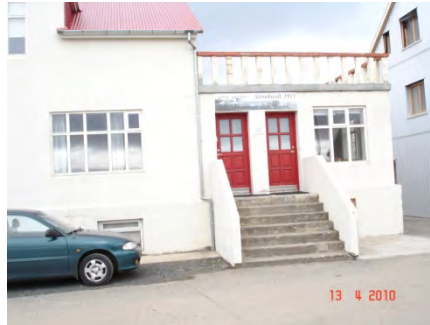
Steinhús, Hólmavík

Steinhús á Hólmavík var skoðað í byrjun apríl 2010 og aðstaðan tekin út með tilliti til aðgengis fyrir fatlaða. Hér var lokað svo aðgengi var bara skoðað utan frá. Vel merkt. Bílaplan malbikað.

Atriði sem þarf að laga með tilliti til aðgengis fyrir fatlaða:		
Atriði	Athugasemd	Opinber viðmið
Bílastæði fyrir fatlaða	Ekkert.	A.m.k. eitt bílastæði 3,80 – 4 m á breidd, ætlað fötluðum. Fjarlægð helst undir 10 m frá inngangi, mest 30 m. Skilti upp við bílastæði og merking á fleti stæðis.
Tröppur	Brattar tröppur eru upp að inngangi. Steinhandrið meðfram.	Skábraut á að vera samhliða tröppum. Handrið beggja vegna við og 4 cm kantur meðfram skábraut.
Þröskuldar	Þröskuldur er hærrí en 2 cm við inngang.	Forðast þröskulda en ef þeir eru, þá eiga þeir að vera ávalir og ekki yfir 2 cm á hæð.
Mottur	Motta með grófum möskvum við inngang.	Efra borð mottu þarf að vera á sama fleti og yfirborðið. Möskvastærð má ekki fara yfir 1 cm. Hvorki á að myndast fallhætta né mótstaða.

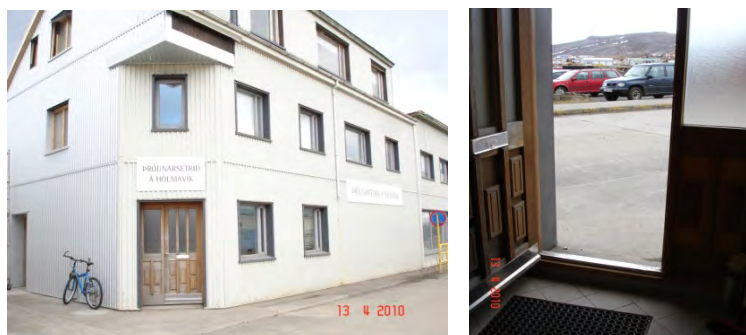
Próunarsetur, Hólmavík

Próunarsetur á Hólmavík var heimsótt í byrjun apríl 2010 og aðstaðan tekin út með tilliti til aðgengis fyrir fatlaða. Góð lýsing og vel merkt. Bílastæði handan götunnar. Skábraut af plani út á götu.

Atriði sem þarf að laga með tilliti til aðgengis fyrir fatlaða:		
Atriði	Athugasemd	Opinber viðmið
Bílastæði fyrir fatlaða	Ekkert.	A.m.k. eitt bílastæði 3,80 – 4 m á breidd, ætlað fötluðum. Fjarlægð helst undir 10 m frá inngangi, mest 30 m. Skilti upp við bílastæði og merking á fleti stæðis.
Þröskuldar	Þröskuldur er hærrí en 2 cm við inngang. Vantar skábraut.	Forðast þer þröskulda en ef þeir eru, þá eiga þeir að vera ávalir og ekki yfir 2 cm á hæð.
Lyfta	Engin lyfta. Starfsemi á tveimur hæðum.	Lyfta er forsenda aðgengis í byggingum sem eru á fleiri en einni hæð.
Mottur	Gúmmímotta með grófum möskvum fyrir innan dyr.	Efra borð mottu þarf að vera á sama fleti og yfirborðið. Möskvastærð má ekki fara yfir 1 cm. Hvorki á að myndast fallhætta né mótstaða.
Hurðaopnun	Handvirk, frekar þung.	Rafknúinn opnunarbúnaður æskilegur. Umferðarmál dyra ætti að vera yfir 90 cm.
Stigar	Þröngir, brattir stigar milli hæða.	Stigar ættu að vera beinir. Mest 8 þrep og síðan hvíldarpallur. Handrið á að vera beggja vegna við.

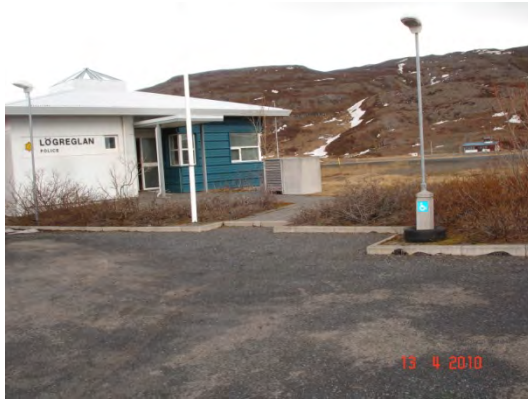
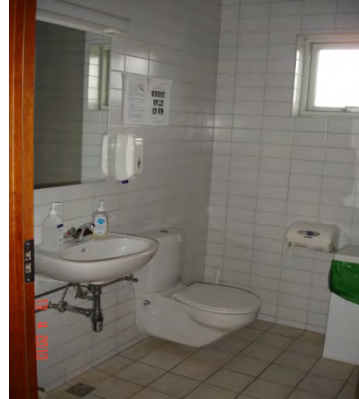
Lögreglan, Hólmavík

Lögreglan í Hólmavík var heimsótt í byrjun apríl 2010 og aðstaðan tekin út með tilliti til aðgengis fyrir fatlaða.
Góð lýsing og vel merkt. Rúmgott salerni.

Atriði sem þarf að laga með tilliti til aðgengis fyrir fatlaða:		
Atriði	Athugasemd	Opinber viðmið
Yfirborð bílastæðis	Möl. Kantur af plani og upp á gangbraut. Vantar skábraut.	Yfirborð á að vera sem sléttast, bundið slitlag æskilegt. Hæð á gangstéttarbrún miðað við götu má ekki fara yfir 2 cm.
Bílastæði fyrir fatlaða	Til staðar en er við malarplan og háan kant upp á gangbraut. Vantar skábraut.	A.m.k. eitt bílastæði 3,80 – 4 m á breidd, ætlað fötluðum. Fjarlægð helst undir 10 m frá inngangi, mest 30 m. Skilti upp við bílastæði og merking á fleti stæðis.
Þröskuldar	Þröskuldur er hærri en 2 cm við inngang. Vantar skábraut.	Forðast þröskulda en ef þeir eru, þá eiga þeir að vera ávalir og ekki yfir 2 cm á hæð.
Hurðaoopnun	Handvirk, þung með pumpu.	Rafknúinn opnunarbúnaður æskilegur.
Salerni	Vantar arma. Spegill hátt uppi.	Miðað er við að það séu armar sitt hvoru megin við salerni, vaskur og spegill í réttri hæð fyrir sitjandi.

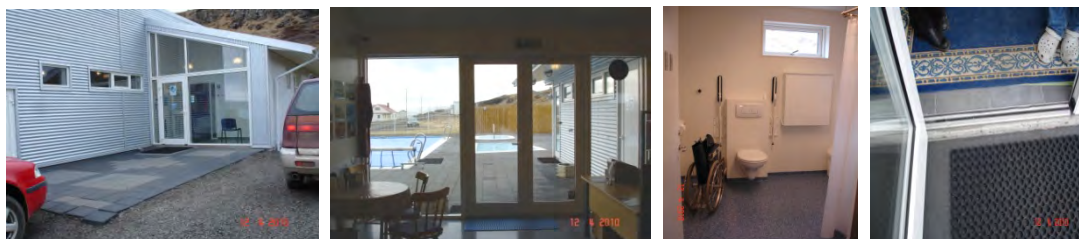
Sundlaugin, Drangnesi

Góð lýsing. Góð handrið út í laug. Hellulagt bílastæði.

Salerni með hjólastólaaðgengi, armar beggja vegna við. Hægt að koma hjólastól að vaskinum. Handklæði og sápa innan seilingar og spegill í réttri hæð.

Inni á salerni fyrir fatlaða er góð sturta og hjólastóll sem hægt er að nota í sturtuna.

Atriði sem þarf að laga með tilliti til aðgengis fyrir fatlaða:		
Atriði	Athugasemd	Opinber viðmið
Bílastæði fyrir fatlaða	Ekkert.	A.m.k. eitt bílastæði 3,80 – 4 m á breidd, ætlað fótluðum. Fjarlægð helst undir 10 m frá inngangi, mest 30 m. Skilti upp við bílastæði og merking á fleti stæðis.
Þröskuldar	Þröskuldur er hærri en 2 cm við inngang. Engin skábraut.	Forðast þröskulda en ef þeir eru, þá eiga þeir að vera ávalir og ekki yfir 2 cm á hæð.
Mottur	Gúmmímotta með grófum möskvum við inngang.	Efra borð mottu þarf að vera á sama fleti og yfirborðið. Möskvastærð má ekki fara yfir 1 cm. Hvorki á að myndast fallhætta né mótstaða.
Hurðaopnun	Handvirk pumpa. Opnast vel.	Rafknúinn opunarbúnaður æskilegur.

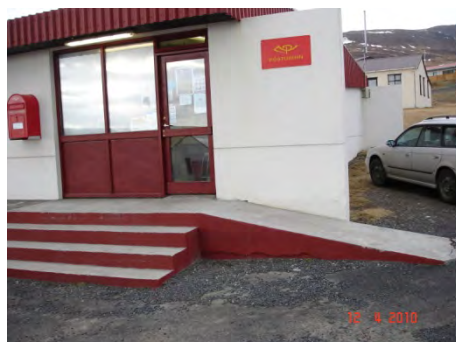
Kaupfélag – pósthús, Drangnesi

Kaupfélag – pósthús Drangnesi var heimsótt í byrjun apríl 2010 og aðstaðan tekin út með tilliti til aðgengis fyrir fatlaða. Góð lýsing við inngang. Ágætlega merkt. Ekki gott að komast um verslun vegna halla á gólfi og þrengsla. Ekkert salerni er ætlað almenningi.

Atriði sem þarf að laga með tilliti til aðgengis fyrir fatlaða:		
Atriði	Athugasemd	Opinber viðmið
Yfirborð bílastæðis	Malbik en mól yfir.	Yfirborð á að vera sem sléttast.
Bílastæði fyrir fatlaða	Ekkert.	A.m.k. eitt bílastæði 3,80 – 4 m á breidd, ætlað fötluðum. Fjarlægð helst undir 10 m frá inngangi, mest 30 m. Skilti upp við bílastæði og merking á fleti stæðis.
Þröskuldar	Þröskuldur er hærrí en 2 cm við inngang. Einnig hæðarmunur á gólfi í verslun.	Forðast þröskulda en ef þeir eru, þá eiga þeir að vera ávalir og ekki yfir 2 cm á hæð.
Hurðaopnun	Handvirk með pumpu, þung. Er 80 cm.	Rafknúinn opunarbúnaður æskilegur. Umferðarmál dyra ætti að vera meira en 90 cm.
Tröppur	Tröppur upp að inngangi.	Handrið á að vera beggja vegna við tröppur.
Skábraut	Brött skábraut upp að inngangi. Enginn kantur né merki til að varna að fólk stígi ekki fram af. Lítið snúningspláss.	Skábrautir eiga ekki að vera þvert á inngang, handrið á að vera beggja vegna við og a.m.k. 4 cm kantur meðfram. Halli skábrautar þarf að vera 1:20.

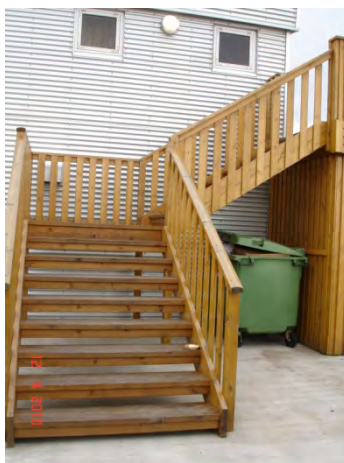
Malarkaffi, Drangnesi

Góð lýsing er við inngang. Hurðir opnast vel og eru nægilega breiðar. 15 tröppur eru frá bílplani og upp í sal. Hvíldarpallur á milli. Gott handrið meðfram.

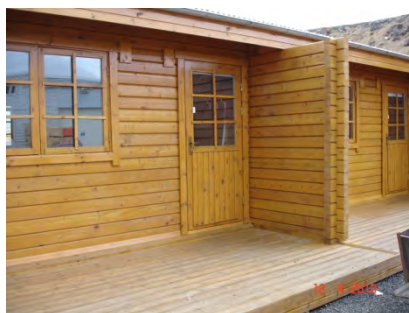
Malarhorn, Drangnesi

Malarhorn Drangnesi var heimsótt í byrjun apríl 2010 og aðstaðan tekin út með tilliti til aðgengis fyrir fatlaða. Góð lýsing er við inngang.

Atriði sem þarf að laga með tilliti til aðgengis fyrir fatlaða:		
Atriði	Athugasemd	Opinber viðmið
Yfirborð bílastæðis	Gróf mól. Hár kantur af plani og upp á pall fyrir framan íbúðir. Vantar skábraut.	Yfirborð sem sléttast, bundið slitlag æskilegt. Hæð á gangstéttarbrún miðað við götu má ekki fara yfir 2 cm.
Bílastæði fyrir fatlaða	Ekkert.	A.m.k. eitt bílastæði 3,80 – 4 m á breidd, ætlað fötluðum. Fjarlægð helst undir 10 m frá inngangi, mest 30 m. Skilti upp við bílastæði og merking á fleti stæðis.
Þröskuldar	Þröskuldur er hærrí en 2 cm við inngang. Vantar skábraut.	Forðast ber þröskulda en ef þeir eru, þá eiga þeir að vera ávalir og ekki yfir 2 cm á hæð.
Hurðaopnun	Handvirk með pumpu	Rafknúinn opunarbúnaður æskilegur.
Salerni	Ekki aðgengi fyrir hjólastóla. Þröngt og engir armar.	Miðað er við að það séu armar sitt hvoru megin við salerni, vaskur og spegill í réttri hæð fyrir sitjandi.

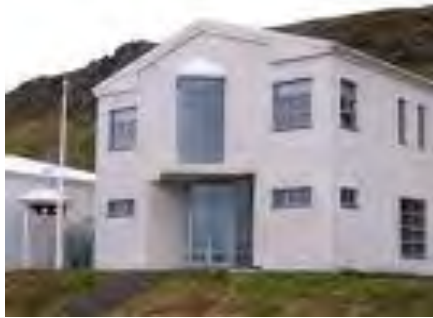
Grunnskólinn, Drangsnesi

Grunnskólinn á Drangsnesi var heimsóttur í byrjun apríl 2010 og aðstaðan tekin út með tilliti til aðgengis fyrir fatlaða. Góð lýsing er við inngang.

Atriði sem þarf að laga með tilliti til aðgengis fyrir fatlaða:		
Atriði	Athugasemd	Opinber viðmið
Bílastæði fyrir fatlaða	Ekkert.	A.m.k. eitt bílastæði 3,80 – 4 m á breidd, ætlað fötluðum. Fjarlægð helst undir 10 m frá inngangi, mest 30 m. Skilti upp við bílastæði og merking á fleti stæðis.
Tröppur	Tröppur frá bílastæði að inngangi. Ekkert handriði né skábraut.	Skábraut á að vera samhliða tröppum og handrið beggja vegna við. 4 cm kantur á að vera meðfram skábraut.
Þröskuldar	Þröskuldur er hærrí en 2 cm við innganginn	Forðast þröskulda en ef þeir eru, þá eiga þeir að vera ávalir og ekki yfir 2 cm á hæð.
Hurðaopnun	Handvirk með pumpu, þung.	Rafknúinn opunarbúnaður æskilegur.
Salerni	Ekki aðgengi fyrir hjólastóla vegna þrengsla. Hvergi eru armar. Þar sem salerni fyrir fatlaða var ætlað að vera, er geymsla.	Miðað er við að það séu armar sitt hvoru megin við salerni, vaskur og spegill í réttri hæð fyrir sitjandi.

Lyfta	Engin. Húsnæðið er á pöllum og tveimur hæðum.	Lyfta er forsenda aðgengis í byggingum sem eru á fleiri en einni hæð.

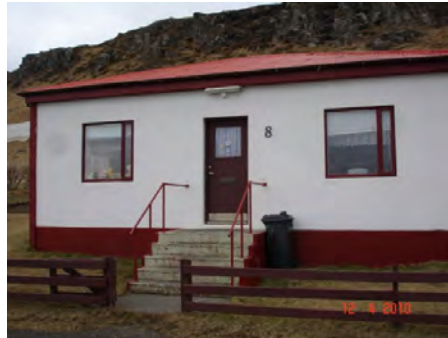
Leikskólinn, Drangnesi

Leikskólinn á Drangnesi var heimsóttur í byrjun apríl 2010 og aðstaðan tekin út með tilliti til aðgengis fyrir fatlaða. Góð lýsing er við inngang.

Atriði sem þarf að laga með tilliti til aðgengis fyrir fatlaða:		
Atriði	Athugasemd	Opinber viðmið
Yfirborð bílastæðis	Möl. Kantur af bílastæði upp á gangstétt. Vantar skábraut.	Yfirborð á að vera sem sléttast, bundið slitlag æskilegt. Hæð á gangstéttarbrún miðað við götu má ekki fara yfir 2 cm.
Bílastæði fyrir fatlaða	Ekkert.	A.m.k. eitt bílastæði 3,80 – 4 m á breidd, ætlað fötluðum. Fjarlægð helst undir 10 m frá inngangi, mest 30 m. Skilti upp við bílastæði og merking á fleti stæðis.
Tröppur	Tröppur upp að inngangi að framan. Handriði nær vel upp fyrir en ekki nema niður að neðstu tröppu.	Skábraut samhliða tröppum. Handrið beggja vegna við. 4 cm kantur meðfram skábraut.
Þröskuldar	Þröskuldur er hærrí en 2 cm við inngang. Vantar skábraut.	Forðast ber þröskulda en ef þeir eru, þá eiga þeir að vera ávalir og ekki yfir 2 cm á hæð.
Hurðaopnun	Handvirk. Dyr þröngar.	Rafknúinn opnunarbúnaður æskilegur. Umferðarmál dyra ætti að vera yfir 90 cm.

Salerni	Ekki aðgengi fyrir hjólastóla. Ekki armar.	Miðað er við að það séu armar sitt hvoru megin við salerni, vaskur og spegill í réttri hæð fyrir sitjandi.

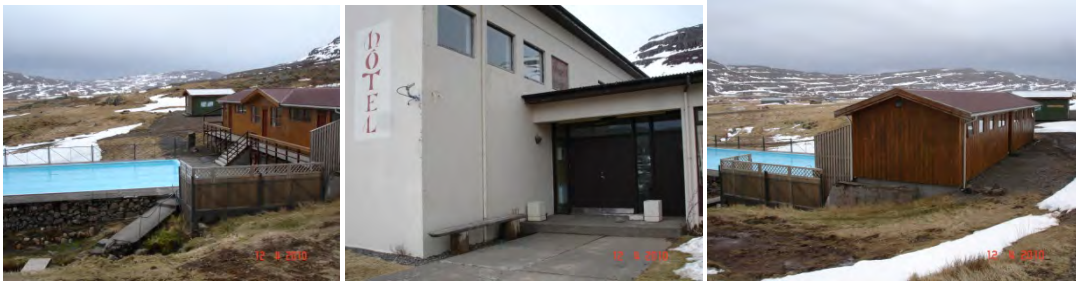
Hótel Laugarhóll var lokað en aðstaðan skoðuð utan frá í byrjun apríl og aðstaðan tekin út með tilliti til aðgengis fyrir fatlaða.

Handrið er meðfram tröppum niður að sundlaug. Handrið út í laug.
